COMANDO DA AERONÁUTICA
CENTRO DE INVESTIGAÇÃO E PREVENÇÃO DE
ACIDENTES AERONÁUTICOS

RELATÓRIO FINAL SIMPLIFICADO

DADOS DA OCORRÊNCIA					
DATA - HORA		INVESTIGAÇÃO		SUMA Nº	
09 ABR 2016 - 19:30 (UTC)		SERIPA VII		A-065/CENIPA/2016	
CLASSIFICAÇÃO		TIPO(S)		SUBTIPO(S)	
ACIDENTE		[LOC-I] PERDA DE CONTROLE EM VOO		NIL	
LOCALIDADE		MUNICÍPIO		UF	
AERÓDROMO DE MANALAI (SJLO)		UIRAMUTÃ		RR	
				COORDENADAS	
				05°05'03"N 060°20'44"W

DADOS DA AERONAVE		
MATRÍCULA	FABRICANTE	MODELO
PR-GPI	CESSNA AIRCRAFT	U206F
OPERADOR	REGISTRO	OPERAÇÃO
PARAMAZÔNIA TAXI AÉREO LTDA.	TPX	TÁXI-AÉREO

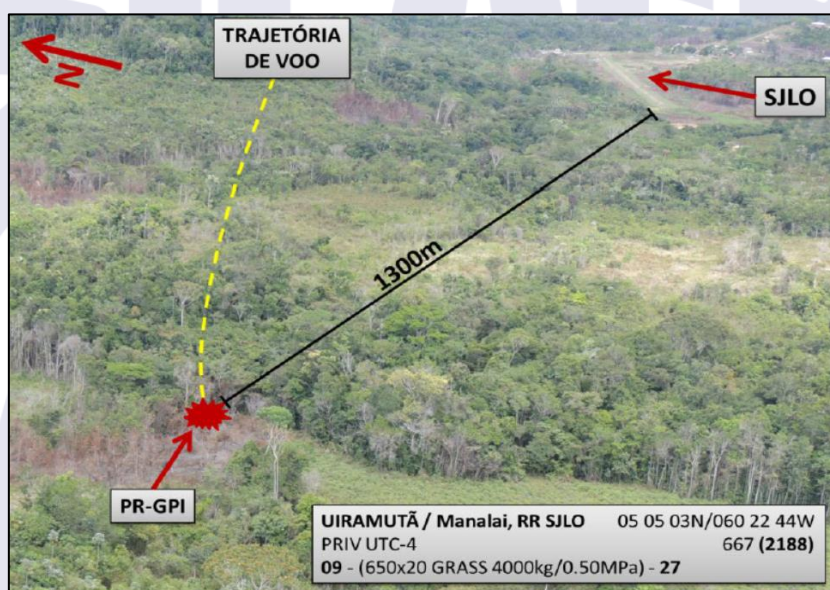
Durante a curva de reversão, o piloto informou que a aeronave afundou abruptamente e, mesmo com potência máxima, não foi possível recuperar o controle, ocorrendo estol da asa esquerda com giro lateral até o impacto contra o solo, cerca de 1.300m antes da cabeceira 09 de SJLO.

Figura 1 - Perspectiva da aeronave e pista de pouso.

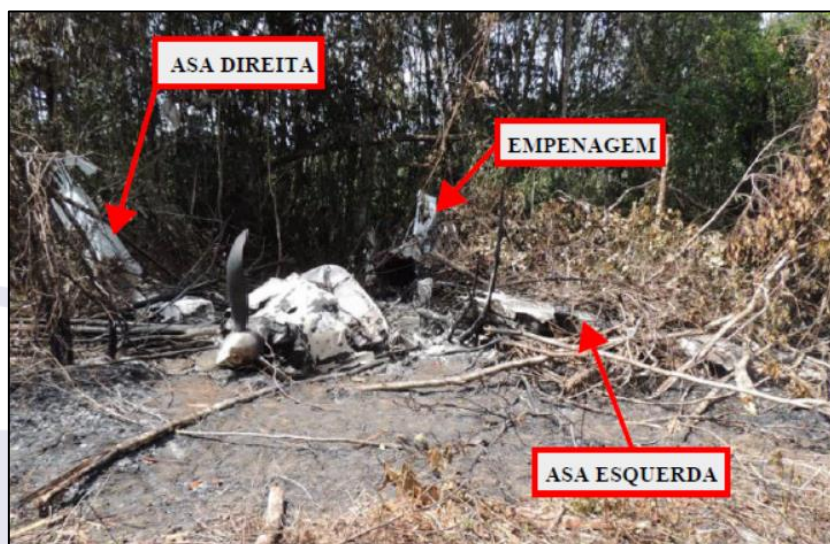
Imediatamente após a queda, todos os ocupantes abandonaram a aeronave pela porta principal traseira. Com a força do impacto, houve rompimento dos tanques de combustível e incêndio. A aeronave ficou destruída, o piloto sofreu lesões graves, dois passageiros sofreram lesões leves e três passageiros saíram ilesos.

Figura 2 - Destroços da aeronave.

Ato contínuo, a aeronave colidiu contra as árvores e, posteriormente, contra o solo, permanecendo os destroços concentrados, o que indicou uma reduzida velocidade de deslocamento horizontal.

Devido ao incêndio iniciado após o impacto, ocorreram danos em toda a fuselagem, impossibilitando a análise da instrumentação, manetes ou comandos de voo.

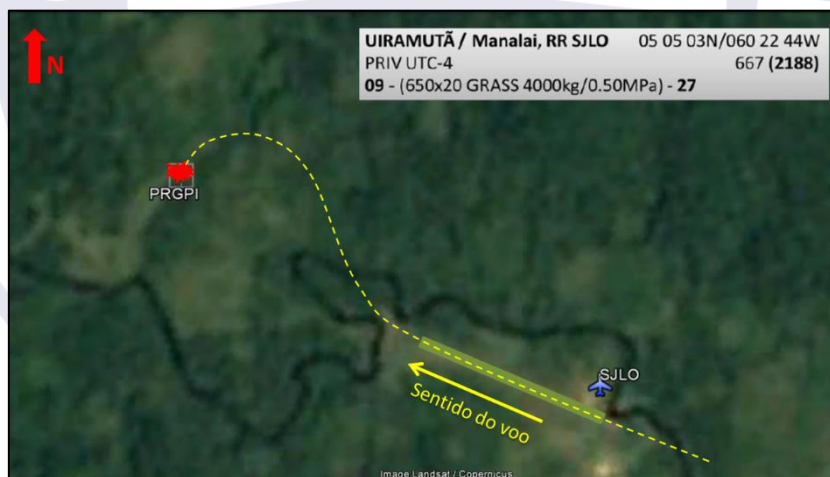
Ao aproximar-se do aeródromo de SJLO, a aeronave efetuou uma passagem baixa no sentido da pista 27, prosseguindo diretamente para a final da pista 09 por meio de uma curva de reversão, conforme Figura 3.

Figura 3 - Curva de reversão.

Segundo observadores, a curva de reversão à esquerda foi realizada a baixa altura e, durante esta curva, a aeronave girou abrupta e longitudinalmente à esquerda, vindo a perder altitude e impactar contra o solo. Foi observado, ainda, dentre os destroços, que os flapes estavam na posição de 10°.

O fato de o piloto não realizar um tráfego visual padrão, executando uma curva de reversão à baixa altura para posicionar-se diretamente na aproximação final, impôs ao tripulante uma maior carga de trabalho. Dessa forma, possivelmente, perdeu-se, ao longo da manobra, a referência com a pista, visto que a mesma ficou à retaguarda da aeronave.

O final de curva de, aproximadamente, 210° deveria coincidir com o alinhamento da pista, gerando condições desfavoráveis para uma adequada manutenção da atenção aos instrumentos de voo, dentre eles, o velocímetro.

Agrava-se ainda, na dinâmica de uma manobra de curva de reversão quando comparada a um tráfego padrão, o emprego de um maior fator de carga "G", o qual remete a uma tendência maior de degradação da velocidade.

Nessas circunstâncias, é possível que o piloto não tenha percebido a redução da velocidade indicada, o que levou a aeronave à uma situação de estol assimétrico, tornando inviável a recuperação a baixa altura.

Atuar junto a empresa Paramazônia Taxi Aéreo LTDA., a fim de alertar aquele operador sobre os riscos decorrentes da utilização de aeródromo não registrado e aprovado para o tipo de aeronave envolvido e para a operação proposta.

Atuar junto a Paramazônia Taxi Aéreo LTDA., a fim de reavaliar a adequabilidade do Manual de Gerenciamento da Segurança Operacional (MGSO) e do Manual de Procedimentos Operacionais Padronizados (SOP) adotados por tal operador e de verificar se as instruções contidas nos referidos documentos estão sendo cumpridas pelas tripulações da empresa.

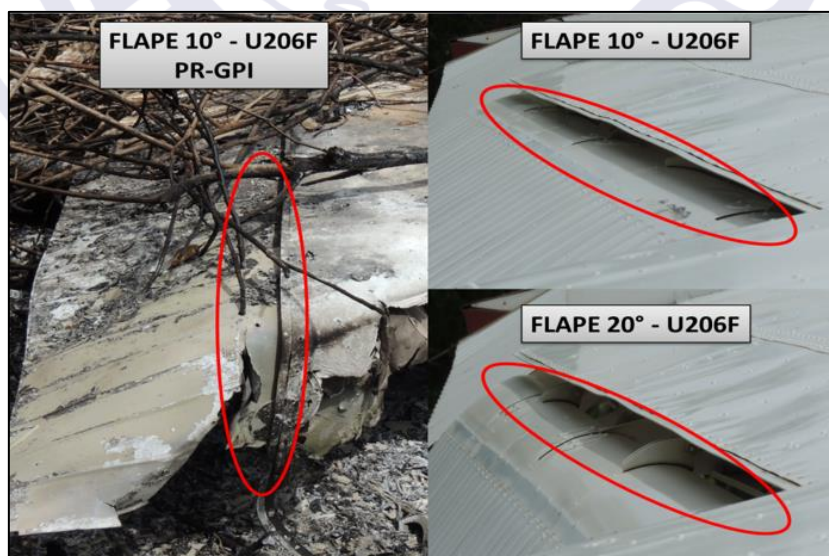
A acentuada queda da velocidade, conjugada com o posicionamento dos flapes na posição de 10° , com curva de grande inclinação à esquerda, poderiam levar a aeronave a perder sustentação na asa esquerda, resultando em uma situação de estol assimétrico.

Figura 4 - Posicionamento dos flapes.
