COMANDO DA AERONÁUTICA
CENTRO DE INVESTIGAÇÃO E PREVENÇÃO DE
ACIDENTES AERONÁUTICOS

RELATÓRIO FINAL SIMPLIFICADO

DADOS DA OCORRÊNCIA								
DATA - HORA		INVESTIGAÇÃO			SUMA Nº			
08AGO2017 - 12:50 (UTC)		SERIPA III			IG-101/CENIPA/2017			
CLASSIFICAÇÃO		TIPO(S)			SUBTIPO(S)			
ACIDENTE		[ARC] CONTATO ANORMAL COM A PISTA [RE] EXCURSÃO DE PISTA			NIL			
LOCALIDADE		MUNICÍPIO		UF	COORDENADAS			
AERÓDROMO JUSCELINO KUBITSCHK (SNT0)		TEÓFILO OTONI		MG	17°53'27"S		041°30'54"W	
DADOS DA AERONAVE								
MATRÍCULA		FABRICANTE			MODELO			
PR-HAC		CESSNA AIRCRAFT			210L			
OPERADOR				REGISTRO		OPERAÇÃO		
POLÍCIA MILITAR DE MINAS GERAIS				ADE		POLICIAL		
PESSOAS A BORDO / LESÕES / DANOS À AERONAVE								
A BORDO		LESÕES					DANOS À AERONAVE	
		Ileso	Leve	Grave	Fatal	Desconhecido		
Tripulantes	2	2	-	-	-	-	Nenhum	
Passageiros	2	2	-	-	-	-	Leve	
Total	4	4	-	-	-	-	X Substancial	
							Destruída	
Terceiros	-	-	-	-	-	-	Desconhecido

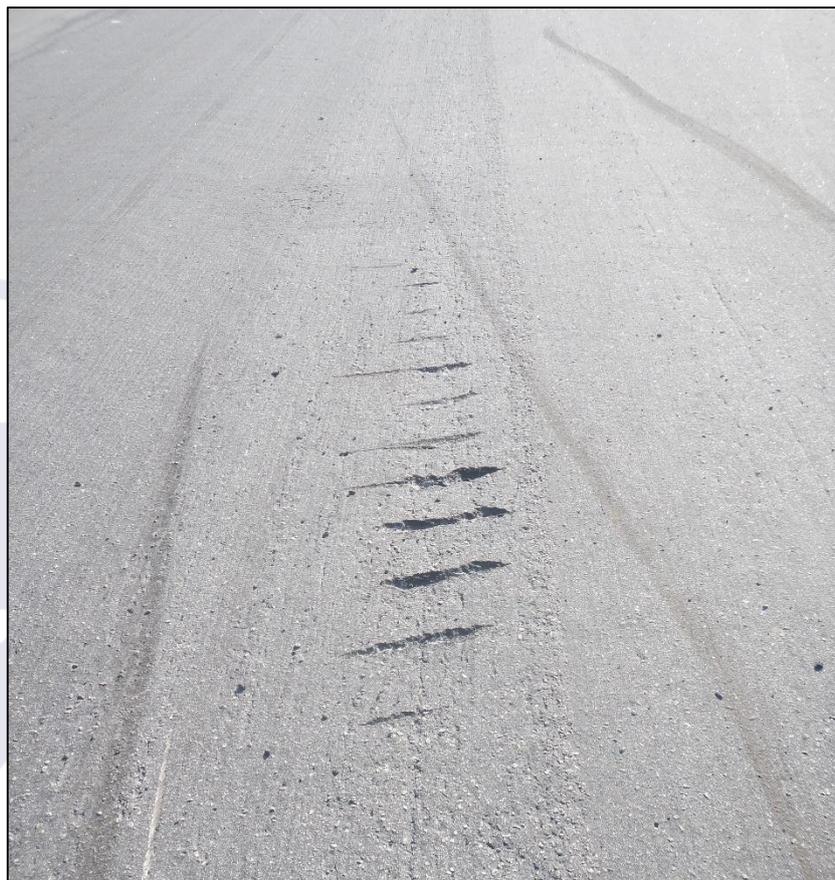
O toque foi brusco, fazendo com que a aeronave saísse do solo e retornasse. Todavia, o segundo toque foi mais forte, provocando o recolhimento do trem de nariz e danos nos trens principais, com conseqüente toque da hélice no solo.

Figura 1 - Marcas do impacto da hélice contra o solo.

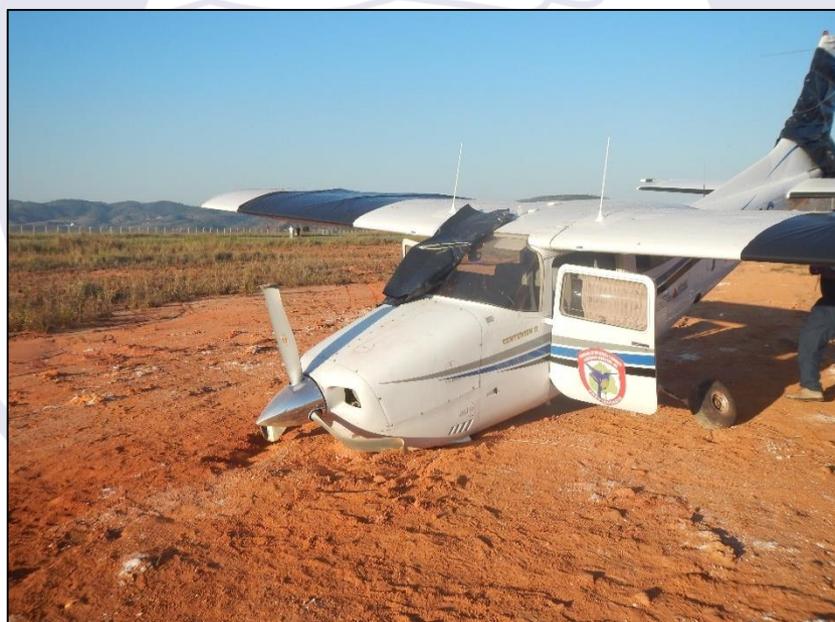
A aeronave teve danos substanciais. Os dois tripulantes e os dois passageiros saíram ilesos.

A partir desse momento, a tripulação perdeu o controle da aeronave, que saiu da pista pelo lado esquerdo.

Figura 2 - Visão geral da aeronave após a ocorrência.

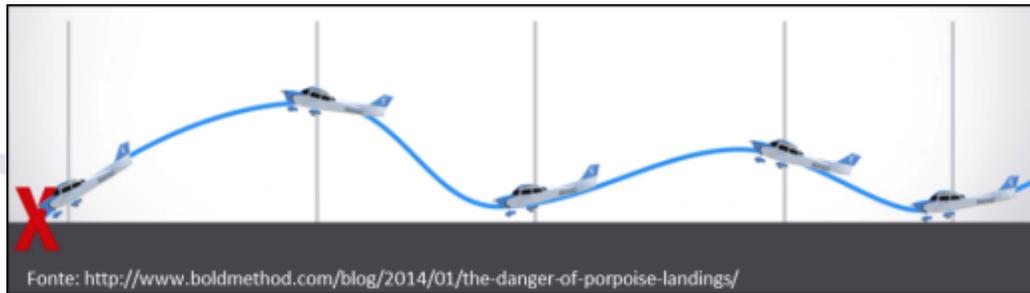
Diante das características do que foi descrito, inferiu-se que pode ter ocorrido um *porpoising*, que, devido ao comandamento do primeiro toque, aliado a não reação da tripulação, terminou com apenas um ciclo.

O pouso *porpoising* é uma aterragem definida por uma série de saltos e mergulhos, de forma que, ao tocar a pista, a aeronave é impulsionada para cima, afastando-se do solo com velocidade insuficiente para voar. Como resultado deste salto sem velocidade, a

aeronave retorna ao solo e toca a pista de maneira brusca, sendo impulsionada novamente para cima, de maneira contínua (Figura 3).

Figura 3 - Representação de um pouso *porpoising*.

Uma vez configurada a entrada em *porpoising*, a adoção imediata de uma arremetida seria o procedimento recomendado.
