RELATÓRIO FINAL
A-047/CENIPA/2016

OCORRÊNCIA:	ACIDENTE
AERONAVE:	PR-HCT
MODELO:	AS 350 B2
DATA:	18MAR2016

O presente Relatório Final refere-se ao acidente com a aeronave PR-HCT, modelo AS 350 B2, ocorrido em 18MAR2016, classificado como “colisão em voo com obstáculo”.

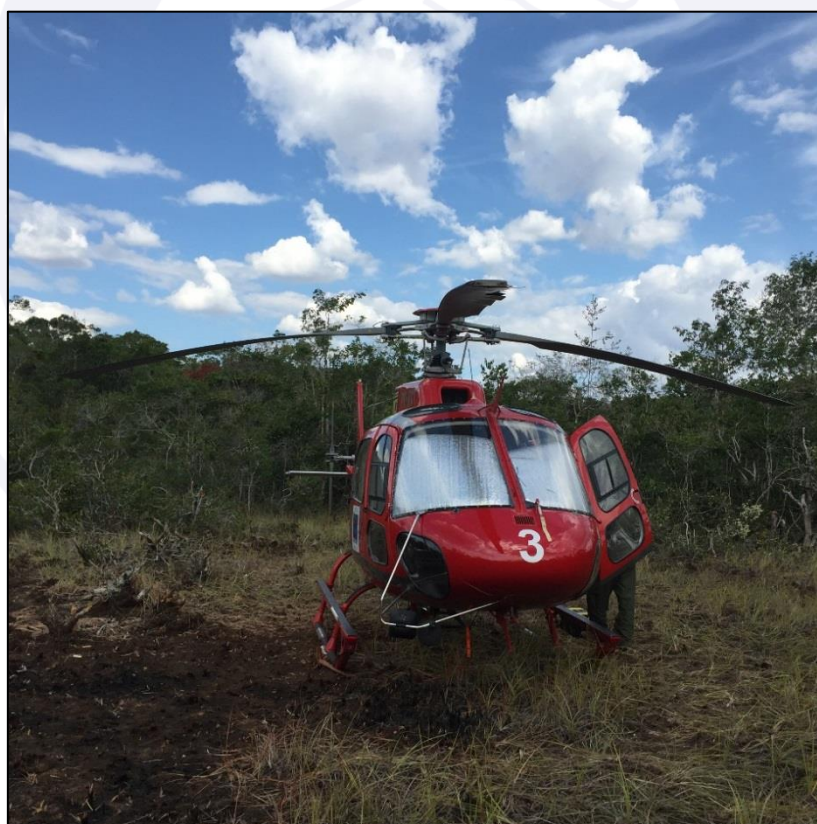
Após a colisão, a tripulação percebeu leve guinada à direita. O piloto conseguiu controlar a aeronave e efetuar o pouso na área restrita, aproximadamente a quinze metros do local do impacto.

Figura 1 - Local de pouso da aeronave após a colisão.

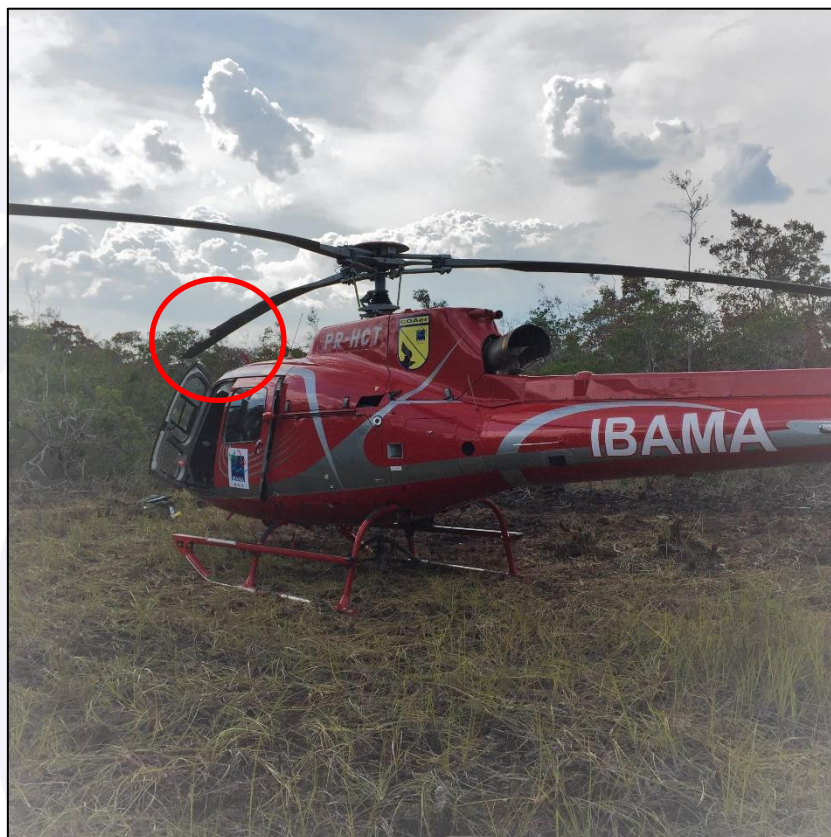
A aeronave teve danos substanciais nas pás dos conjuntos do rotor principal e de cauda com mossas em suas superfícies (Figuras 2 e 3).

Figura 2 - Visão geral da aeronave e dano à ponta da pá do rotor principal.

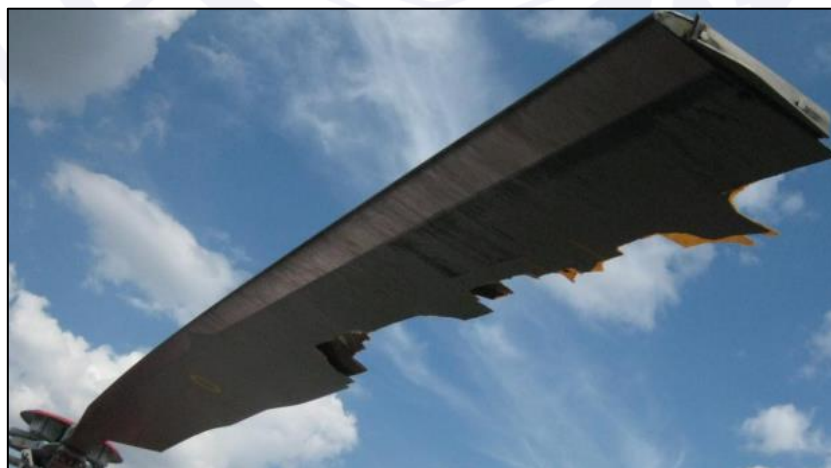
Figura 3 - Extensão dos danos à pá do rotor principal.

A aeronave teve danos substanciais em duas pás do rotor principal e leves na outra pá, além de danos leves nas duas pás do rotor de cauda.

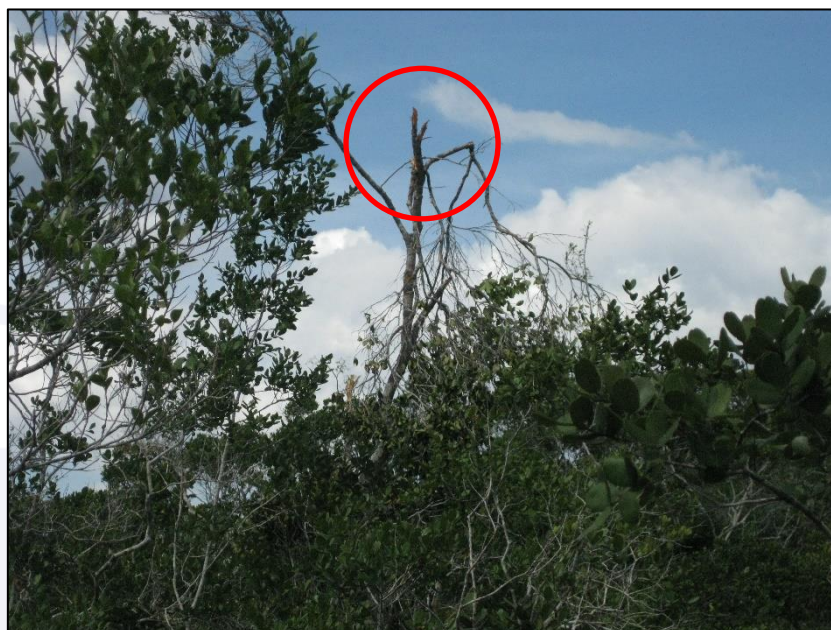
Na aproximação final, o rumo mantido pela aeronave era de 253°, tendo a colisão ocorrido em uma árvore de aproximadamente 15m de altura (Figura 4), localizada no setor de aproximação.

Figura 4 - Vista do local do primeiro impacto (árvore) da aeronave durante a aproximação final para o ponto de pouso.

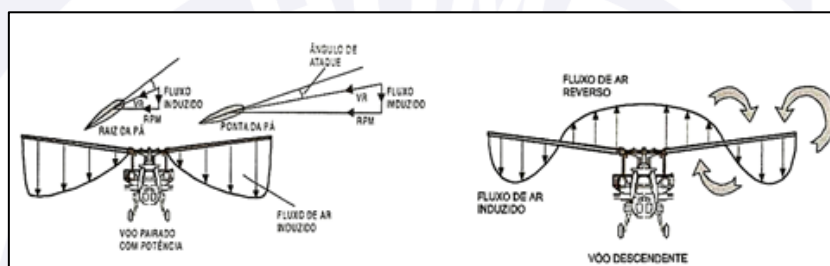
Figura 5 - Características do fluxo de ar induzido durante o voo pairado com potência e voo descendente.

Isso faz com que o fluxo de ar reverso retorne pela parte central das pás, onde ainda há fluxo de ar induzido (Figura 5). Dependendo da intensidade dos vórtices central e de ponta de pá, a turbulência gerada poderá envolver todo o rotor e provocar estol de vórtice. Tal condição é mais frequente durante aproximações com vento de cauda ou em áreas de turbulência.
