# COMANDO DA AERONÁUTICA CENTRO DE INVESTIGAÇÃO E PREVENÇÃO DE ACIDENTES AERONÁUTICOS

# **RELATÓRIO FINAL A - 524/CENIPA/2016**

AERONAVE: PR-IME

MODELO: S-76A

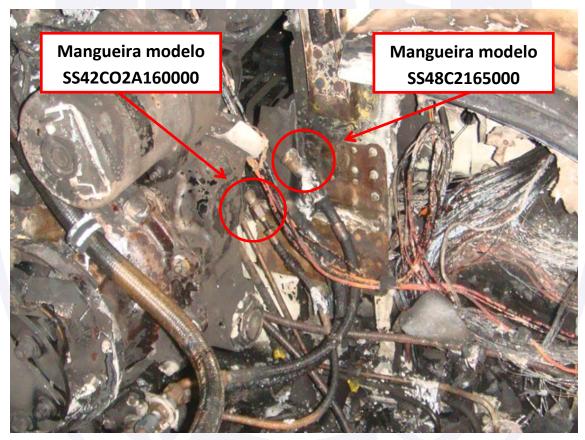
Durante a Ação Inicial, os investigadores encontraram uma mangueira hidráulica da linha de pressão, instalada na região do *Upperdeck*, modelo SS48C2165000, com sua conexão superior frouxa.

Essa mesma mangueira hidráulica, juntamente com a mangueira hidráulica da linha de retorno, modelo SS42CO2A160000, foram encontradas com danos nas "childragens" de aço (Figura 1).

Figura 1 - Mangueiras com danos.

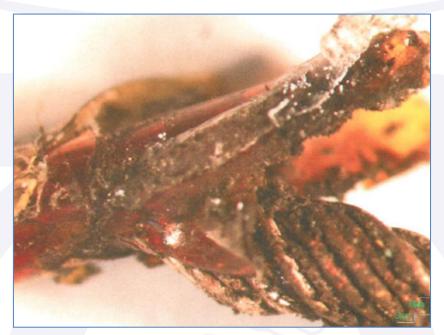
- b) alguns fios possuíam dano no isolamento de KAPTON com marca de queima originada de dentro para fora (Figura 2); e
- c) não foi possível determinar a origem do incêndio, devido ao estado de carbonização da fiação.

Figura 2 – Isolamento de KAPTON com danos e marcas de queima originada de dentro para fora.

Devido às características de envelhecimento do KAPTON, em particular o aumento da rigidez e a consequente perda de flexibilidade, é possível que as intervenções de manutenção tenham causado fissuras no material isolante nas proximidades das conexões. Com isso, é possível estabelecer, como hipótese, que a fonte de ignição tenha sido um arco voltaico entre os fios de alimentação do componente, podendo ter relação com o acendimento da luz AC GEN (indicando mau funcionamento), seguido de um *flashover* e queima intensa.

É possível que as intervenções de manutenção tenham causado fissuras no material isolante (KAPTON) das fiações elétricas do AC GEN, nas proximidades das conexões, o que permitiu o surgimento de fuga de microcorrente e arco voltaico, seguido de um *flashover* e queima intensa.

Alertar sobre os procedimentos adotados pelas oficinas de manutenção que possuem o modelo S-76A em suas especificações operativas, relativos às intervenções de manutenção em qualquer fiação elétrica com material isolante do tipo KAPTON, com a finalidade de evitar que o manuseio cause flexão, torção e/ou compressão nas fiações elétricas.

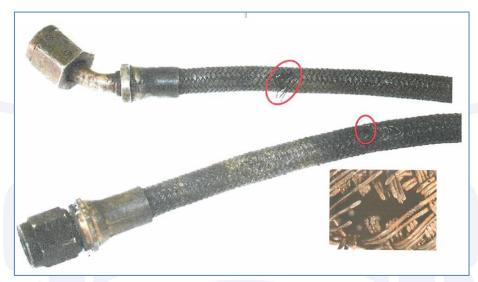
- a) as mangueiras apresentavam furos na "childragem" de metal causados por abrasão (Figuras 3 e 4);
- b) pôde-se observar restos do derretimento do material elastomérico nos furos da mangueira, devido à temperatura elevada (Figura 5);
- c) na análise visual verificou-se a integridade das roscas dos conectores das mangueiras;
- d) a solda da junção do pino com a porca da mangueira da linha de pressão estava rompida e desgastada. Não foi possível identificar o mecanismo da falha da solda, devido ao desgaste das superfícies da fratura. Entretanto, o arrancamento por sobrecarga pode ser praticamente descartado, uma vez que a superfície de fratura interna à porca de conexão da mangueira não teria sido desgastada. (Figura 6); e

Figura 3 – Mangueiras com furos na "childragem".

Os exames e pesquisas realizados nas mangueiras hidráulicas identificaram pontos de abrasão nas "childragens" das mangueiras hidráulicas das linhas de pressão e de retorno, danos no pino de encaixe na borracha da mangueira hidráulica da linha de pressão e conexão de mangueira sem aperto. Tais condições favoreceram o início do incêndio. O referido cenário apontou para falhas na supervisão da manutenção.

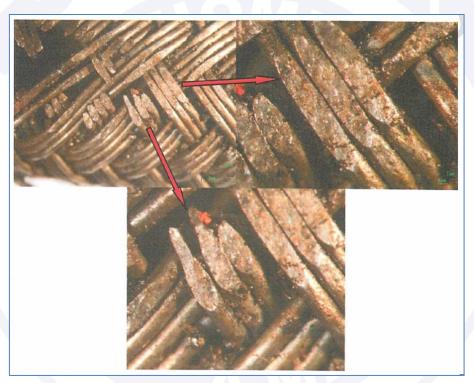
Figura 4 – Sinais de abrasão nos furos da "childragem".

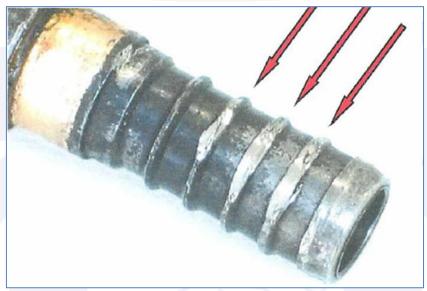
e) havia marcas de danos no pino de encaixe na borracha da mangueira da linha de pressão (Figura 7).

Figura 7 - Amassamento do pino de encaixe na borracha da mangueira da linha de pressão.

- s) a solda da junção do pino com a porca da mangueira hidráulica da linha de pressão estava rompida e desgastada;
- foram identificados danos no pino de encaixe na borracha da mangueira hidráulica da linha de pressão;
