**COMANDO DA AERONÁUTICA**  
**CENTRO DE INVESTIGAÇÃO E PREVENÇÃO DE**  
**ACIDENTES AERONÁUTICOS**

**RELATÓRIO FINAL SIMPLIFICADO**

| DADOS DA OCORRÊNCIA | | | | | |
|---|--|---|--|---|---|
| 30MAR2018 - 12:50 (UTC) | | SERIPA III | | IG-058/CENIPA/2018 | |
| INCIDENTE GRAVE | | [MAC] PERDA DE SEPARAÇÃO/COLISÃO EM VOO | | COLISÃO DE AERONAVES EM VOO | |

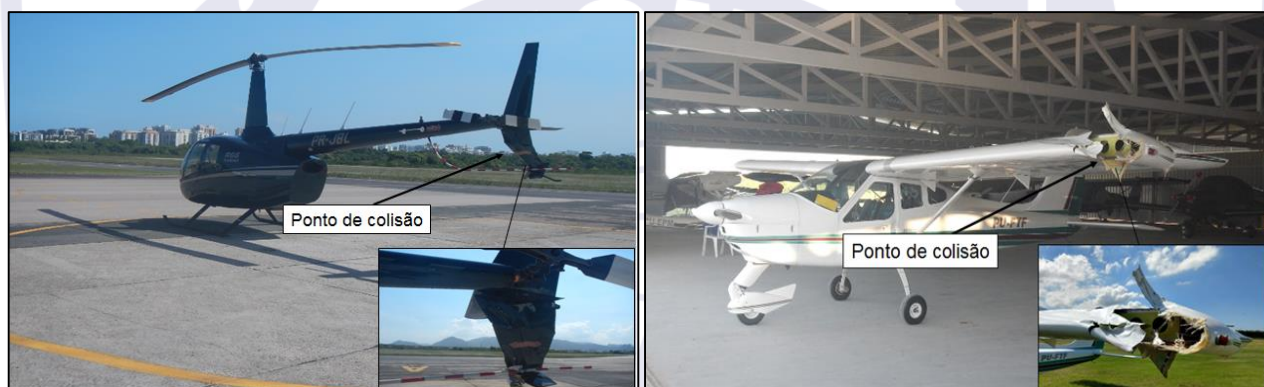
As aeronaves tiveram danos leves e todos os ocupantes saíram ilesos.

Figura 1 - Detalhe dos danos em ambas as aeronaves.

Após a colisão entre as aeronaves, a qual se deu tangencialmente entre o rotor de cauda do helicóptero contra a ponta da asa esquerda do ultraleve, os pilotos conseguiram manter o controle de seus equipamentos e prosseguiram para o pouso de emergência.

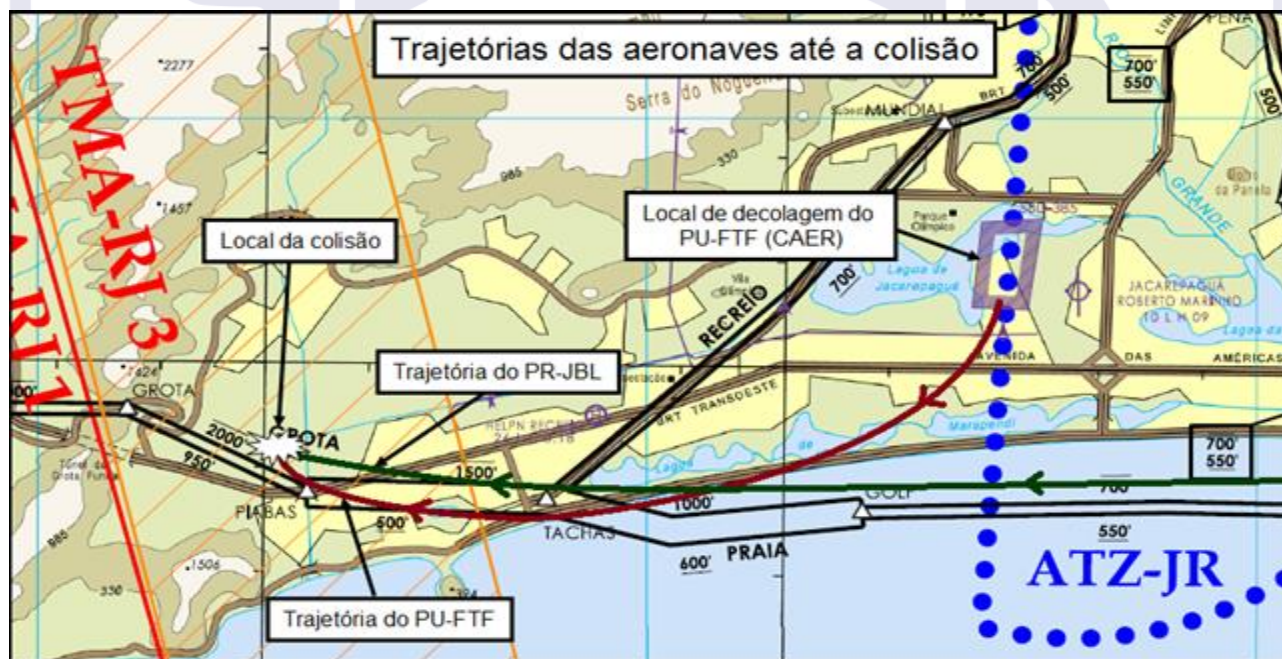
Figura 2 - Croqui das trajetórias das aeronaves, com a indicação das Rotas Especiais de Helicópteros (REH), até a colisão.

A partir deste relato, constatou-se que o PR-JBL não seguiu, fielmente, o perfil da REH GROTA, visto que a posição seguinte, após TACHAS, seria a posição PIABAS. Com isso, a aeronave passou a voar ligeiramente fora dos limites, à direita desse corredor visual.

Após realizar curva à direita, a aeronave passou a voar próxima ao eixo da REH PRAIA e, em seguida, passou a voar à esquerda do eixo da REH GROTA. O piloto afirmou que estava mantendo 1.000 ft de altura e que, quando estava próximo ao “Pontal”, ouviu, na FCA 130,55 Mhz, o PR-JBL informar que estava a 1.000 ft ascendendo para 1.500 ft.

O piloto do PU-FTF relatou que continuou mantendo o voo paralelo à PRAIA e que, ao atingir a vertical do canal (Rio Morto), efetuou curva à direita e, durante a estabilização na nova proa, avistou o helicóptero vindo da sua direita. Nesse momento, ele baixou o nariz da aeronave para tentar evitar a colisão (Figura 2).

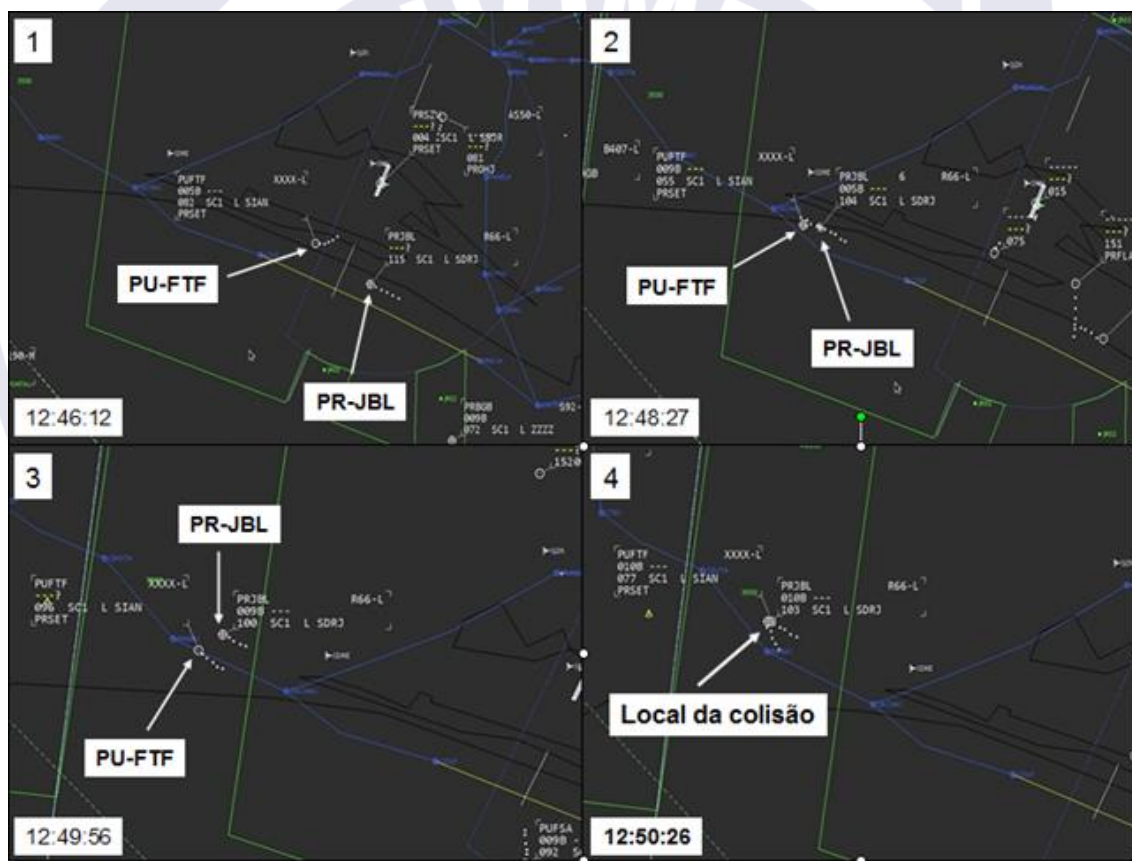
Figura 3 - Sequência de imagens da revisualização radar, até a colisão.

As aeronaves voavam em trajetórias quase paralelas, o PU-FTF no eixo da REH GROTA e o PR-JBL à direita. Na altura da posição PIABAS, o PU-FTF fez curva à direita, na direção do continente, cruzando a trajetória de voo do helicóptero, o qual voava na proa da posição GROTA, acarretando a colisão.

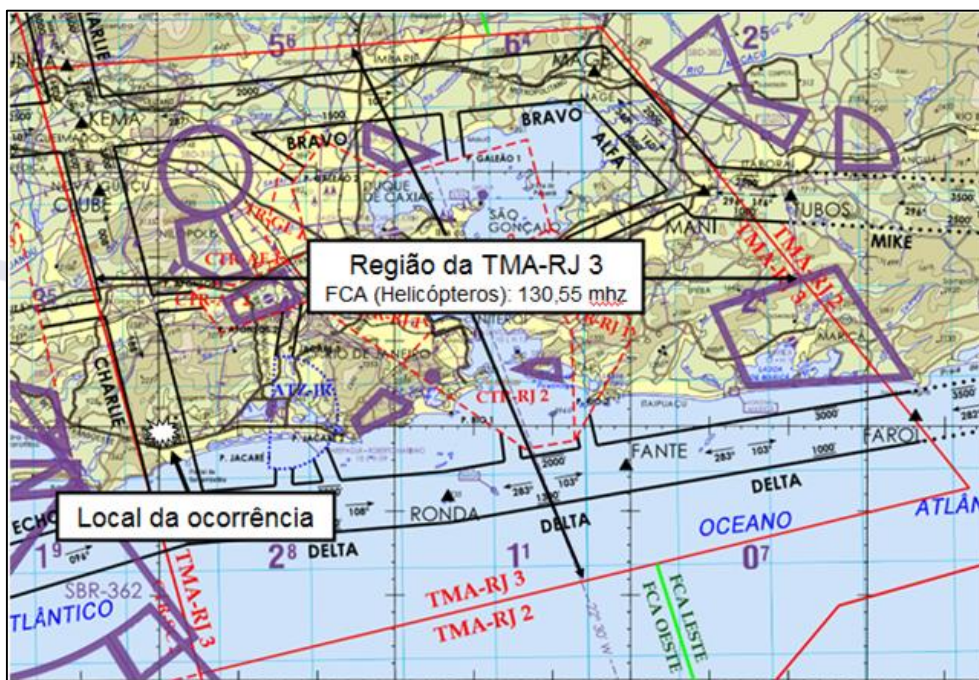
Figura 4 - Indicação dos limites laterais da TMA-RJ 3, e do local da ocorrência.

A AIC N 16/15 normatizava que a FCA 130,55 MHz deveria ser utilizada dentro da projeção “dos limites laterais da TMA-RJ 3” para a “coordenação entre helicópteros”, enquanto a FCA 134,450 MHz deveria ser utilizada para “coordenações entre aeronaves” no espaço aéreo não controlado na “região oeste”.

Tal normatização gerava dúvidas sobre a seleção de frequência para aeronaves de asa fixa que operavam dentro da projeção dos limites laterais da TMA-RJ 3.

Informalmente, os pilotos de asa fixa também utilizavam a FCA 130,55 Mhz naquele espaço aéreo. Tal condição pode ter contribuído para o rebaixamento da consciência situacional do piloto do PU-FTF, sobretudo quanto à necessidade de efetuar coordenações de tráfego com um helicóptero que operava naquele espaço aéreo.

Atuar junto aos representantes do APP-RJ, da TWR-JR e do Departamento Aerodesportivo do Clube de Aeronáutica, com o propósito de debater e atualizar os procedimentos contidos na Carta de Acordo Operacional, de 12NOV2015, com ênfase especial às frequências VHF de coordenação entre aeronaves que voam em Espaços Aéreos classe G.

Fazer constar, tacitamente, nas AIC, que não haja circulação de aeronaves de asa fixa em áreas específicas de helicópteros, com exceção de casos previstos na própria AIC.

O DECEA emitiu a circular AIC-N 20/21 a qual redefiniu os setores e as respectivas Frequências de Coordenação entre Aeronaves, de modo a evitar que aeronaves operem, no mesmo setor, utilizando-se de frequências diferentes.
