COMANDO DA AERONÁUTICA
CENTRO DE INVESTIGAÇÃO E PREVENÇÃO DE
ACIDENTES AERONÁUTICOS

RELATÓRIO FINAL SIMPLIFICADO

DADOS DA OCORRÊNCIA			
DATA - HORA	INVESTIGAÇÃO	SUMA(V) Nº	
24 MAR 2016 - 19:30 (UTC)	SERIPA VI	A-053/CENIPA/2016	
CLASSIFICAÇÃO	TIPO(S)	SUBTIPO(S)	
ACIDENTE	FALHA DO MOTOR EM VOO	NIL	
LOCALIDADE	MUNICÍPIO	UF	COORDENADAS
FAZENDA ARAÇATUBA	JAURO	MT	15°18'49"S 058°50'46"W

DADOS DA AERONAVE		
MATRÍCULA	FABRICANTE	MODELO
PR-JGA	PIPER AIRCRAFT	PA-28RT-201T
OPERADOR	REGISTRO	OPERAÇÃO
AGROPECUÁRIA JGA LTDA. - EPP	TPP	PRIVADA

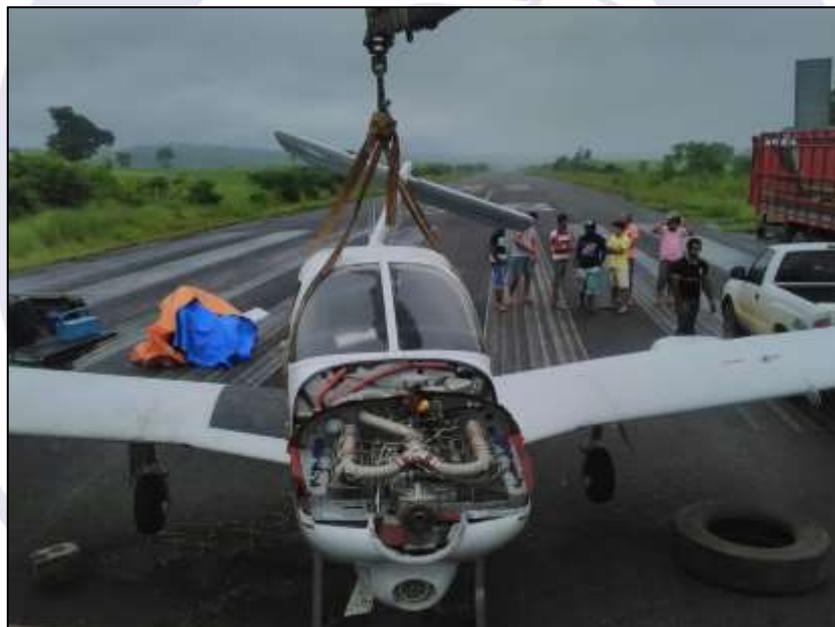
Figura 1 - Aeronave sendo removida sem autorização da autoridade SIPAER.

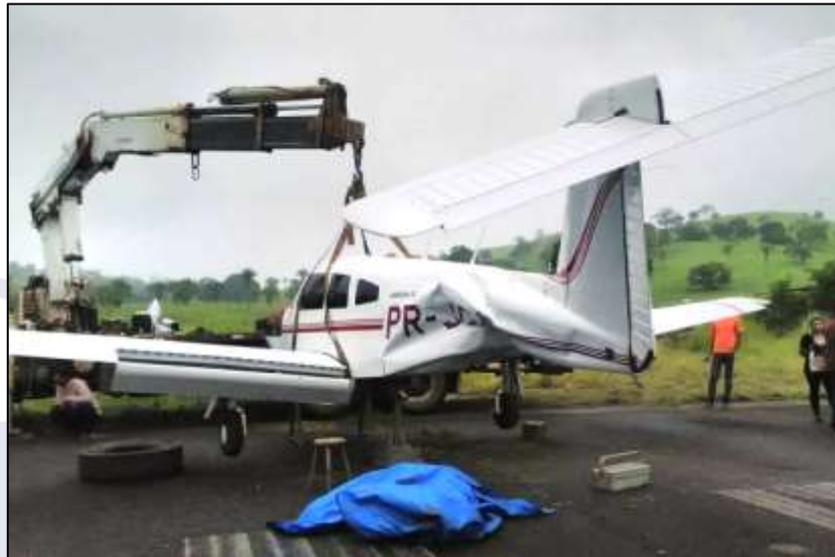
Figura 2 - Aeronave sendo removida sem autorização da autoridade SIPAER.

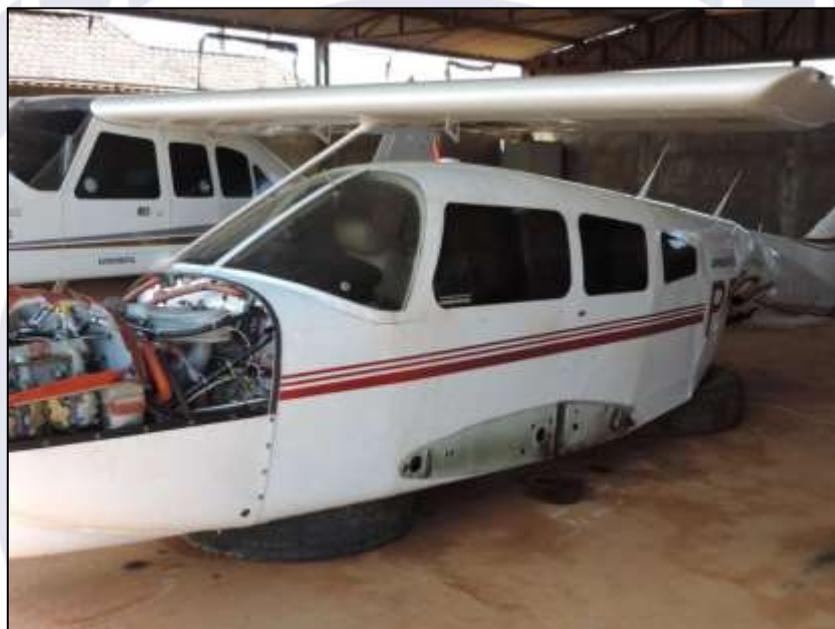
A aeronave teve danos substanciais.

Figura 3 - Aeronave desmontada no hangar.
