COMANDO DA AERONÁUTICA
CENTRO DE INVESTIGAÇÃO E PREVENÇÃO DE
ACIDENTES AERONÁUTICOS

RELATÓRIO FINAL SIMPLIFICADO

DADOS DA OCORRÊNCIA				
DATA - HORA	INVESTIGAÇÃO	SUMA N°		
24ABR2012 - 16:40 (UTC)	SERIPA IV	A-504/CENIPA/2019		
CLASSIFICAÇÃO	TIPO(S)	SUBTIPO(S)		
ACIDENTE	[SCF-NP] FALHA OU MAU FUNCIONAMENTO DE SISTEMA/COMPONENTE	ESTOURO DE PNEU		
LOCALIDADE	MUNICÍPIO	UF	COORDENADAS	
AERÓDROMO GOVERNADOR ANDRÉ FRANCO MONTORO - GUARULHOS (SBGR)	GUARULHOS	SP	23°26'11"S	046°28'42"W

DADOS DA AERONAVE		
MATRÍCULA	FABRICANTE	MODELO
PR-JHM	BEECH AIRCRAFT	58
OPERADOR	REGISTRO	OPERAÇÃO
FRETAX TAXI AÉREO - LTDA.	TPX	TÁXI-AÉREO

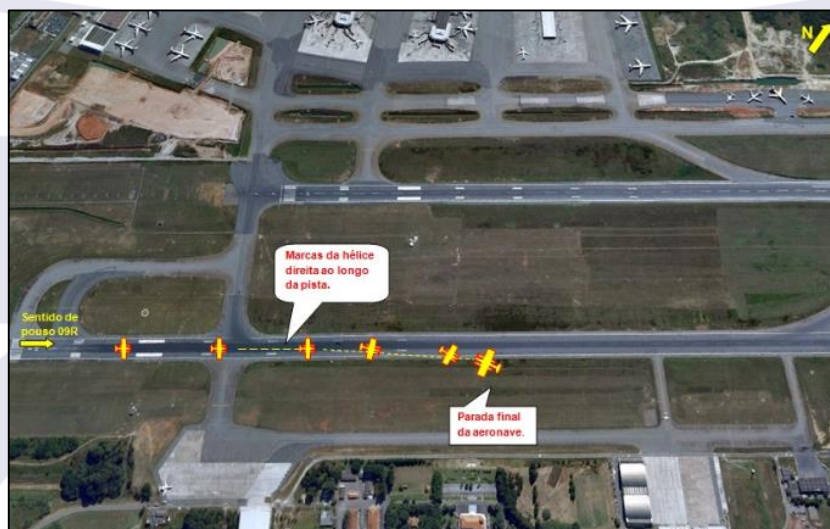
Durante a corrida após pouso, a aeronave ultrapassou o limite lateral direito da pista, parando em área gramada.

Figura 1 - Croqui da ocorrência.

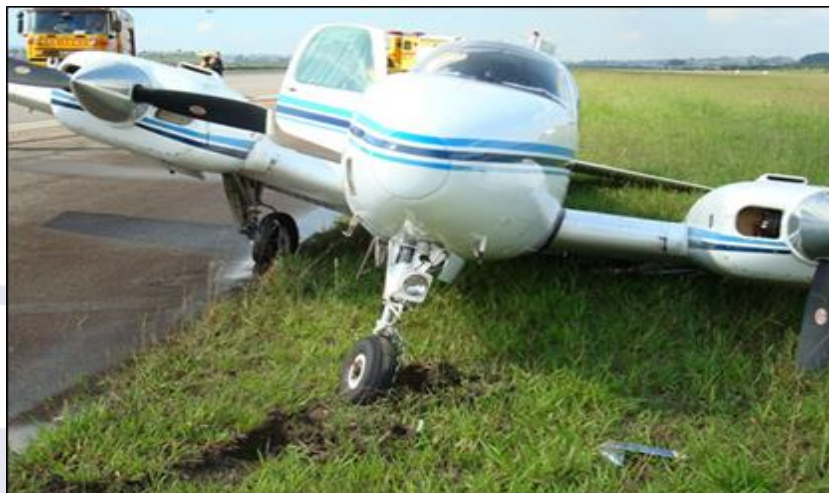
A aeronave perdeu a reta para a direita, ultrapassando o limite lateral da pista e parando defasada em, aproximadamente, 180 graus do sentido de pouso.

Ao se deslocar na área gramada adjacente à pista, houve o recolhimento da perna esquerda do trem de pouso principal e a aeronave teve sua parada completa (Figura 2).

Figura 2 - Posição da aeronave após o acidente.

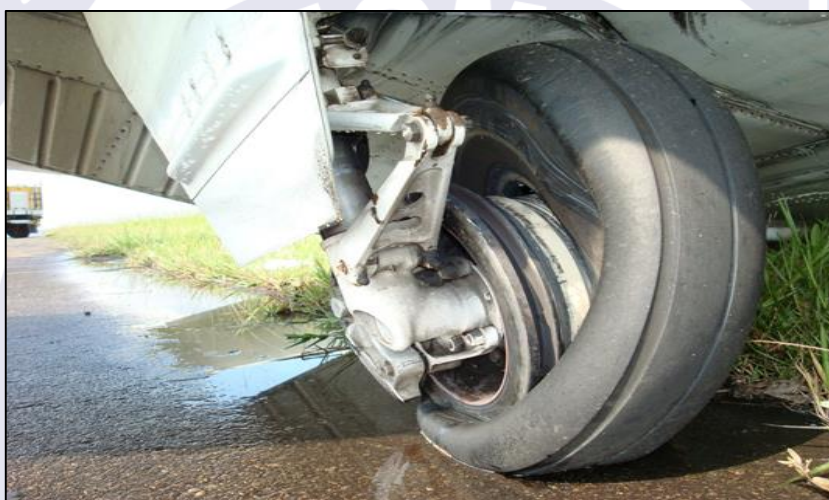
Durante a investigação, foi possível observar que o pneu do trem de pouso principal direito havia se desencaixado do cubo de roda (Figura 3).

Figura 3 - Pneu principal direito desencaixado do cubo de roda.

Com a câmara de ar cortada e fora de funcionamento, o pneu se soltou do cubo de roda no momento em que a aeronave ainda estava com alta velocidade, o que gerou vibração excessiva e o destravamento da perna direita do trem de pouso principal, seguido de variação brusca na direção e consumação da ocorrência.

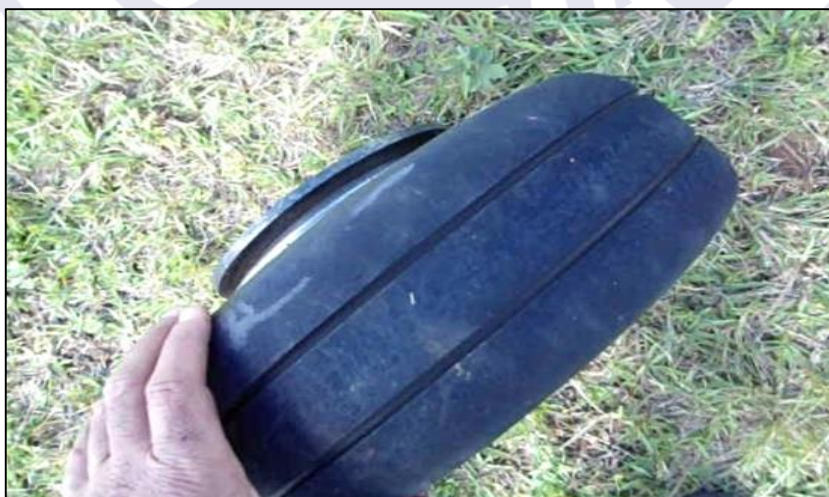
As análises externas do referido pneu constataram que não havia desgaste excessivo ou irregular. Além disso, não foram encontrados cortes, furos ou perfurações que pudessem acarretar em danos à câmara de ar (Figura 4).

Figura 4 - Pneu principal direito em boas condições.

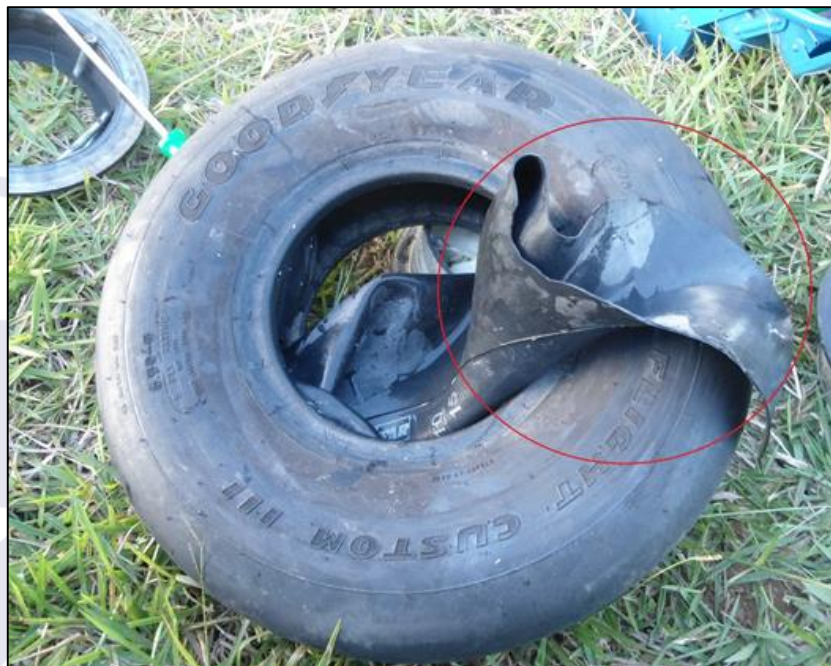
Por sua vez, a análise da câmara de ar do pneu principal direito apontou para a existência de danos (cortes) no corpo do referido componente (Figura 5).

Figura 5 - Câmara de ar do pneu principal direito danificada.

O manual de manutenção do fabricante dos pneus que equipava a aeronave (*Goodyear Aircraft Tire Care & Maintenance Manual*) recomendava que as câmaras de ar não fossem reutilizadas, uma vez que, em serviço, poderiam alargar o seu tamanho em até 25%.

Dessa forma, uma câmara usada operando em conjunto com um pneu novo poderia resultar em dobras que levariam à falha da referida câmara.

Considerando-se a ausência de elementos que justificassem uma falha externa do conjunto roda/pneu, teve-se como hipótese a reutilização da câmara de ar do pneu do trem de pouso principal direito. A câmara usada, inadequada para um pneu novo, pode ter sofrido uma dobra, que, aliada à pressão sofrida pelo conjunto, ocasionou a sua falha catastrófica.

Realizar uma auditoria na FRETAX TÁXI AÉREO LTDA., a fim de assegurar-se da conformidade da manutenção de suas aeronaves, em especial no tocante aos pneus e rodas do trem de pouso.

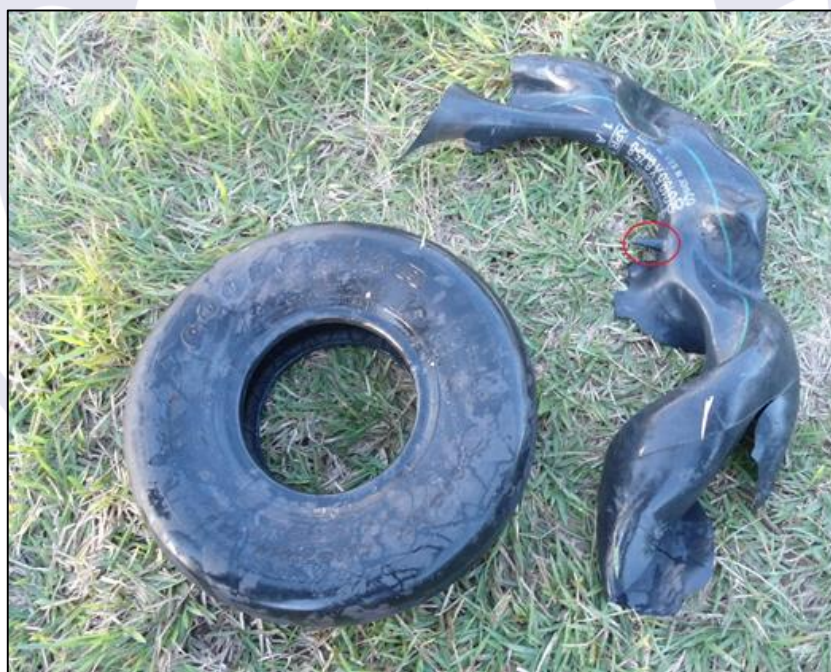
A válvula de enchimento, entretanto, estava íntegra indicando que não houve deslizamento da câmara dentro do pneu, o que causaria o corte da referida válvula (Figura 6).

Figura 6 - Válvula de enchimento íntegra.
