COMANDO DA AERONÁUTICA
CENTRO DE INVESTIGAÇÃO E PREVENÇÃO DE
ACIDENTES AERONÁUTICOS

RELATÓRIO FINAL SIMPLIFICADO

DADOS DA OCORRÊNCIA			
DATA - HORA	INVESTIGAÇÃO	SUMA(I) Nº	
17OUT2011 - 16:00 (UTC)	SERIPA VI	IG-505/CENIPA/2018	
CLASSIFICAÇÃO	TIPO(S)	SUBTIPO(S)	
INCIDENTE GRAVE	[SCF-NP] FALHA OU MAU FUNCIONAMENTO/COMPONENTE	NIL	
LOCALIDADE	MUNICÍPIO	UF	COORDENADAS
EM ROTA	EM ROTA	GO	14°18'41"S 049°00'04"W

DADOS DA AERONAVE		
MATRÍCULA	FABRICANTE	MODELO
PR-JJV	LEARJET	31A
OPERADOR	REGISTRO	OPERAÇÃO
HOSPITAL ASSOCIADOS DE PERNAMBUCO LT	TPP	PRIVADA

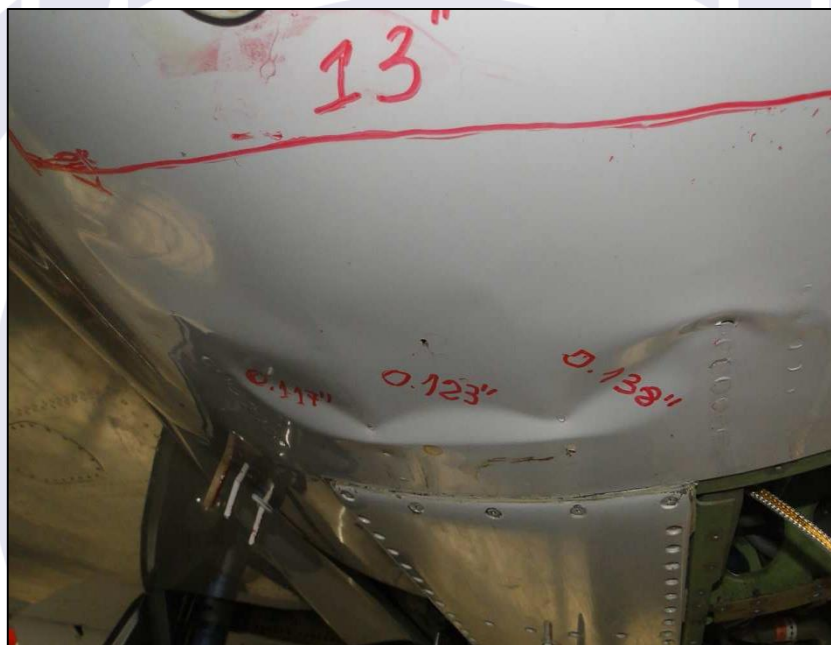
A aeronave teve danos substanciais em sua estrutura. Os pilotos e os passageiros saíram ilesos.

Figura 1 - Danos estruturais na parte inferior da fuselagem da aeronave durante a recuperação da perda de controle em voo.
