**COMANDO DA AERONÁUTICA**  
**CENTRO DE INVESTIGAÇÃO E PREVENÇÃO DE**  
**ACIDENTES AERONÁUTICOS**

**RELATÓRIO FINAL SIMPLIFICADO**

DADOS DA OCORRÊNCIA					
DATA - HORA		INVESTIGAÇÃO		SUMA Nº	
21JAN2016 - 14:15 (UTC)		SERIPA IV		A-018/CENIPA/2016	
CLASSIFICAÇÃO		TIPO(S)		SUBTIPO(S)	
ACIDENTE		[SCF-PP] FALHA OU MAU FUNCIONAMENTO DO MOTOR		FALHA DO MOTOR EM VOO	
LOCALIDADE		MUNICÍPIO		UF	COORDENADAS
ÁREA RURAL		ITOBI		SP	21°43'14"S 046°57'49"W

DADOS DA AERONAVE					
MATRÍCULA		FABRICANTE		MODELO	
PR-JLA		CESSNA AIRCRAFT		T188C	
OPERADOR			REGISTRO		OPERAÇÃO
AGROSSOL AEROAGRÍCOLA LTDA.			SAE-AG		AGRÍCOLA

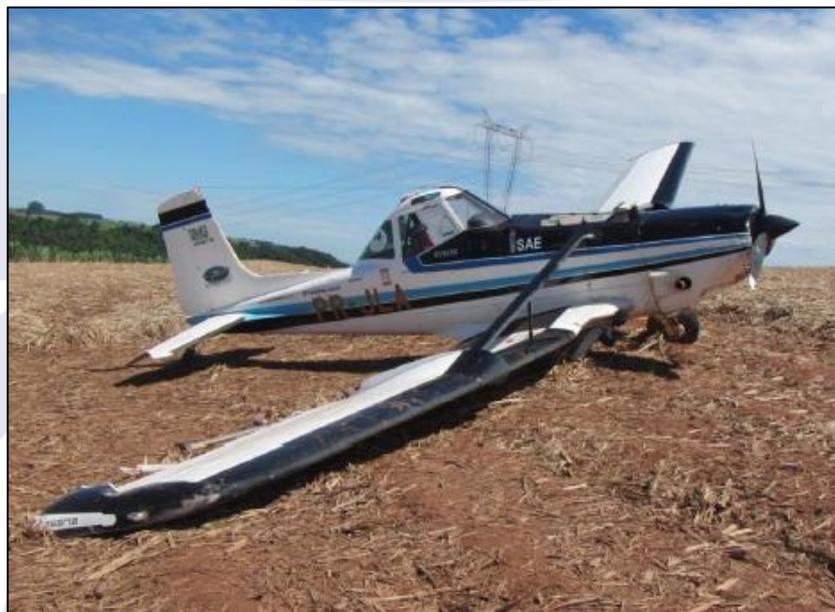
Durante a aplicação sobre a plantação, a aeronave apresentou uma pane de motor, expelindo fumaça e óleo no para-brisas, obrigando o piloto a executar um pouso forçado em uma lavoura de cana-de-açúcar recém cortada.

Figura 1 - Vista da aeronave após o pouso de emergência no canavial.

A aeronave teve danos substanciais. O piloto saiu ileso.

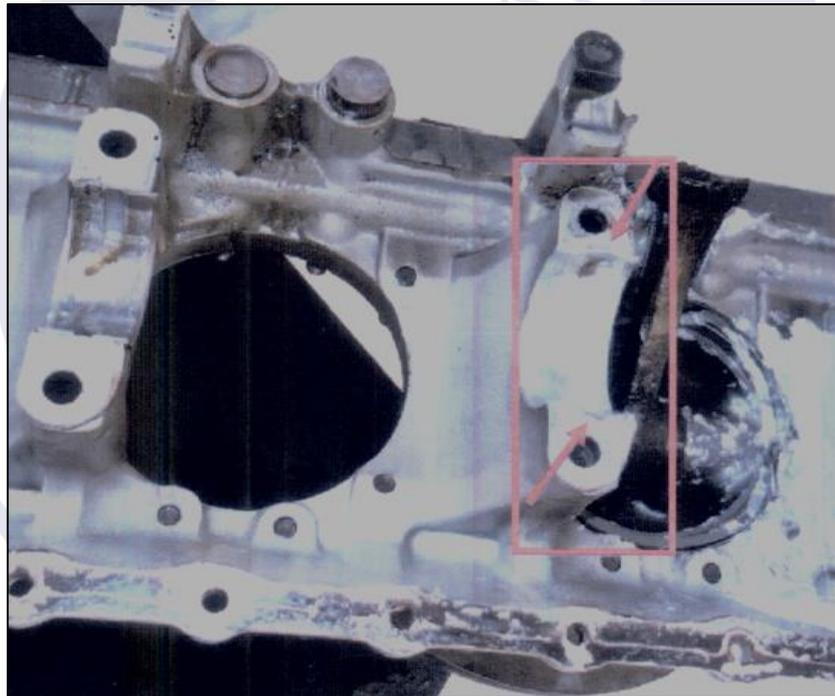
Nas semicárcaças, no mancal intermediário dianteiro, foram encontradas evidências de que elas trabalharam de modo independente.

Tratava-se de desgaste (*fretting*) na região dos furos dos prisioneiros passantes, que poderia ser um indicativo de falha dimensional decorrente de uma retífica ou, ainda, relacionado a perda de torque nas porcas dos prisioneiros passantes, na base dos cilindros (Figura 2).

Figura 2 - Semicarçaça direita do motor, com destaque para o desgaste anormal do mancal intermediário direito.

Caso os mancais tenham ficado fora da dimensão prevista pelo fabricante, a pressão nas bronzinas dos mancais pode ter sido reduzida quando estas foram instaladas nas semicárcaças. Isso pode ter permitido o movimento relativo entre elas.

Com o tempo de funcionamento, pode ter ocorrido o desalinhamento dos furos de passagem de óleo lubrificante entre o mancal e a bronzina. Isso pode ter bloqueado a passagem de óleo lubrificante para o munhão e para o moente na árvore de manivelas,

trazendo, como consequência, o superaquecimento tanto das bronzinas do mancal como das bronzinas da cabeça da biela.

As bronzinas do mancal giraram junto com o munhão e provocaram a deformação do mancal. O superaquecimento provocou a fusão do moente e os danos na cabeça da biela do cilindro 5.

Dessa forma, constatou-se que houve uma falha dimensional após retífica do motor ou, ainda, a perda de torque das porcas dos prisioneiros passantes, falhas essas resultantes de procedimentos inadequados de manutenção.

Atuar junto à OM Cruzeiro do Sul Aviação Ltda., no intuito de verificar a adequação dos processos de manutenção realizados pela empresa, bem como o eficiente funcionamento de sistemas que visem ao gerenciamento da segurança operacional e à gestão da qualidade.

Atuar junto à OM Tangará AeroCenter, com o propósito de verificar a adequação dos processos de manutenção realizados pela empresa, assim como o eficiente funcionamento de sistemas que visem ao gerenciamento da segurança operacional e à gestão da qualidade.

Divulgar os ensinamentos colhidos na presente investigação, a fim de alertar os mantenedores acerca dos riscos relacionados aos procedimentos de retífica de motores e na condução inadequada dos serviços de manutenção.
