**COMANDO DA AERONÁUTICA**  
**CENTRO DE INVESTIGAÇÃO E PREVENÇÃO DE**  
**ACIDENTES AERONÁUTICOS**

**RELATÓRIO FINAL**  
**A-545/CENIPA/2016**

<b>OCORRÊNCIA:</b>	<b>ACIDENTE</b>
<b>AERONAVE:</b>	<b>PR-JLL</b>
<b>MODELO:</b>	<b>AS-350B2</b>
<b>DATA:</b>	<b>29DEZ2011</b>

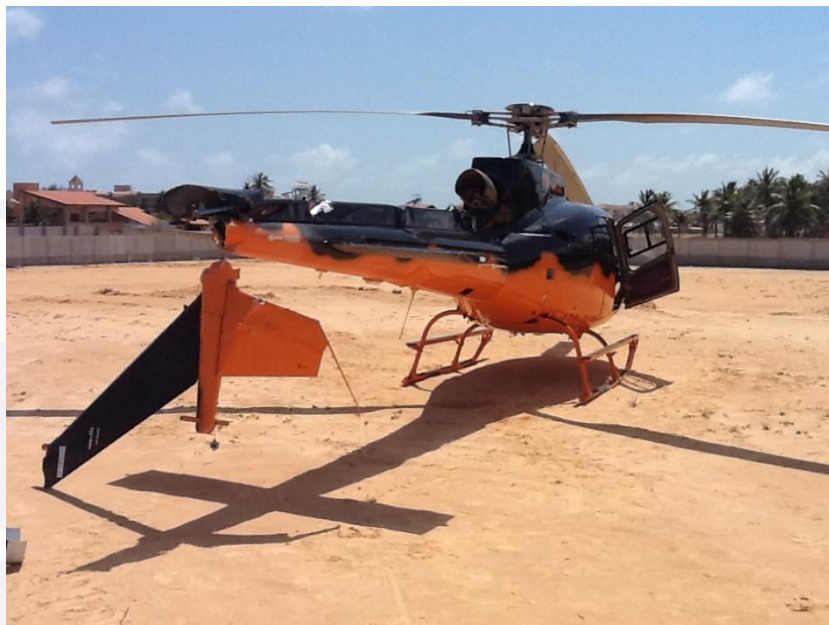
A aeronave teve danos substanciais no cone de cauda, deriva vertical inferior, trens de pouso transversal dianteiro e traseiro, rotor de cauda e eixo de transmissão traseira, bem como, em sua caixa de transmissão traseira.

A aeronave sofreu avarias no conjunto do rotor de cauda e colapso no boom de cauda, conforme as Figuras 1 e 2.

Figura 1 - Vista geral da aeronave avariada.

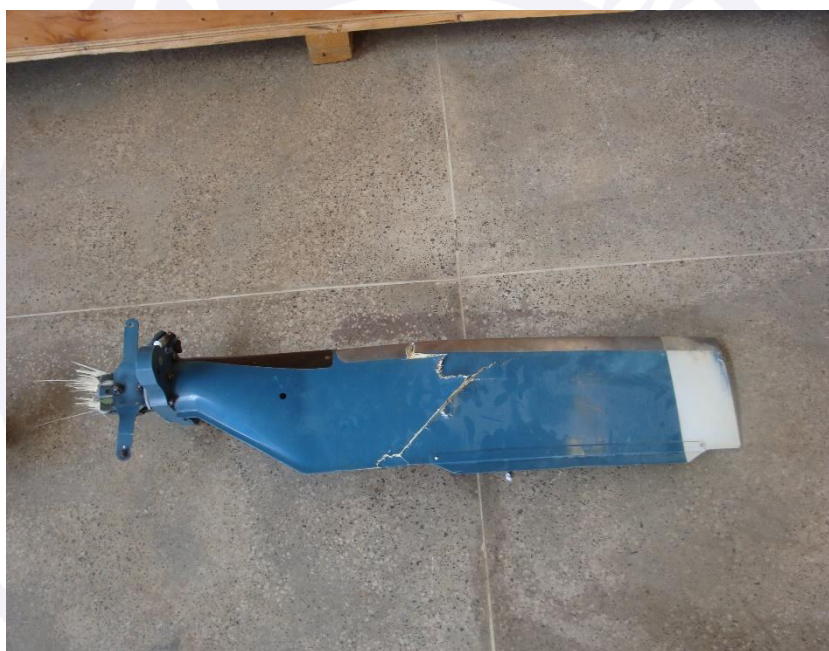
Durante a realização de manobra para pouso, houve o toque das pás do rotor de cauda da aeronave contra o solo.

Figura 2 - Vista da pá do rotor de cauda danificada.

- k) na aproximação final, o piloto realizou um *flare* com um ângulo mais acentuado do que o recomendado para aquele pouso;
- l) houve o toque das pás do rotor de cauda no solo, provocando o colapso do conjunto do rotor de cauda;
- m) a aeronave teve danos substanciais; e
- n) o piloto e os passageiros saíram ilesos.

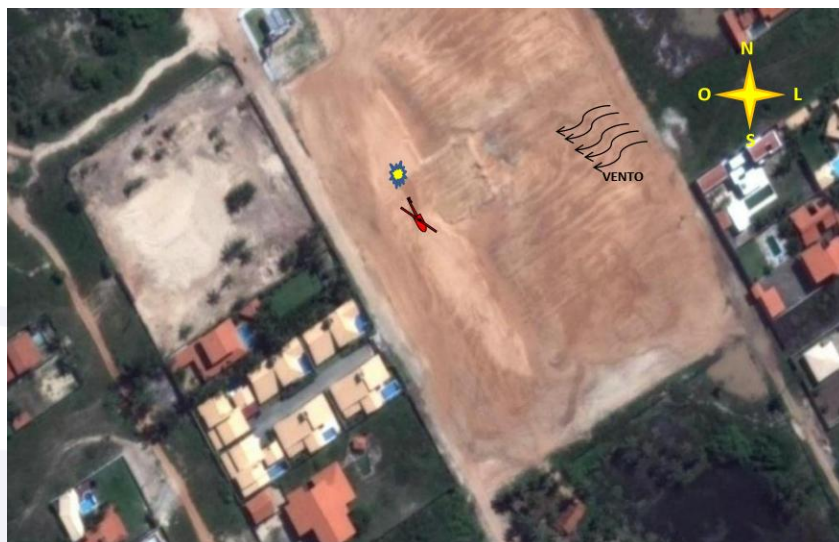
O terreno apresentava sinais de ter sido submetido a serviços de terraplenagem (Figura 3), podendo, segundo relato do piloto, haver o comprometimento da visibilidade em razão da poeira levantada com a aproximação do helicóptero.

O piloto decidiu pela realização de uma aproximação direta, preocupando-se em definir o eixo de aproximação com a proa magnética 170°, aproveitando-se da componente de proa do vento, que era de aproximadamente 110° de direção e 12kt de intensidade.

Figura 3 - Croqui da área da ocorrência com a direção aproximada do vento.
