**COMANDO DA AERONÁUTICA**  
**CENTRO DE INVESTIGAÇÃO E PREVENÇÃO DE**  
**ACIDENTES AERONÁUTICOS**

**RELATÓRIO FINAL SIMPLIFICADO**

DADOS DA OCORRÊNCIA					
DATA - HORA		INVESTIGAÇÃO		SUMA Nº	
07NOV2017 - 21:35 (UTC)		SERIPA V		A-138/CENIPA/2017	
CLASSIFICAÇÃO		TIPO(S)		SUBTIPO(S)	
ACIDENTE		[CTOL] COLISÃO COM OBSTÁCULO DURANTE A DECOLAGEM E POUSO		NIL	
LOCALIDADE		MUNICÍPIO		UF	COORDENADAS
FORA DE AERÓDROMO		BOA VISTA DA APARECIDA		PR	25°26'57"S 053°24'32"W

DADOS DA AERONAVE					
MATRÍCULA		FABRICANTE		MODELO	
PR-JNY		ROBINSON HELICOPTER		R44 II	
OPERADOR			REGISTRO		OPERAÇÃO
PARQUE DAS FLORES EMP. IMOB. LTDA.			TPP		PRIVADA

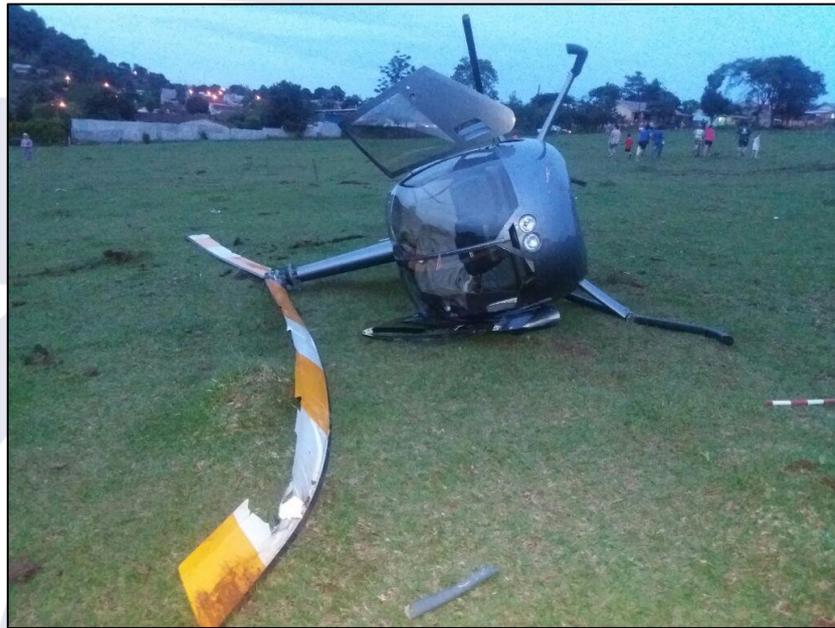
Logo após a decolagem, a aeronave colidiu contra um fio da rede de energia.

A aeronave teve danos substanciais. O piloto e os passageiros saíram ilesos.

Figura 1 - Vista da aeronave após o impacto contra o solo.

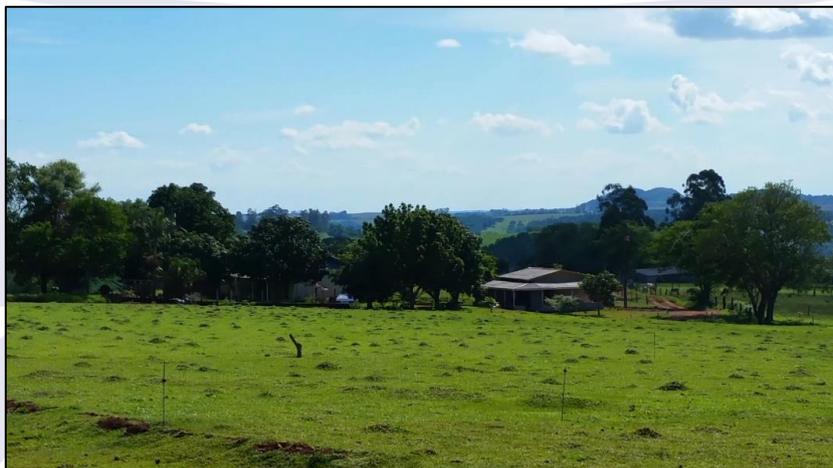
Tratava-se de um terreno, com vários sub loteamentos, separados entre si por cercas eletrificadas de aproximadamente 0,8m de altura. O piloto decidiu acatar a solicitação e pousou a aeronave no local (Figura 2).

Figura 2 - Vista do terreno com sub loteamentos.

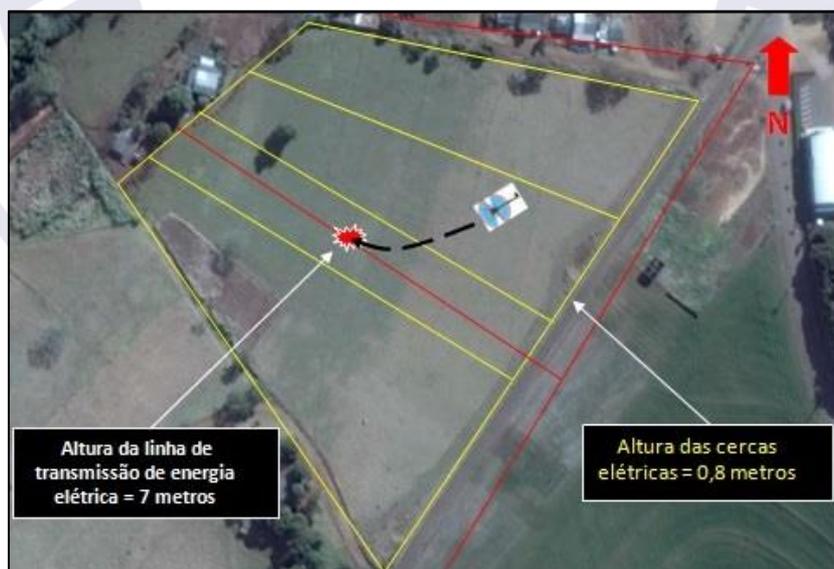
Durante o procedimento, o piloto manteve inicialmente a proa e ficou preocupado em não colidir os esquis da aeronave contra as cercas elétricas de baixa altura que dividiam os loteamentos. Destarte, inicialmente, não percebeu que havia logo a sua frente uma rede elétrica de, aproximadamente, 7m de altura (Figura 3).

Figura 3 - Vista da área de pouso da aeronave e trajetória após a decolagem.

Ao observar a rede elétrica, o piloto tentou manobrar a aeronave para a direita, mas não conseguiu evitar a colisão contra o fio. Dessa forma, ficou indeterminado se a aplicação dos comandos contribuiu para o acidente.

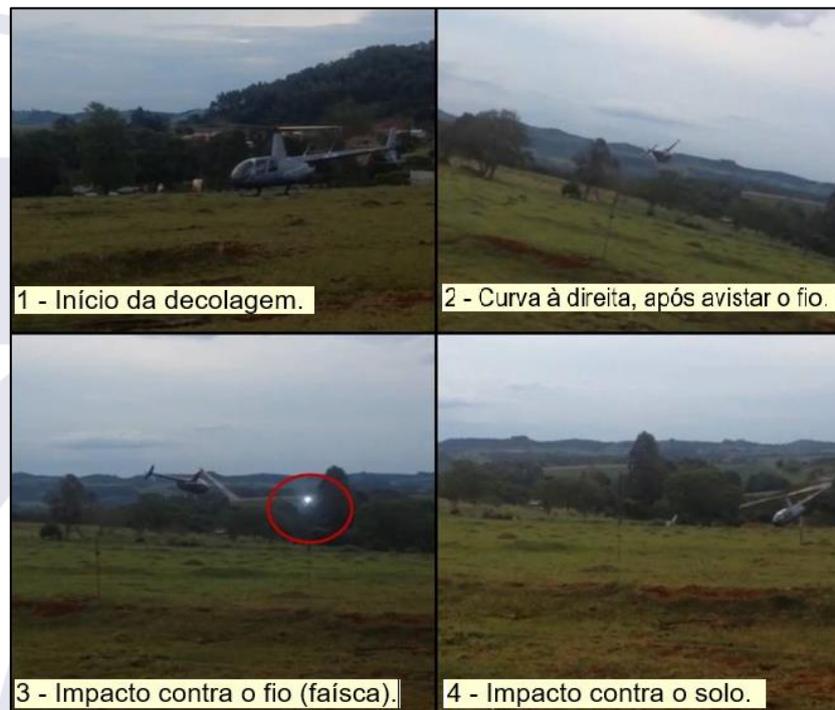
Um observador, que estava no interior de um veículo nas proximidades, gravou, com o seu aparelho celular, um vídeo da decolagem da aeronave. Assim, foi possível ilustrar, quadro a quadro, a trajetória da aeronave desde a decolagem, até o impacto contra o solo (Figura 4).

Figura 4 - Quadro a quadro da trajetória da aeronave.
