RELATÓRIO FINAL
A-012/CENIPA/2014

OCORRÊNCIA:	ACIDENTE
AERONAVE:	PR-LAX
MODELO:	PA-46-500TP
DATA:	12JAN2014

O presente Relatório Final refere-se ao acidente com a aeronave PR-LAX, modelo PA-46-500TP, ocorrido em 12JAN2014, classificado como “outros tipos”.

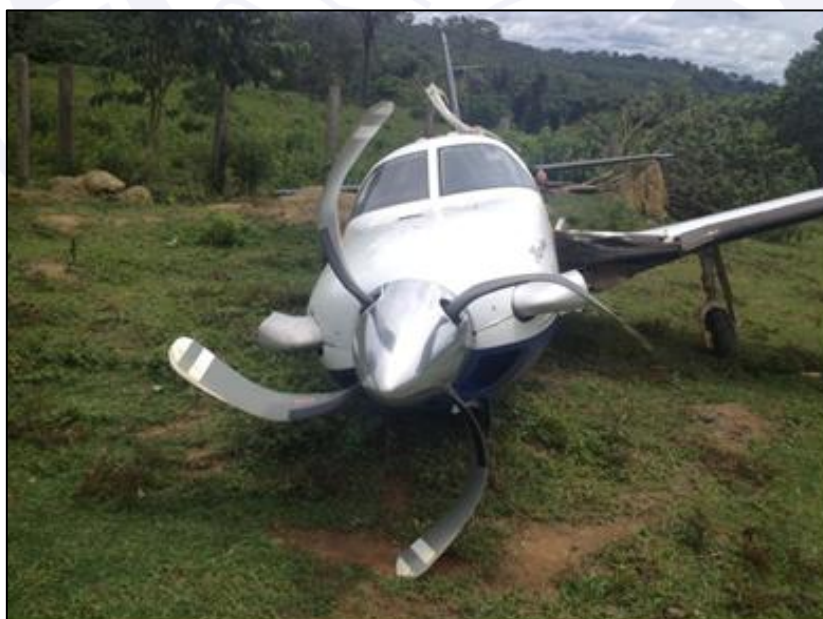
A aeronave teve danos substanciais na hélice, nos trens de pouso principal e dianteiro, na fuselagem e nas asas (Figuras 1, 2 e 3).

Figura 1 - Vista frontal dos danos à aeronave.

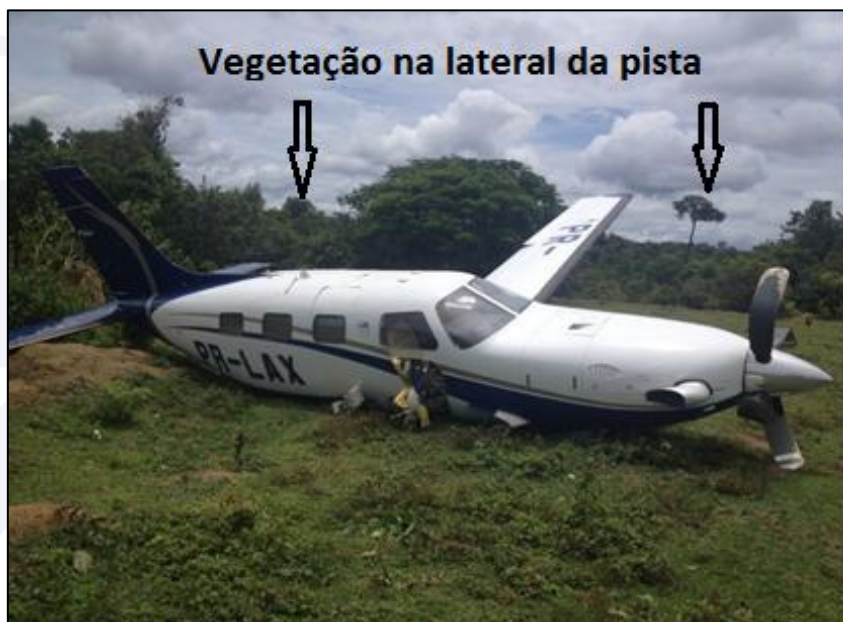
A superfície da pista era irregular, havia vegetação na lateral. Apesar de o aeródromo possuir cerca patrimonial, esta não impedia o acesso de animais à pista (Figuras 2 e 3).

Figura 2 - Vista lateral dos danos e da vegetação na lateral da pista.

Na data da ocorrência, a pista da Fazenda Conforto (SNXR) estava em condições precárias, com piso irregular e árvores nas laterais da pista (Figura 2).

A irregularidade do terreno e a ausência de área de escape nas laterais da pista não permitiram a parada da aeronave com segurança. O trem de pouso do avião colidiu com uma saliência do terreno, resultando na perda de controle por parte do piloto. Após o primeiro impacto, a aeronave colidiu contra obstáculos existentes na lateral da pista (árvores).

Realizar uma auditoria no aeródromo da Fazenda Conforto (SNXR) a fim de assegurar-se de que as condições do campo permitem a operação de aeronaves com segurança.

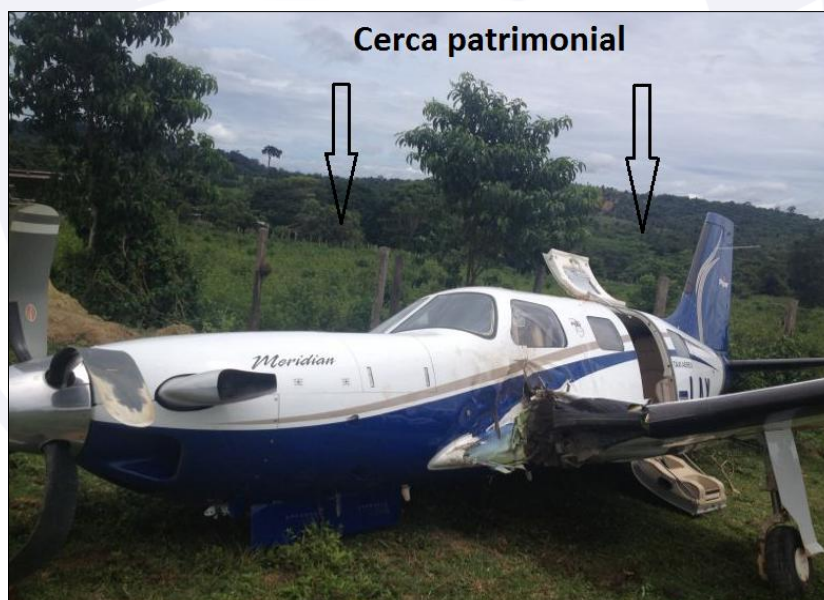
Figura 3 - Vista lateral dos danos à aeronave e da cerca patrimonial.

Próximo à velocidade de rotação, o piloto percebeu a presença de animais na pista e julgou que não conseguiria parar a aeronave. Optou, portanto, por abortar a decolagem e desviar a aeronave para a lateral esquerda. Os animais (bois), possivelmente, adentraram a pista em razão de falhas na cerca patrimonial existente nas laterais (Figura 3).

As cercas patrimoniais da fazenda não foram instaladas com a finalidade de evitar a entrada de animais de grande porte na área da pista de pouso. A ausência de proteção permitiu a presença destes animais durante a decolagem, demonstrando a precariedade na infraestrutura operacional.
