COMANDO DA AERONÁUTICA
CENTRO DE INVESTIGAÇÃO E PREVENÇÃO DE
ACIDENTES AERONÁUTICOS

RELATÓRIO FINAL SIMPLIFICADO

DADOS DA OCORRÊNCIA				
DATA - HORA	INVESTIGAÇÃO	SUMA N°		
24JUL2012 - 19:10 (UTC)	SERIPA III	A-503/CENIPA/2019		
CLASSIFICAÇÃO	TIPO(S)	SUBTIPO(S)		
ACIDENTE	[FUEL] COMBUSTÍVEL	PANE SECA		
LOCALIDADE	MUNICÍPIO	UF	COORDENADAS	
FORA DE AERÓDROMO	RIO DE JANEIRO	RJ	23°02'45"S	043°22'09"W

DADOS DA AERONAVE		
MATRÍCULA	FABRICANTE	MODELO
PR-LDS	PIPER AIRCRAFT	PA-31
OPERADOR	REGISTRO	OPERAÇÃO
LASA PROSPECÇÕES S.A.	SAE-AL	SAE

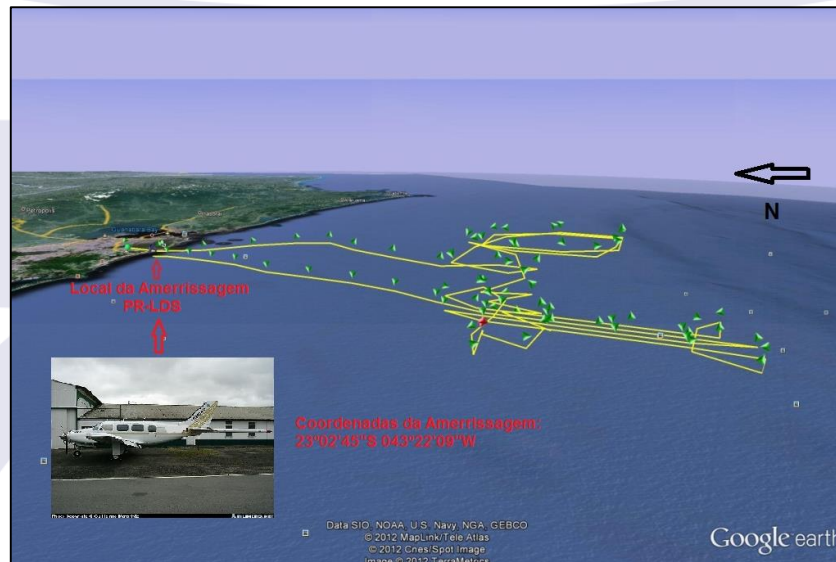
Figura 1 - Croqui da ocorrência.

Uma planilha mostrando os dados de tempo do voo e dos pontos voados pela aeronave foi extraída na sede da empresa. Esses dados eram do sistema que armazenava informações do equipamento geofísico instalado na aeronave. Com base nessa planilha, foi possível obter a duração aproximada de cada fase do voo (Figura 1).

A subida teve duração de 30 minutos até o nível de voo, *Flight Level 100* (FL100). Após 30 minutos de voo nesse nível, a aeronave desceu por aproximadamente 20 minutos e realizou um voo a 500ft sobre o nível do mar, *Above Sea Level* (ASL) por 58 minutos. Em seguida, ascendeu por 15 minutos para 1.000ft ASL e voou por mais 12 minutos aproximadamente, totalizando cerca de 2 horas e 45 minutos até o pouso na água.
