COMANDO DA AERONÁUTICA CENTRO DE INVESTIGAÇÃO E PREVENÇÃO DE ACIDENTES AERONÁUTICOS

RELATÓRIO FINAL SIMPLIFICADO

DADOS DA OCORRÊNCIA					
DATA - HORA		INVESTIGAÇÃO		SUMA(V) Nº	
14/NOV/2016 - 14:30 (UTC)		SERIPA V		A-149/CENIPA/2016	
CLASSIFICAÇÃO		TIPO(S)		SUBTIPO(S)	
ACIDENTE		COM TREM DE POUSO			
LOCALIDADE		MUNICÍPIO		UF	COORDENADAS
PISTA DA FAZENDA ÁVILA		TRIUNFO		RS	29°56'36"S 051°43'05"W

DADOS DA AERONAVE		
MATRÍCULA	FABRICANTE	MODELO
PR-LFA	CESSNA AIRCRAFT	A188B
OPERADOR	REGISTRO	OPERAÇÃO
TAGUATÓ AVIAÇÃO AGRÍCOLA LTDA	SAE-AG	AGRÍCOLA

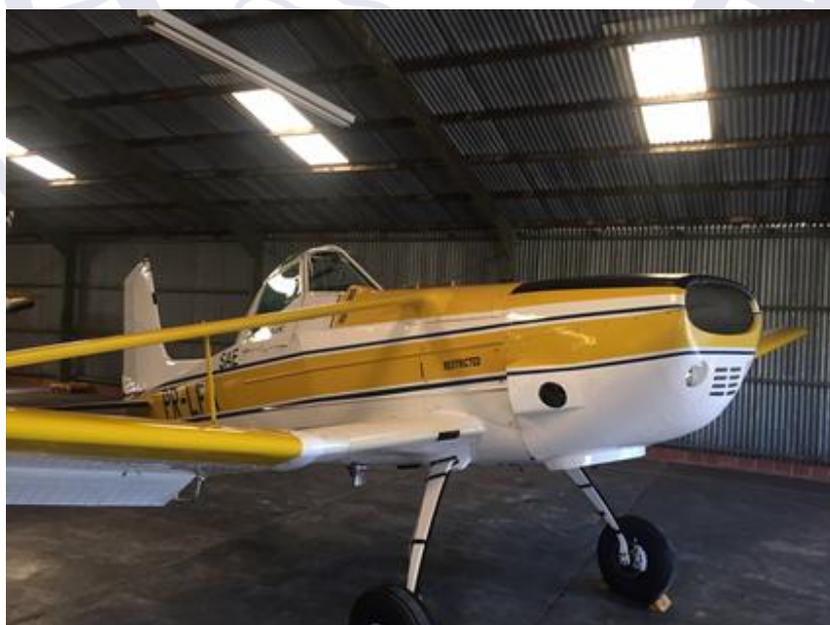
Não foi possível avaliar realmente os danos que a aeronave teve, pois esta foi removida do local sem autorização do Comando Investigador. Aliado a isso, a ação inicial de investigação somente foi realizada nove dias após o acidente, quando a aeronave já se encontrava em recuperação (Figura 1).

Figura 1 – Vista geral da aeronave, já em processo de recuperação no hangar.
