**COMANDO DA AERONÁUTICA**  
**CENTRO DE INVESTIGAÇÃO E PREVENÇÃO DE**  
**ACIDENTES AERONÁUTICOS**

**RELATÓRIO FINAL SIMPLIFICADO**

DADOS DA OCORRÊNCIA					
DATA - HORA		INVESTIGAÇÃO		SUMA Nº	
28 ABR 2011 - 10:55 (UTC)		SERIPA III		IG-538/CENIPA/2017	
CLASSIFICAÇÃO		TIPO(S)		SUBTIPO(S)	
INCIDENTE GRAVE		[SCF-PP] FALHA OU MAU FUNCIONAMENTO DO MOTOR		FALHA DO MOTOR EM VOO	
LOCALIDADE		MUNICÍPIO		UF	COORDENADAS
ATERRO SANITÁRIO DESATIVADO		CARLOS PRATES		MG	19°54'51"S 044°00'44"W

DADOS DA AERONAVE		
MATRÍCULA	FABRICANTE	MODELO
PR-NEA	CESSNA AIRCRAFT	152
OPERADOR	REGISTRO	OPERAÇÃO
AERoclube DO ESTADO DE MINAS GERAIS	PRI	INSTRUÇÃO

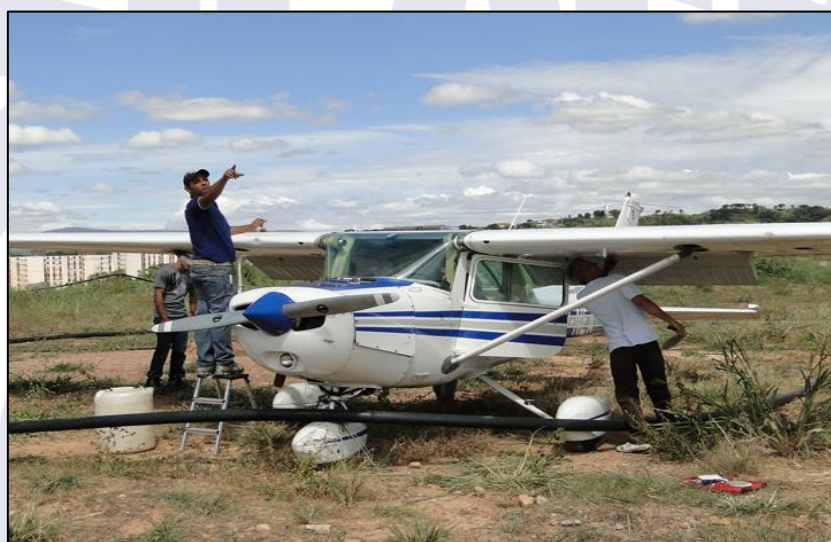
Durante o regresso houve a parada do motor, tendo o instrutor optado por realizar um pouso de emergência no aterro sanitário desativado a cerca de 4 km a noroeste de SBPR.

A aeronave teve danos leves.

Figura 1 - Aeronave pousada no aterro sanitário desativado.

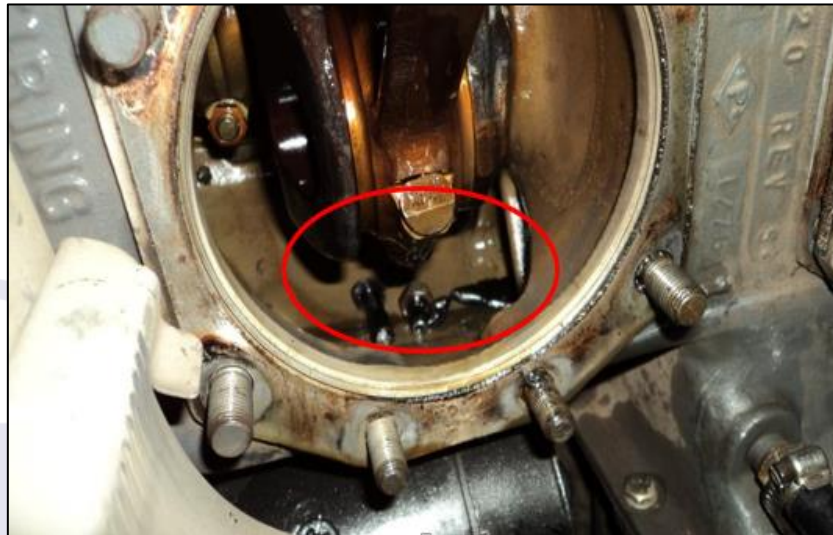
No mesmo dia da ocorrência, foram realizadas investigações preliminares no motor da aeronave, sendo observadas anormalidades nas bielas e nos cilindros (Figura 2). O motor foi lacrado e encaminhado para a desmontagem em oficina homologada para o modelo.

Figura 2 - Parafusos da biela n 3 encontrados dentro do bloco do motor.

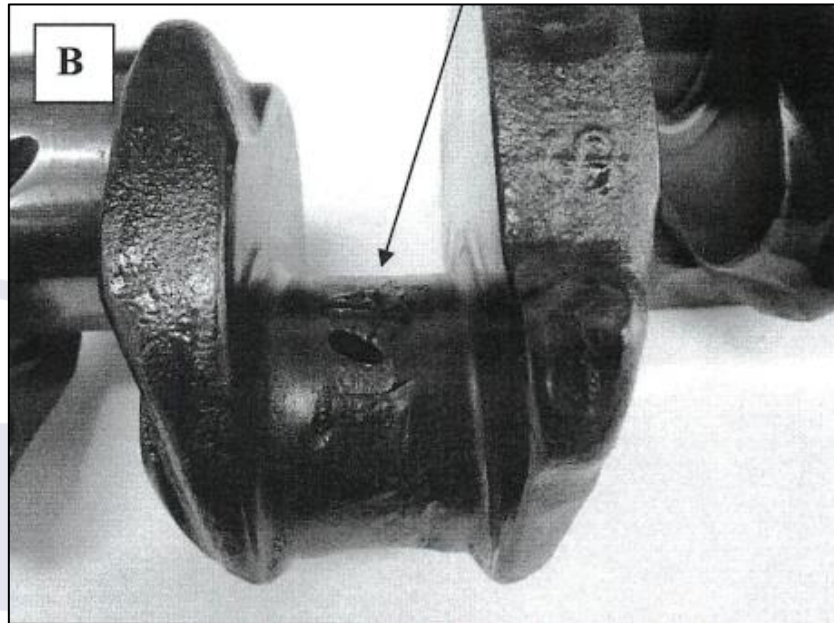
Havia indicativos de perda de lubrificação no mancal da biela nº 3, alta temperatura e avarias na superfície do eixo de manivela (Figura 4).

Figura 4 - Detalhe do moente da biela nº 3 com área danificada.

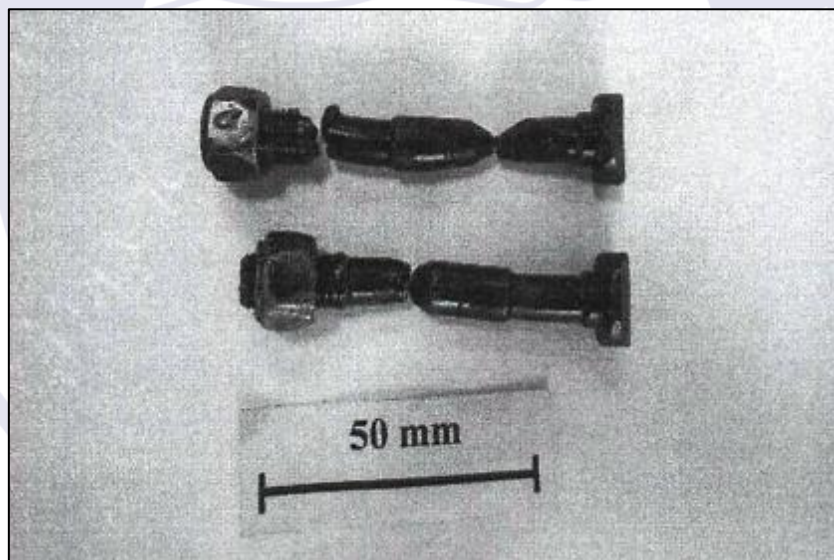
Os testes nos parafusos apontaram alongamento, deficiência de lubrificação, aquecimento na área do mancal e indicativos de ruptura por sobrecarga. (Figuras 5, 6 e 7).

Figura 5 - Parafusos da biela nº 3 encontrados rompidos dentro do bloco do motor.

Os parafusos do mancal da biela nº 3 tiveram afrouxamento; também houve perda de eficiência da lubrificação no mancal, superaquecimento no moente 3 do virabrequim, alongamento dos parafusos e ruptura por sobrecarga (Figura 5).

Concluiu-se que o alongamento se originou pela utilização de um torque inadequado nos parafusos dos mancais, provavelmente em função de um serviço de manutenção realizado nos cilindros do motor, tendo a aeronave voado cerca 23 horas entre o serviço e a ocorrência.

Atuar junto ao Aeroclube do Estado de Minas Gerais, a fim de que aquele operador aperfeiçoe seus mecanismos administrativos e operacionais de recebimento e verificação dos serviços de manutenção executados em suas aeronaves por organizações ou mecânicos contratados para realizar essas atividades.

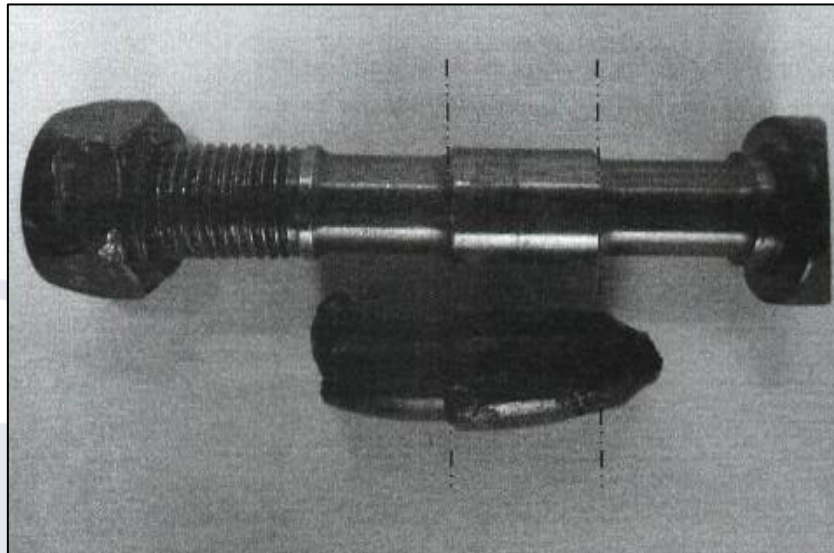
Figura 6 - Comparação entre um parafuso normal e um que teve alongamento e rompimento.

O alongamento originou-se pelo torque inadequado e comprovado na desmontagem do motor. Essa hipótese recai sobre os serviços realizados nos quatro cilindros.

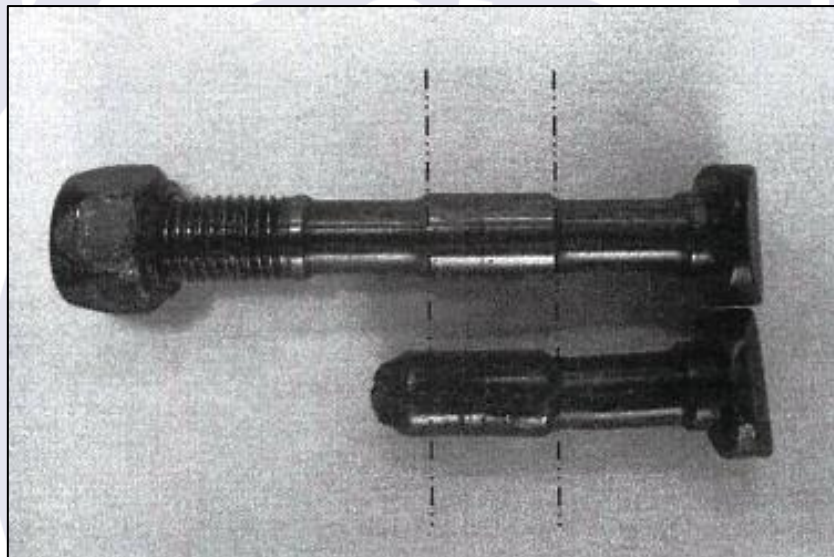
Figura 7 - Comparação entre um parafuso normal e um que teve alongamento e rompimento.

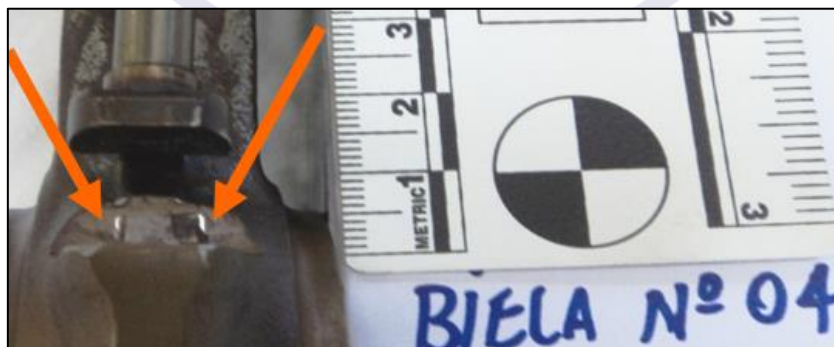
Os parafusos apresentavam indicativos de trabalho fora do torque previsto, evidenciado por sinais de espelhamento nas duas extremidades das cabeças dos parafusos (Figura 8).

Figura 8 - Duplo batimento da cabeça do parafuso no entalhe da biela nº 3.
