RELATÓRIO FINAL
A - 032/CENIPA/2013

OCORRÊNCIA:	ACIDENTE
AERONAVE:	PR-PAD
MODELO:	AT-502B
DATA:	16FEV2013

O presente Relatório Final refere-se ao acidente aeronáutico com a aeronave PR-PAD, modelo AT-502B, ocorrido em 16FEV2013, classificado como “colisão em voo com obstáculo”.

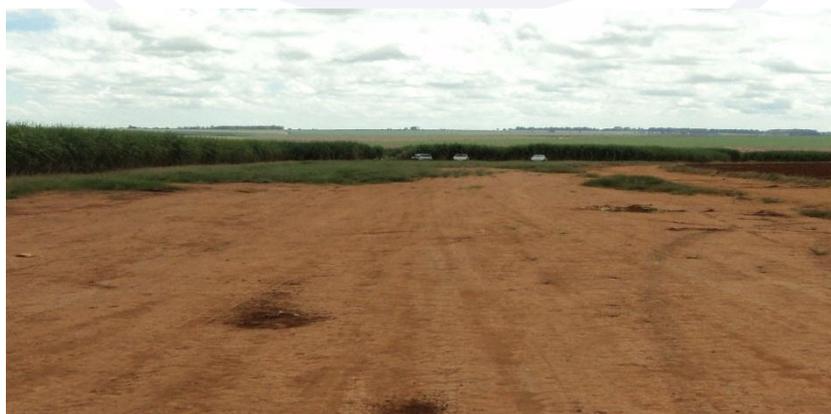
Na medição realizada durante a Ação Inicial, foi constatada uma redução de cerca de trezentos metros no comprimento total da pista em relação ao publicado no ROTAER.

Verificou-se que parte da cabeceira 07 estava ocupada por uma plantação de cana de açúcar, de maneira que restaram cerca de 600 metros de pista disponível.

Figura 2 - Pista de pouso e decolagem, visualizada a partir da cabeceira 25.

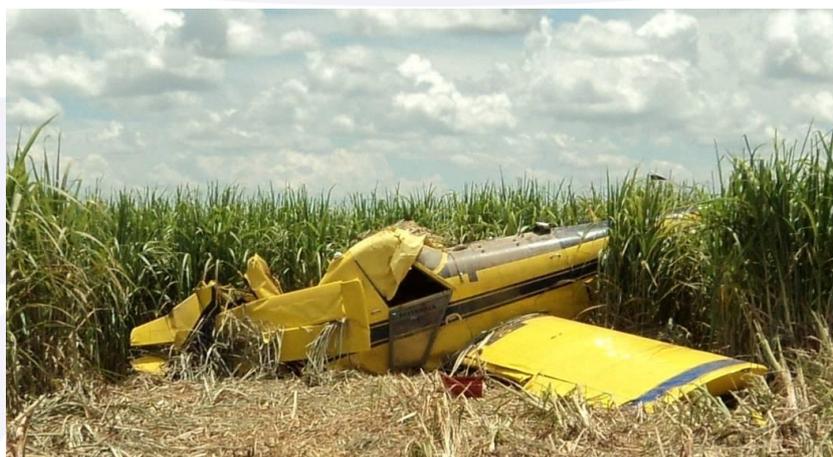
A aeronave teve danos substanciais no motor, na hélice, nas asas, no trem de pouso e no cone de cauda, além de danos generalizados na fuselagem.

A aeronave ultrapassou a cabeceira oposta e perdeu altura, tocou a asa esquerda na plantação de cana-de-açúcar e colidiu contra o terreno, efetuando um giro de 360 graus.

Figura 3 – Aeronave danificada após a parada total.

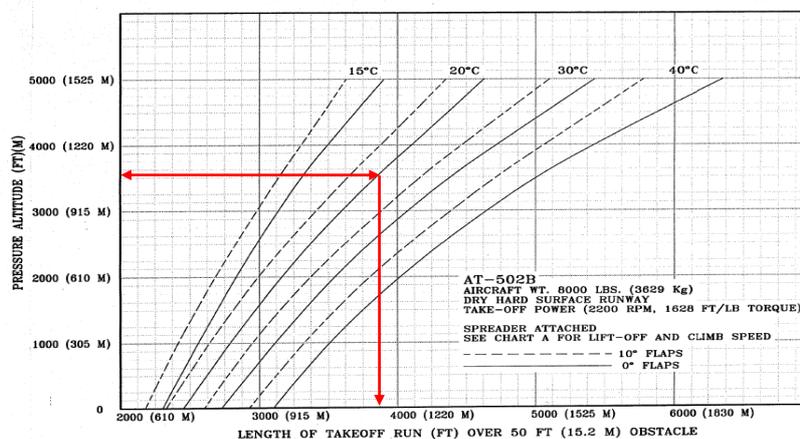
Entrando com os dados de planejamento disponíveis nesse gráfico foi possível determinar que a pista requerida para decolar e livrar um obstáculo de 50 pés seria de aproximadamente 1.180 metros.

Figura 6 – Gráfico de desempenho para avaliação da distância necessária para decolagem.

Esse gráfico considerava que a decolagem seria realizada em pista com superfície rígida e seca.
