COMANDO DA AERONÁUTICA
CENTRO DE INVESTIGAÇÃO E PREVENÇÃO DE
ACIDENTES AERONÁUTICOS

RELATÓRIO FINAL SIMPLIFICADO

DADOS DA OCORRÊNCIA							
DATA - HORA		INVESTIGAÇÃO		SUMA Nº			
25JUL2019 - 11:20 (UTC)		SERIPA VII		A-112/CENIPA/2019			
CLASSIFICAÇÃO	TIPO(S)		SUBTIPO(S)				
ACIDENTE	[SCF-NP] FALHA OU MAU FUNCIONAMENTO DE SISTEMA/COMPONENTE		NIL				
LOCALIDADE	MUNICÍPIO	UF	COORDENADAS				
COMUNIDADE NOVO CÉU	AUTAZES	AM	03°23'45"S	059°21'29"W			
DADOS DA AERONAVE							
MATRÍCULA		FABRICANTE		MODELO			
PR-RAU		BEECH AIRCRAFT		58			
OPERADOR			REGISTRO		OPERAÇÃO		
PARINTINS TAXI AEREO LTDA - ME			TPX		TÁXI-AÉREO		
PESSOAS A BORDO / LESÕES / DANOS À AERONAVE							
A BORDO		LESÕES				DANOS À AERONAVE	
		Ileso	Leve	Grave	Fatal		
Tripulantes	2	-	-	2	-	-	Nenhum
Passageiros	-	-	-	-	-	-	Leve
Total	2	-	-	2	-	-	X Substancial
						Destruída	
Terceiros	-	-	-	-	-	-	Desconhecido

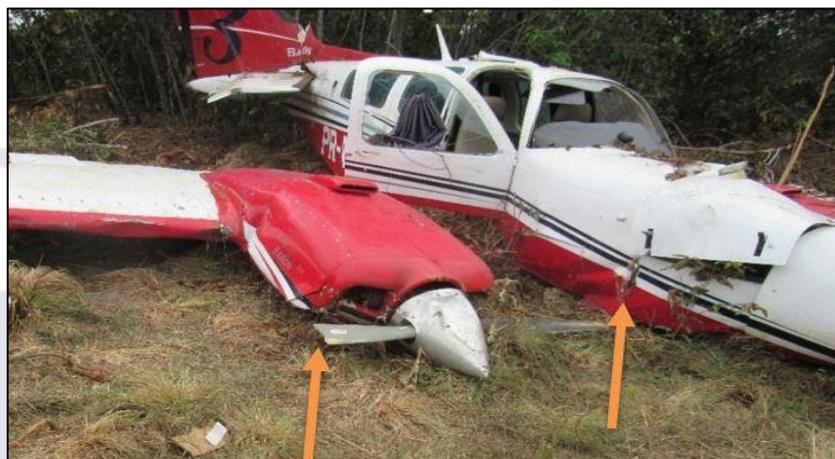
A equipe de Ação Inicial, ao chegar na aeronave, constatou que havia uma pá da hélice do motor direito seccionada e um buraco na fuselagem dianteira direita da aeronave (Figura 1).

Figura 1 - Vista geral da aeronave. As setas indicam a pá da hélice seccionada e o dano (rasgo) no revestimento da seção dianteira.

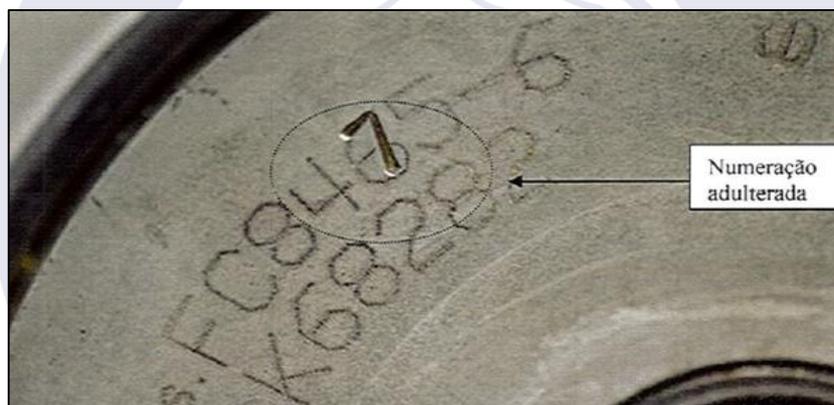
Em exames visuais, pôde-se constatar alterações nas numerações das duas pás. (Figuras 2 e 3).

Figura 2 - Alteração do número 6 para o número 7.

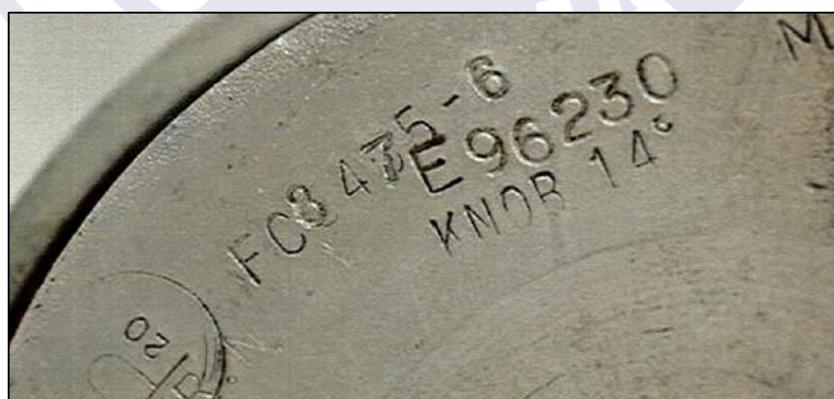
Figura 3 - Numeração da hélice alterada.

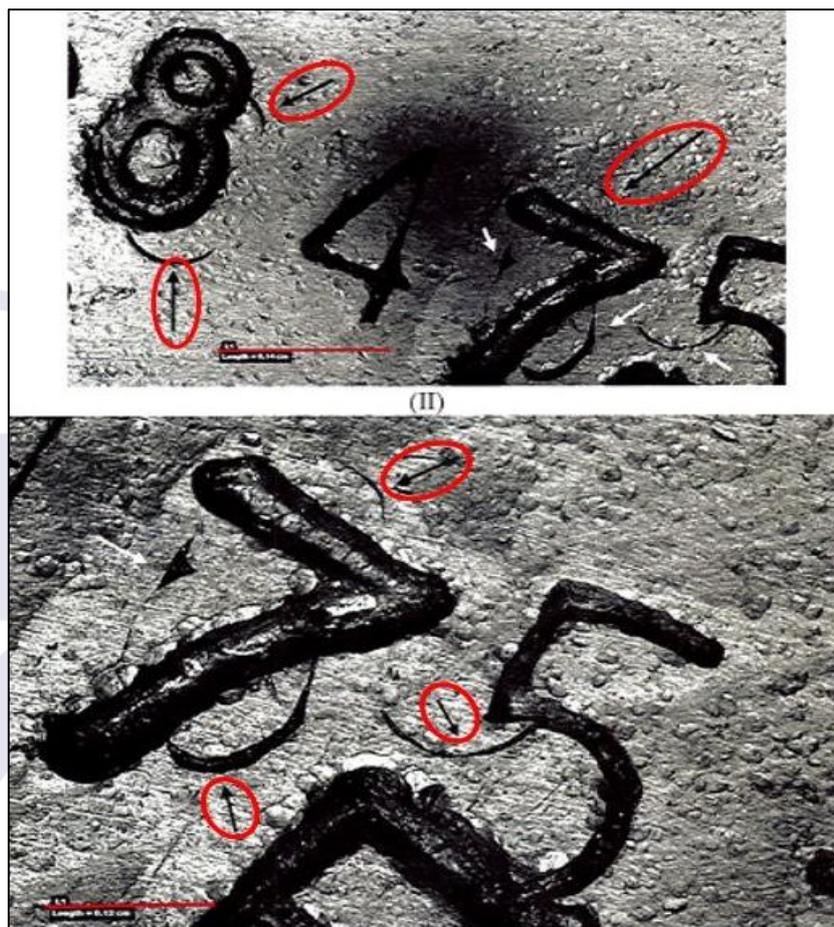
A partir do exame estereoscópico, pôde-se verificar as alterações nas numerações das duas pás (Figura 4), além da região de início de quebra na pá fraturada (Figura 5).

Figura 4 - As setas pretas, dentro dos círculos vermelhos, indicam as áreas de vestígios da numeração anterior.

Diante dos fatos, observou-se que houve adulteração nas numerações das pás das hélices. A pá da hélice fraturada apresentou, na região de início da fratura, uma microestrutura alterada típica de superaquecimento, com a presença de grãos em formas e tamanhos variados, bem como a formação de “vazios”. Essas alterações levaram a uma degradação das propriedades mecânicas do material original.

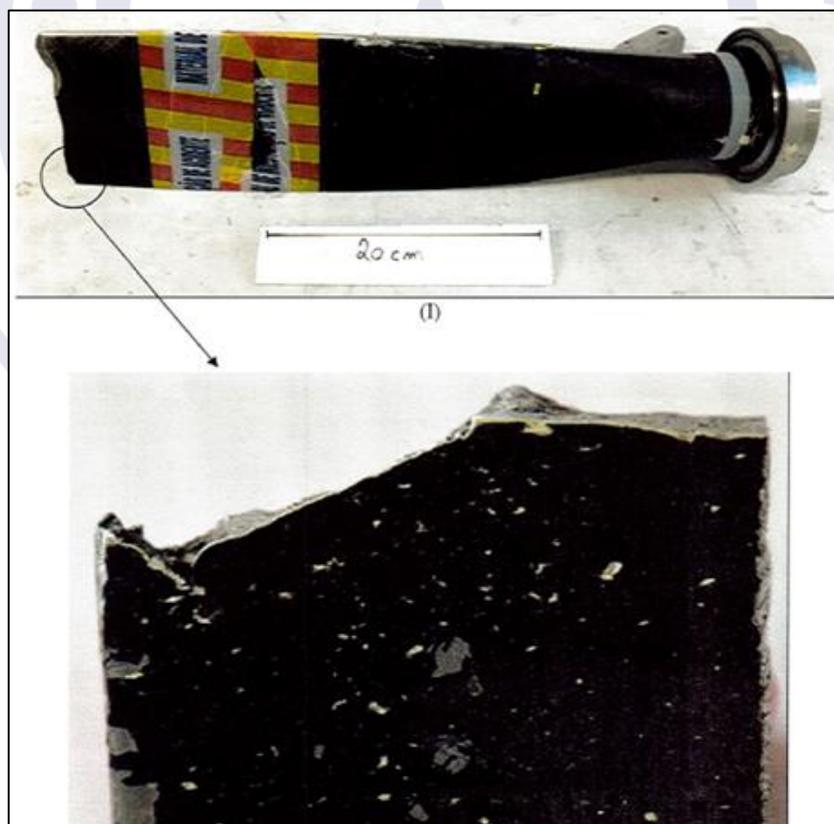
Figura 5 - Região de início de quebra na pá fraturada.

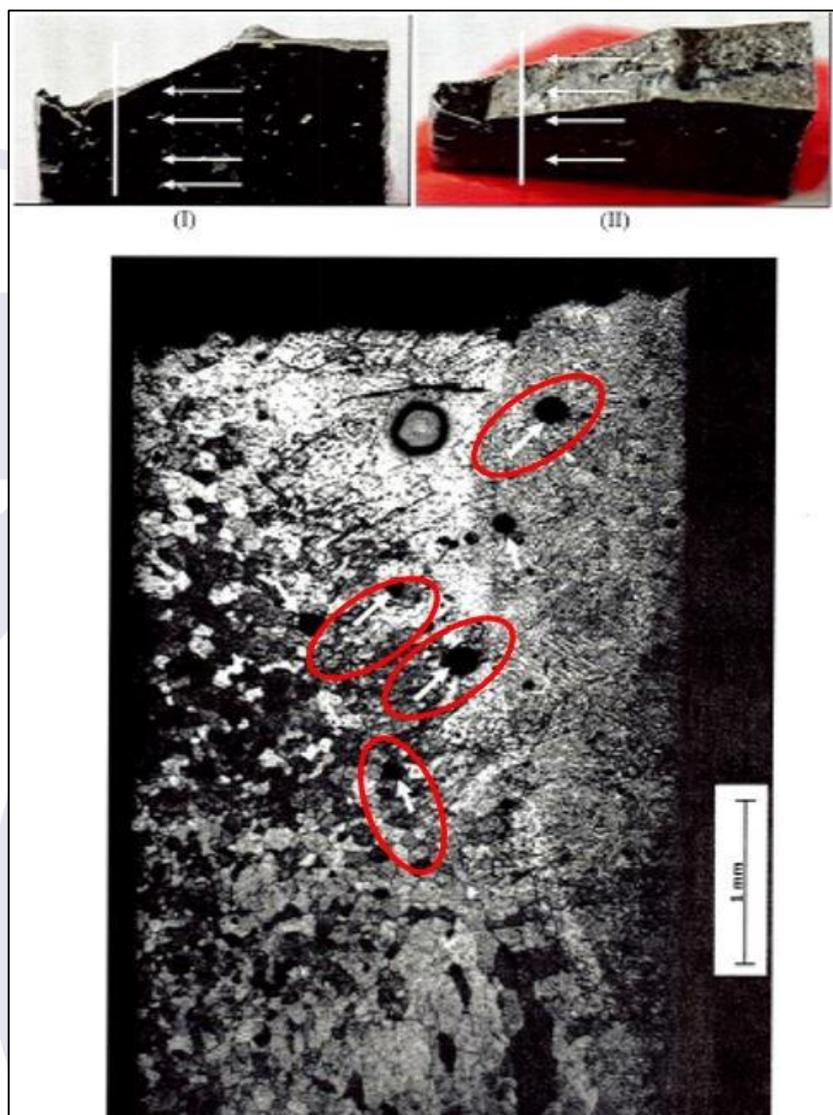
O exame metalográfico indicou a presença de grãos de formas e tamanhos diferentes, na região de quebra da pá fraturada, característica de uma microestrutura alterada por calor, devido à exposição a temperaturas elevadas (Figura 6).

Figura 6 - Vista ampliada da região de início da fratura. Apresenta microestrutura alterada por calor. As setas brancas, dentro dos círculos vermelhos, mostram os vazios característicos de exposição a temperaturas elevadas.

Inferiu-se, assim, que a pá da hélice foi superaquecida para um provável desempenho para que pudesse ser reutilizada.

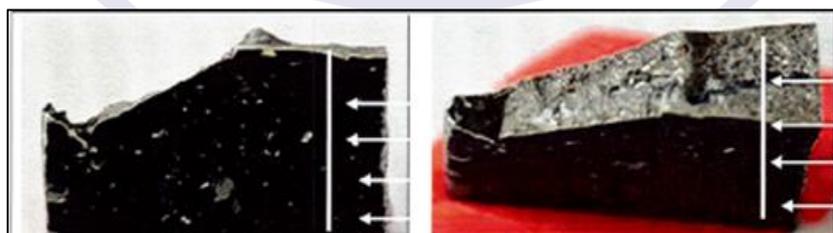
Na região afastada da fratura, havia a presença de grãos alongados típicos de material forjado (Figura 7).

Figura 7 - Seção com presença de grãos alongados típicos de material forjado.

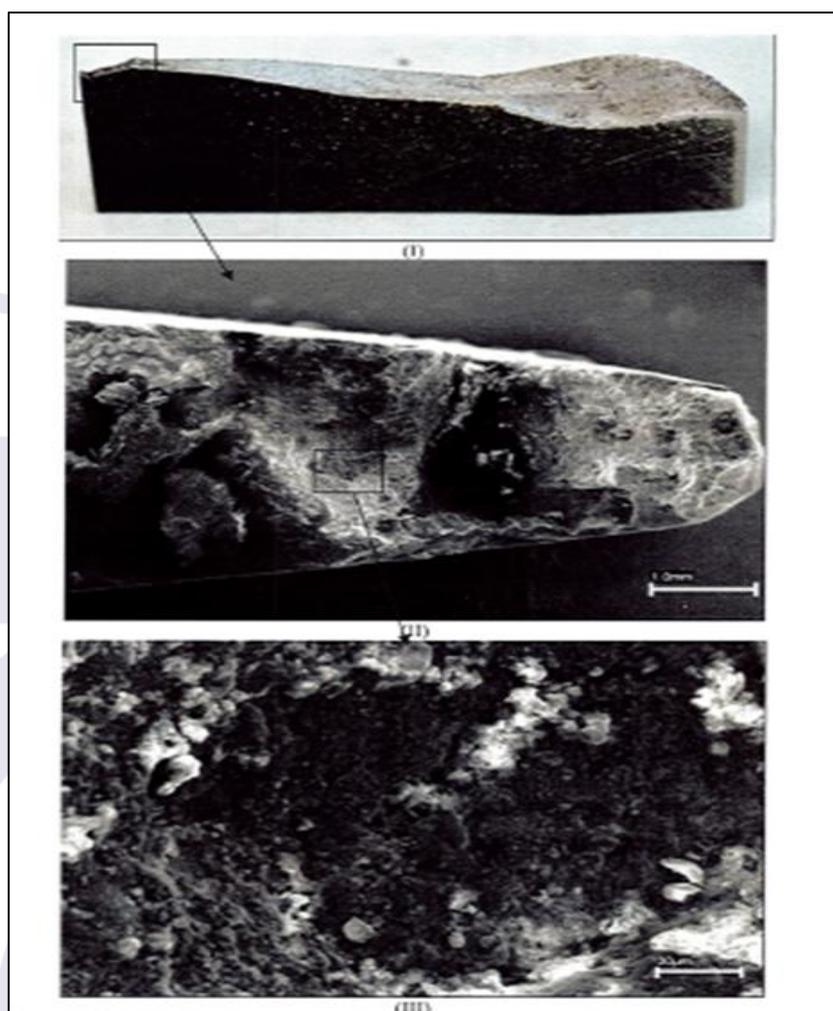
A Microscopia Eletrônica de Varredura (MEV) não permitiu a identificação do mecanismo de fratura atuante devido à extensa oxidação (Figura 8).

Figura 8 - Presença de oxidação na região de início de fratura.
