COMANDO DA AERONÁUTICA
CENTRO DE INVESTIGAÇÃO E PREVENÇÃO DE
ACIDENTES AERONÁUTICOS

RELATÓRIO FINAL SIMPLIFICADO

DADOS DA OCORRÊNCIA			
DATA - HORA	INVESTIGAÇÃO	SUMA(V) Nº	
02 MAIO 2016 - 15:12 (UTC)	SERIPA IV	A-083/CENIPA/2016	
CLASSIFICAÇÃO	TIPO(S)	SUBTIPO(S)	
ACIDENTE	COLISÃO EM VOO COM OBSTÁCULO	NIL	
LOCALIDADE	MUNICÍPIO	UF	COORDENADAS
FORA DE AERÓDROMO	SANTOS	SP	23°51'18"S 046°21'42"W

DADOS DA AERONAVE		
MATRÍCULA	FABRICANTE	MODELO
PR-RCA	ROBINSON HELICOPTERS	R22 BETA
OPERADOR	REGISTRO	OPERAÇÃO
AGD AVIATION ESCOLA DE AVIAÇÃO CIVIL	PRI	INSTRUÇÃO

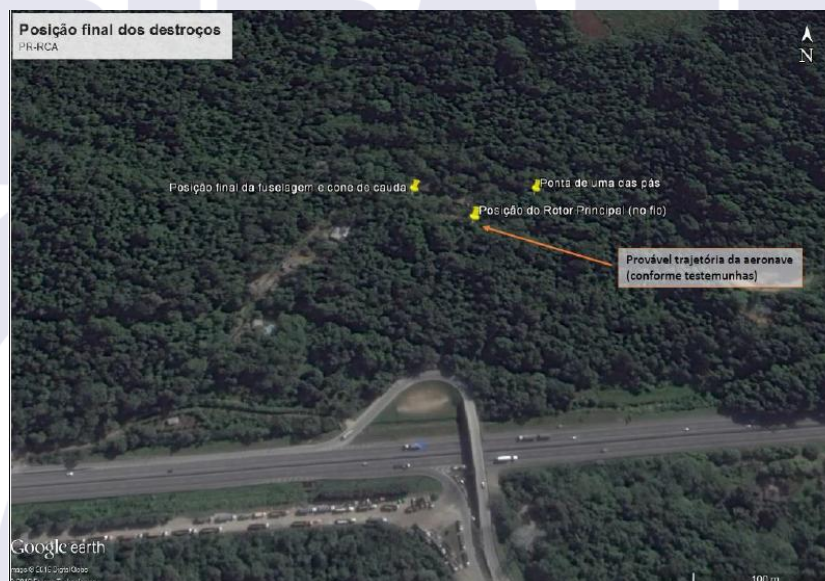
Figura 1 - Vista do local do acidente.

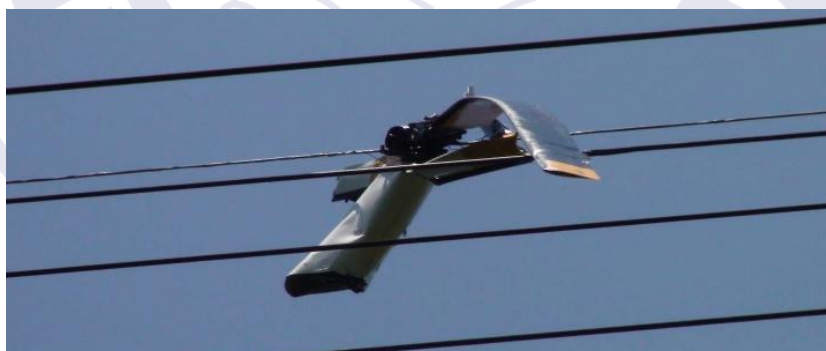
No local do acidente foi constatado que a aeronave, antes de atingir o solo, colidiu contra um cabo de aço pertencente a uma rede elétrica localizada paralela à rodovia. O rotor principal ficou preso à fiação.

Figura 2 - Rotor principal preso no cabo de aço da rede de alta tensão.

...havia rotação com potência em diversos sistemas da aeronave, e que ocorreu o impacto contra algum tipo de fio metálico de alta resistência, que cortou a pá do rotor principal e que se enrolou no rotor principal.
