**COMANDO DA AERONÁUTICA**  
**CENTRO DE INVESTIGAÇÃO E PREVENÇÃO DE**  
**ACIDENTES AERONÁUTICOS**

**RELATÓRIO FINAL SIMPLIFICADO**

DADOS DA OCORRÊNCIA					
DATA - HORA		INVESTIGAÇÃO		SUMA Nº	
27FEV2013 - 18:40 (UTC)		SERIPA III		A-041/CENIPA/2013	
CLASSIFICAÇÃO		TIPO(S)		SUBTIPO(S)	
ACIDENTE		[LOC-I] PERDA DE CONTROLE EM VOO		NIL	
LOCALIDADE		MUNICÍPIO		UF	
FAZENDA PLATÔ AZUL (ZZZZ)		TIROS		MG	
				COORDENADAS	
				18°51'00"S 045°52'04"W

DADOS DA AERONAVE		
MATRÍCULA	FABRICANTE	MODELO
PR-SLS	CIRRUS DESIGN	SR22
OPERADOR	REGISTRO	OPERAÇÃO
PARTICULAR	TPP	PRIVADA

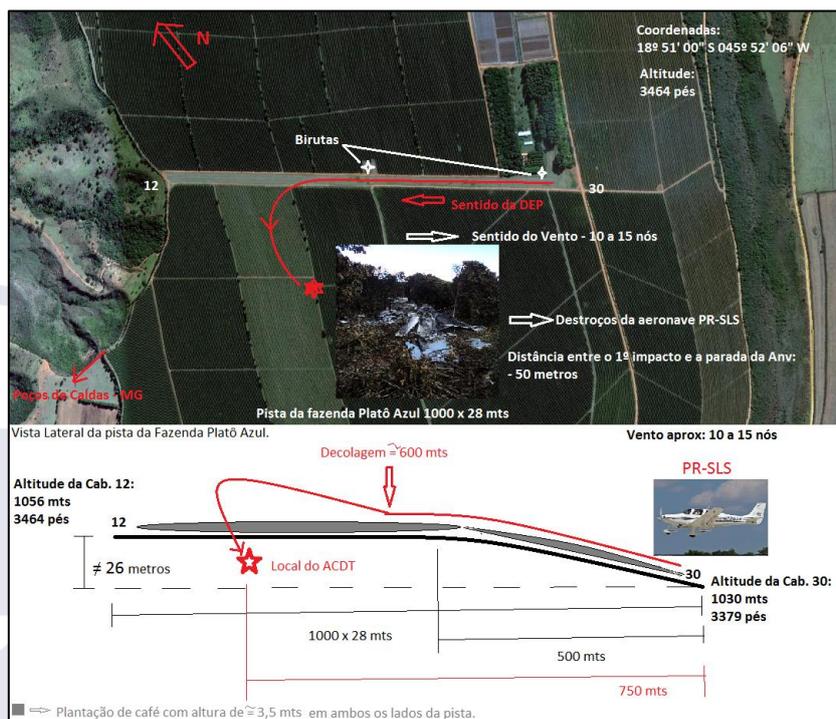
De acordo com as declarações colhidas com pessoas que observavam a decolagem, a aeronave percorreu aproximadamente 600 metros na pista e, logo depois de sair do solo, efetuou um giro acentuado para o lado esquerdo, perdeu altura e colidiu contra o terreno.

A distribuição linear dos destroços e a pequena distância até o ponto de impacto final indicavam um ângulo de trajetória próximo a 30° e baixa velocidade de deslocamento à frente.

Figura 1 - Croqui da trajetória da aeronave até o momento do impacto.

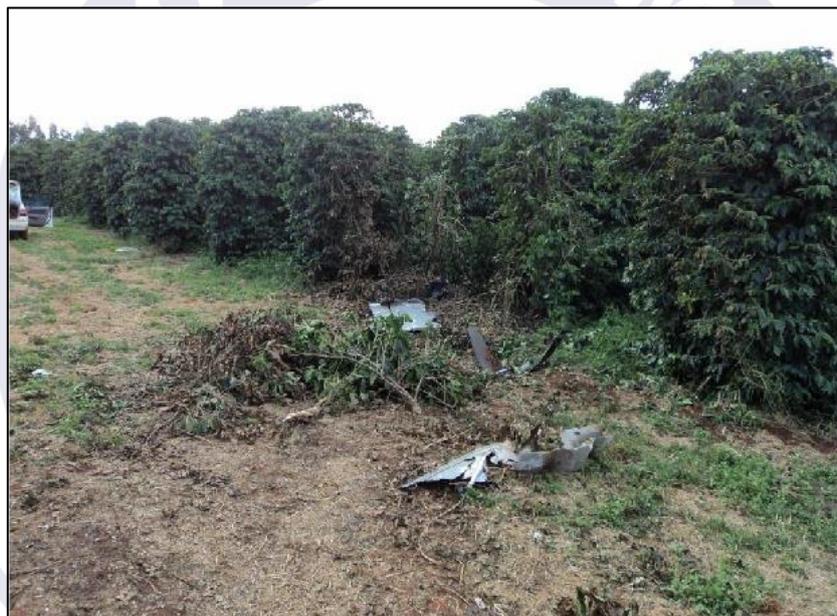
O primeiro impacto da aeronave ocorreu ao lado da pista, contra uma árvore, a cerca de três metros de altura, em ângulo de inclinação lateral próximo a 90° e atitude picada.

Figura 2 - Local do primeiro impacto.

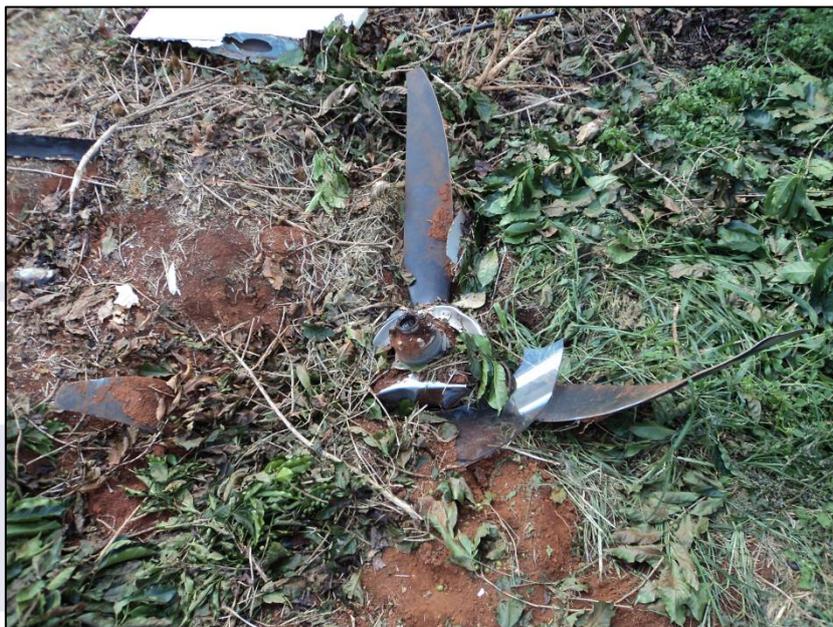
O conjunto da hélice se despreendeu da aeronave quando ela atingiu o solo e ficou parcialmente enterrado nesse local.

Figura 3 - Detalhe do conjunto de hélice parcialmente enterrado.

As pás da hélice apresentavam riscos transversais e desgaste na tinta dos bordos de ataque, indicando que elas estavam girando no momento do impacto.

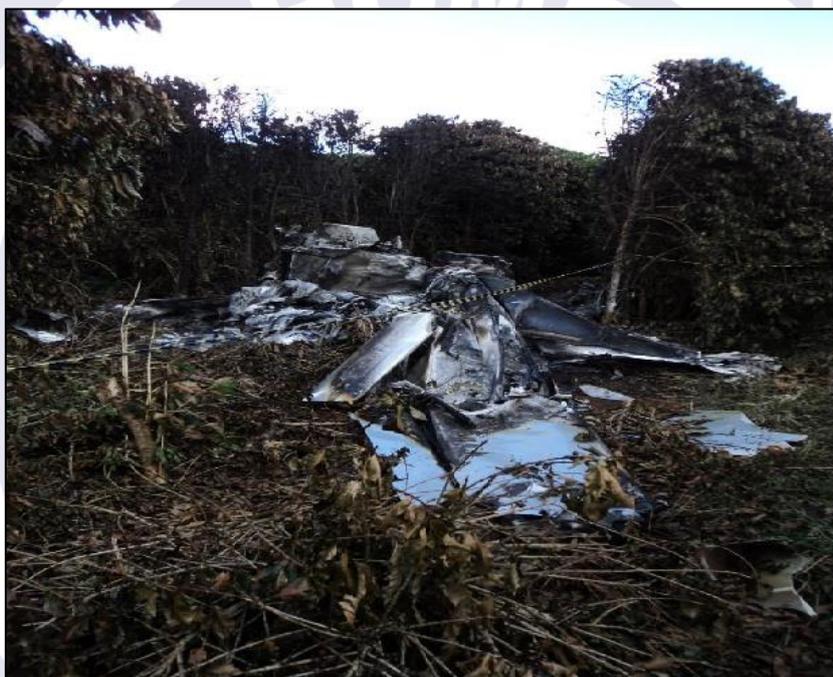
Figura 4 - Destroços da aeronave no local do impacto final.
