COMANDO DA AERONÁUTICA
CENTRO DE INVESTIGAÇÃO E PREVENÇÃO DE
ACIDENTES AERONÁUTICOS

RELATÓRIO FINAL SIMPLIFICADO

DADOS DA OCORRÊNCIA				
DATA - HORA	INVESTIGAÇÃO	SUMA(I) Nº		
21ABR2017 - 15:00 (UTC)	SERIPA I	A-066/CENIPA/2017		
CLASSIFICAÇÃO	TIPO(S)	SUBTIPO(S)		
ACIDENTE	[OTHR] OUTROS	POUSO EM LOCAL NÃO PREVISTO		
LOCALIDADE	MUNICÍPIO	UF	COORDENADAS	
FAZENDA SANTA TEREZA	ITAITUBA	PA	04°17'42"S	056°05'10"W

DADOS DA AERONAVE		
MATRÍCULA	FABRICANTE	MODELO
PR-SSJ	CESSNA AIRCRAFT	T206H
OPERADOR	REGISTRO	OPERAÇÃO
ASSOC. SUICO B.B. DE APOIO NA AMAZÔNIA	TPP	PRIVADA

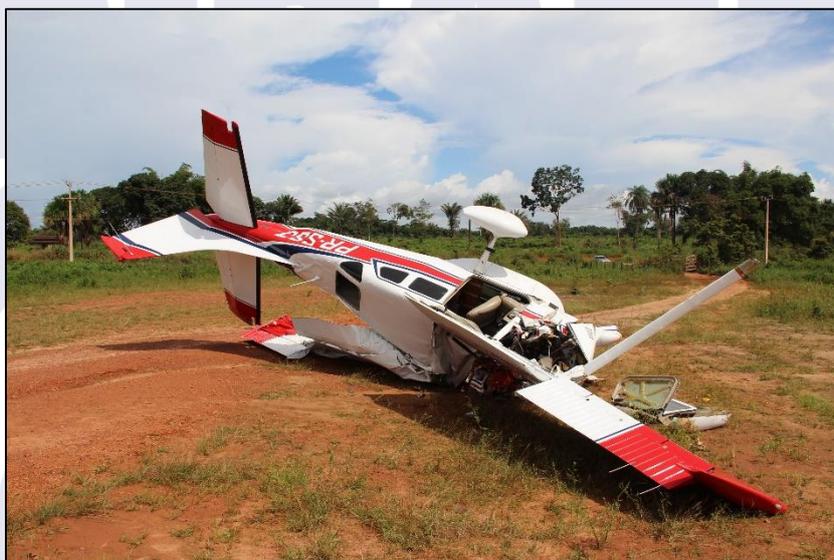
Devido à degradação das condições meteorológicas, não foi possível prosseguir até SBIH. Assim, o piloto optou por um pouso na pista não registrada da Fazenda Santa Tereza. Na final para pouso, a aeronave colidiu contra um fio da rede elétrica, perdendo o controle e colidindo contra o solo.

A aeronave teve danos substanciais. O piloto sofreu lesões graves, dois passageiros sofreram lesões leves e um passageiro saiu ileso.

Figura 1 - Aeronave após o acidente. Ao fundo a rede elétrica.

A linha de transmissão de energia, localizada próxima à cabeceira da pista, contra a qual a aeronave colidiu, havia sido instalada há cerca de três meses. Porém, tal informação não era de conhecimento do piloto.
