COMANDO DA AERONÁUTICA
CENTRO DE INVESTIGAÇÃO E PREVENÇÃO DE
ACIDENTES AERONÁUTICOS

RELATÓRIO FINAL SIMPLIFICADO

DADOS DA OCORRÊNCIA			
DATA - HORA	INVESTIGAÇÃO	SUMA(V) Nº	
01 FEV 2018 - 18:10 (UTC)	SERIPA V	A-019/CENIPA/2018	
CLASSIFICAÇÃO	TIPO(S)	SUBTIPO(S)	
ACIDENTE	[USOS] POUSO AQUÉM/ALÉM DA PISTA	POUSO ANTES DA PISTA	
LOCALIDADE	MUNICÍPIO	UF	COORDENADAS
ÁREA DE POUSO EVENTUAL - VILA CLARA	MATA	RS	29°34'24"S 054°20'48"W

DADOS DA AERONAVE		
MATRÍCULA	FABRICANTE	MODELO
PR-SUB	CESSNA AIRCRAFT	A-188B
OPERADOR	REGISTRO	OPERAÇÃO
MORO SERVIÇO AÉREO ESPECIALIZADOS LTDA.-ME	SAE-AG	AGRÍCOLA

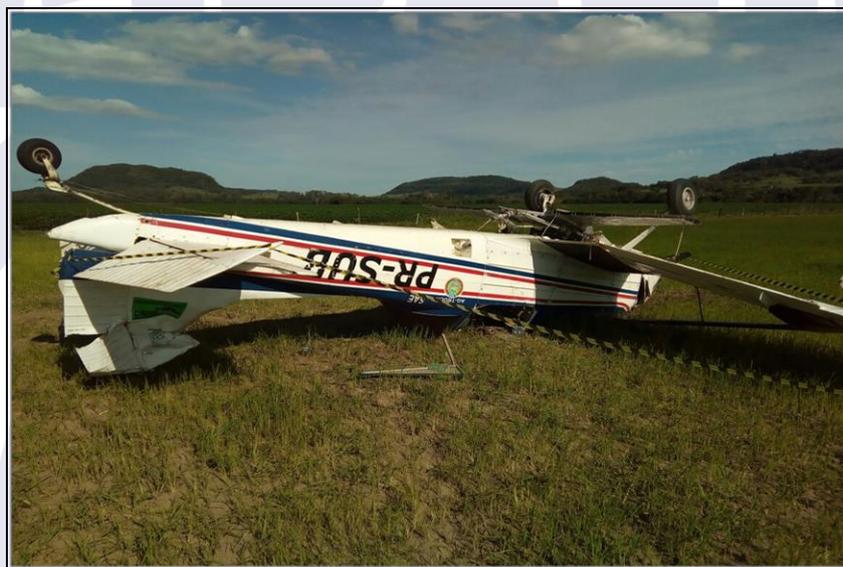
A aeronave teve danos substanciais. O piloto sofreu lesões graves e o passageiro lesões leves.

Figura 1 - Posição final da aeronave.

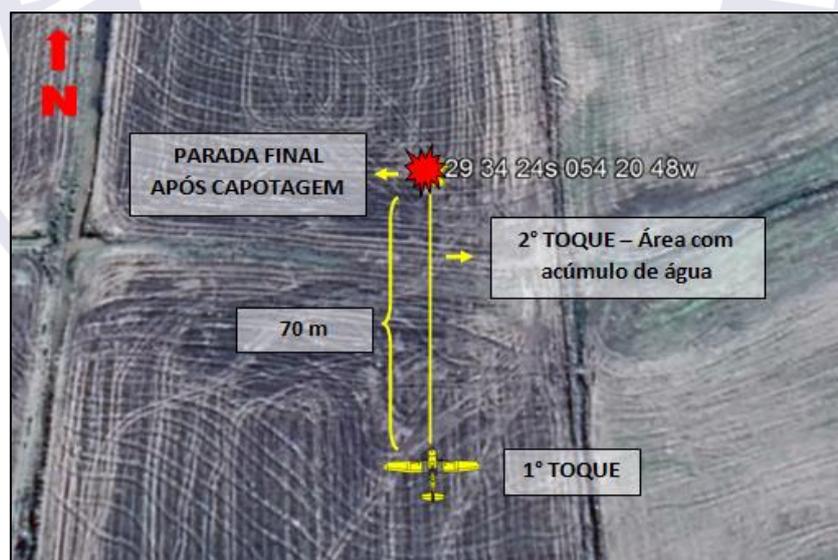
Durante o pouso, a aeronave realizou o primeiro toque em torno de 70m antes da pista, voltando a sair do solo. No segundo toque, ainda antes da pista, a aeronave veio a capotar.

Figura 2 - Croqui da trajetória da aeronave PR-SUB.
