COMANDO DA AERONÁUTICA
CENTRO DE INVESTIGAÇÃO E PREVENÇÃO DE
ACIDENTES AERONÁUTICOS

RELATÓRIO FINAL SIMPLIFICADO

DADOS DA OCORRÊNCIA				
DATA - HORA	INVESTIGAÇÃO	SUMA N°		
28 DEZ 2009 - 17:30 (UTC)	SERIPA V	A-512/CENIPA/2018		
CLASSIFICAÇÃO	TIPO(S)	SUBTIPO(S)		
ACIDENTE	[LOC-I] PERDA DE CONTROLE EM VOO	NIL		
LOCALIDADE	MUNICÍPIO	UF	COORDENADAS	
FORA DE AERÓDROMO	ACEGUÁ	RS	31°37'34''S	054°12'45''W

DADOS DA AERONAVE		
MATRÍCULA	FABRICANTE	MODELO
PR-SUB	CESSNA AIRCRAFT	A188B
OPERADOR	REGISTRO	OPERAÇÃO
AEROMIS AERO AGRÍCOLA MISSIONEIRA LTDA.	SAE-AG	AGRÍCOLA

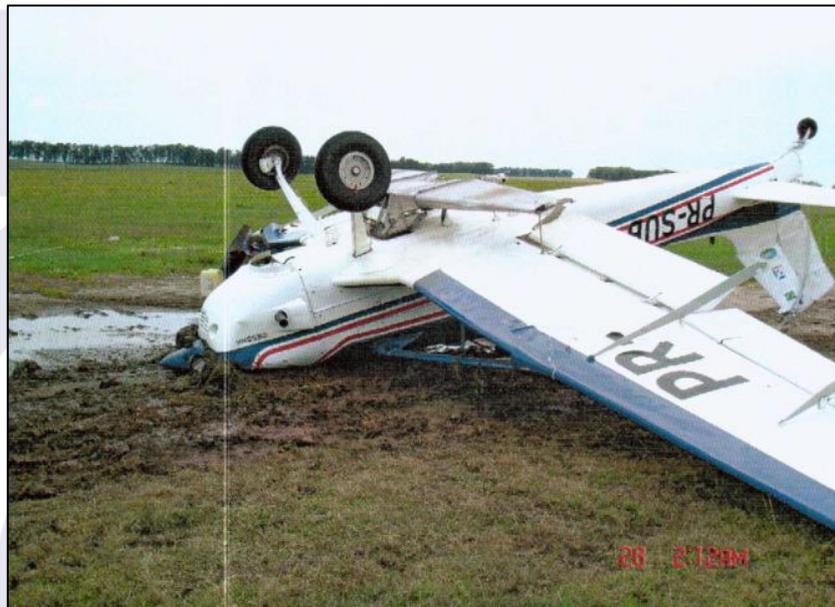
Posteriormente, perdeu altura e colidiu a perna esquerda do trem de pouso e a asa esquerda contra um açude logo à frente, fazendo o avião girar pela esquerda até o dorso.

A aeronave teve danos substanciais. O piloto sofreu lesões fatais.

Figura 1 - Vista da aeronave após o impacto e retirada do açude.

Quanto aos aspectos operacionais, verificou-se que a aeronave impactou com alta potência.

Os flapes foram encontrados na posição baixada, sendo um procedimento comum utilizado por pilotos agrícolas que, por não alcançarem a velocidade de rotação da aeronave no limite máximo do comprimento da pista, baixavam os flapes para “retirar” a aeronave do solo, mesmo sem a sustentação necessária ao voo.
