**COMANDO DA AERONÁUTICA**  
**CENTRO DE INVESTIGAÇÃO E PREVENÇÃO DE**  
**ACIDENTES AERONÁUTICOS**

**RELATÓRIO FINAL SIMPLIFICADO**

DADOS DA OCORRÊNCIA			
DATA - HORA	INVESTIGAÇÃO	SUMA(V) Nº	
30 AGO 2015 - 19:30 (UTC)	SERIPA IV	A-119/CENIPA/2015	
CLASSIFICAÇÃO	TIPO(S)	SUBTIPO(S)	
ACIDENTE	FALHA DO MOTOR EM VOO	NIL	
LOCALIDADE	MUNICÍPIO	UF	COORDENADAS
ÁREA RURAL	MARIÁPOLIS	SP	21°47'34"S 051°05'43"W

DADOS DA AERONAVE		
MATRÍCULA	FABRICANTE	MODELO
PR-TCC	CESSNA AIRCRAFT	T210N
OPERADOR	REGISTRO	OPERAÇÃO
PARTICULAR	TPP	PRIVADA

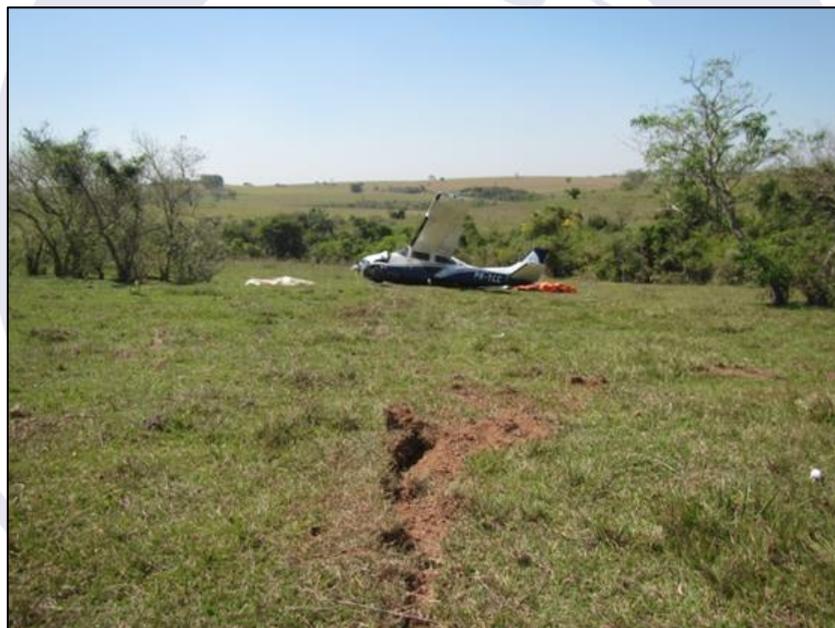
O avião teve danos substanciais.

Figura 1 - Visão da aeronave após o impacto.

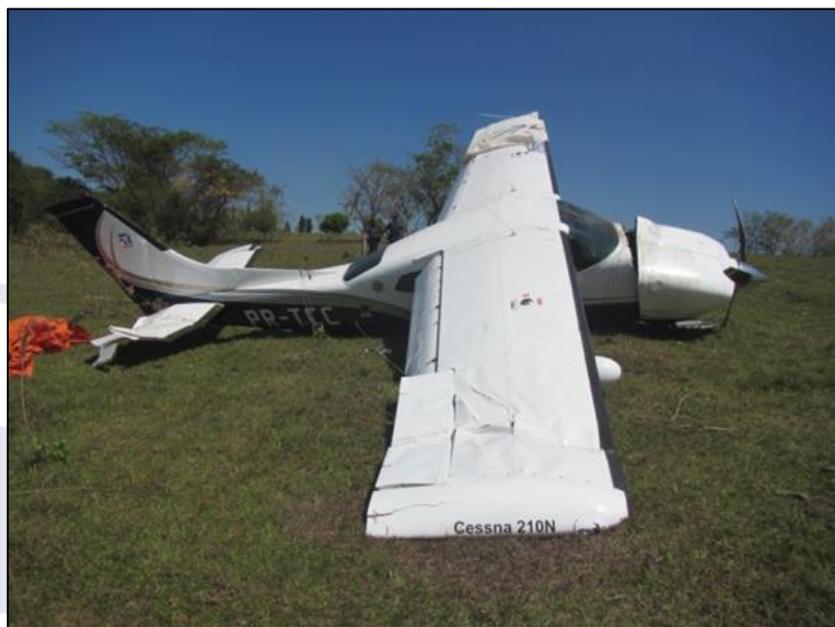
Figura 2 - Visão lateral da aeronave, após a parada total.
