RELATÓRIO FINAL
A-155/CENIPA/2014

| OCORRÊNCIA: | ACIDENTE |
| AERONAVE: | PR-TOT |

O presente Relatório Final refere-se ao acidente com a aeronave PR-TOT, modelo 172R, ocorrido em 07SET2014, classificado como “colisão em voo com obstáculo”.

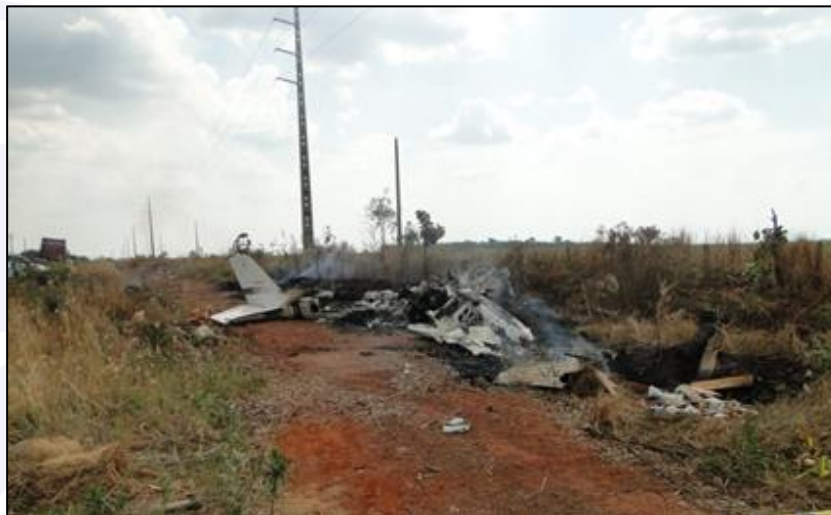
Os destroços ficaram concentrados nas proximidades da cabeceira 33 da pista do aeródromo Comandante Gastão (SDVI), abaixo da rede elétrica na qual houve o impacto (Figura 1).

Figura 1 - Destroços da aeronave.

A análise dos destroços indicou o impacto da asa direita contra a rede de tensão elétrica e o da ponta da asa esquerda contra uma pequena elevação natural. Tal fato, fez com que a aeronave girasse cerca de 160°, no sentido anti-horário, e tivesse uma parada brusca. Em função da colisão contra o solo, houve ruptura das asas, das tubulações, com consequente vazamento de combustível, ocasionando o incêndio que consumiu toda a aeronave.

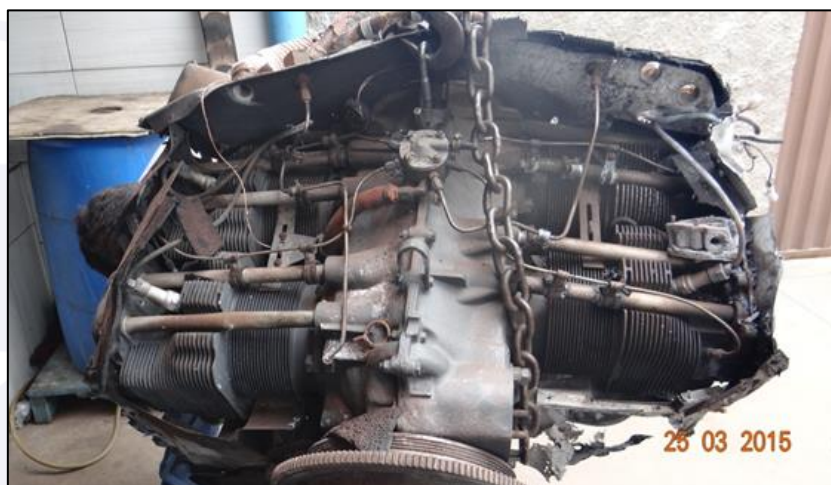
Figura 2 - Vista superior do motor *Lycoming* IO-360-L2A, n/s L-27055-51A.

Os trabalhos de investigação realizados no referido motor não encontraram nada que pudesse ter influenciado no seu funcionamento normal.

Em todos os componentes internos, como árvore de manivelas, bielas, cilindros, bronzinas, comando de válvulas e pistões, não foram verificadas e/ou encontradas anomalias que pudessem provocar mau funcionamento ou danos, com consequente parada ou perda de potência do motor.

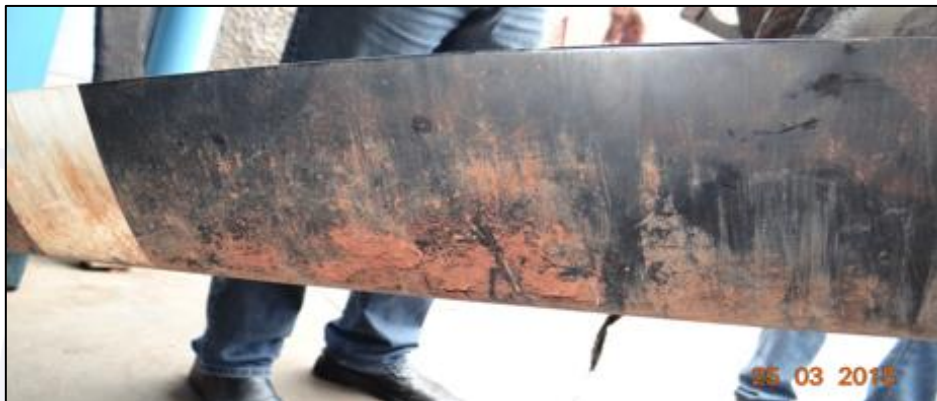
Outra evidência de que o motor estava funcionando no instante em que a aeronave se envolveu no acidente pôde ser identificada pela presença de terra depositada ao longo das pás da hélice e dos riscos, existentes no sentido transversal destas pás (Figura 3).

Figura 3 - Vista da hélice com terra depositada ao longo das pás.

Outro indício de que o motor estava funcionando no instante em que a aeronave se envolveu no acidente pôde ser identificada nas pás da hélice do motor.

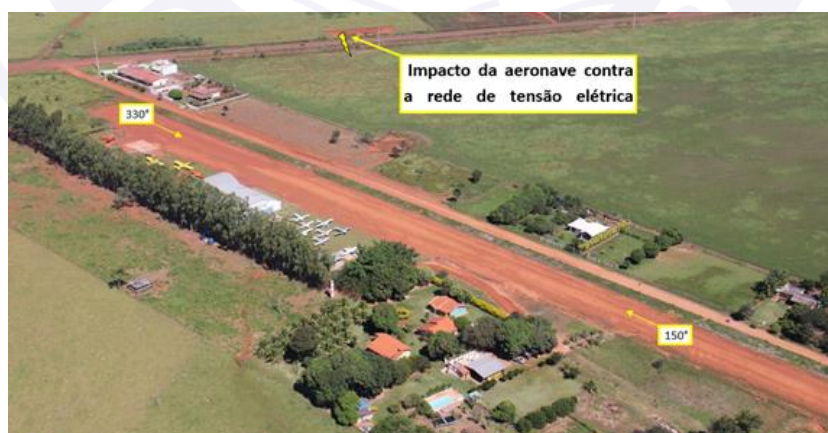
Figura 4 - Foto da pista, com a sinalização do local do acidente.

No entanto, a existência de cabos de energia, que poderia afetar a segurança das operações, próximos a cabeceira 33 não constavam nem no ROTAER nem no *Notice to Airmen* (NOTAM) da localidade.

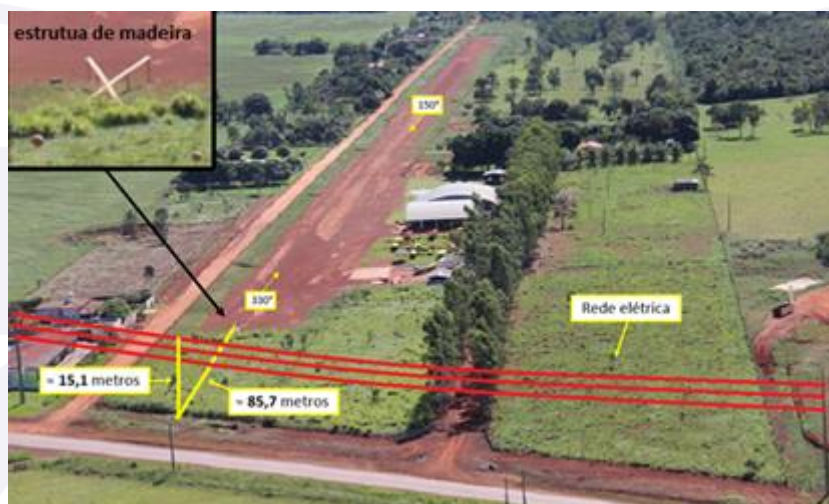
Entretanto, em função da rede elétrica restringir a aproximação para a cabeceira 33, o piloto decidiu prosseguir para a cabeceira 15. Esta restrição pode ser comprovada pela existência de uma marcação de madeira representada pela letra "X" e colocada próxima à cabeceira 33 (Figura 5).

Figura 5 - Foto aérea da pista. Em destaque a marcação em "X".

A rede elétrica instalada próxima à cabeceira restringia a aproximação para a pista 33. A marcação de madeira instalada nesta cabeceira e representada pela letra "X" (Figura 5) procurava orientar quanto à inviabilidade do pouso a partir desse local.

Avaliar a interferência da presença da rede elétrica, situada na proximidade da cabeceira 33, na operação do aeródromo e, caso necessário, tomar as atitudes cabíveis no âmbito de competência do DECEA.

Emitir NOTAM a respeito da existência da rede elétrica localizada próxima à cabeceira 33 da pista de SDVI.

Analisar a pertinência de incluir no ROTAER a informação da presença de rede elétrica localizada próxima à cabeceira 33 da pista de SDVI.
