COMANDO DA AERONÁUTICA
CENTRO DE INVESTIGAÇÃO E PREVENÇÃO DE
ACIDENTES AERONÁUTICOS

RELATÓRIO FINAL SIMPLIFICADO

DADOS DA OCORRÊNCIA				
DATA - HORA	INVESTIGAÇÃO	SUMA N°		
21 NOV 2012 - 10:47 (UTC)	SERIPA III	A-597/CENIPA/2018		
CLASSIFICAÇÃO	TIPO(S)	SUBTIPO(S)		
ACIDENTE	[CFIT] VOO CONTROLADO CONTRA O TERRENO	NIL		
LOCALIDADE	MUNICÍPIO	UF	COORDENADAS	
SERRA DA GROTA FUNDA	RIO DE JANEIRO	RJ	23°00'35"S	043°31'40"W

DADOS DA AERONAVE		
MATRÍCULA	FABRICANTE	MODELO
PR-UTJ	ROBINSON HELICOPTER	R22 BETA
OPERADOR	REGISTRO	OPERAÇÃO
RIO 22-ESCOLA DE AVIAÇÃO CIVIL LTDA.-EPP	PRI	INSTRUÇÃO

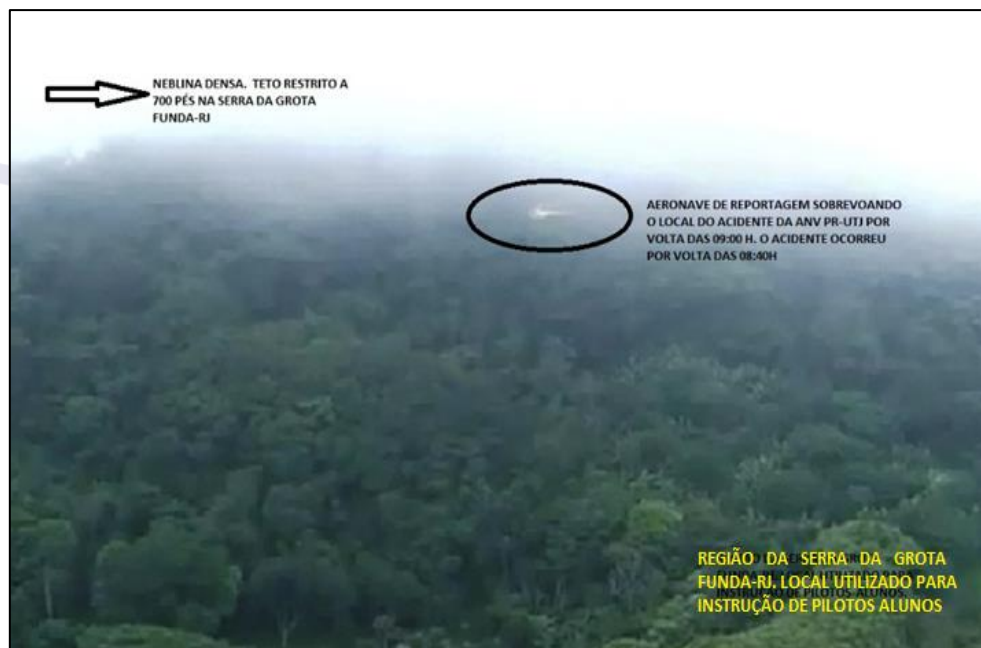
Logo após a ocorrência, foi possível identificar na região forte neblina e teto estimado de 700ft (Figura 1).

Figura 1 - Visualização do local da queda, momentos após o acidente (Fonte: SERIPA III).

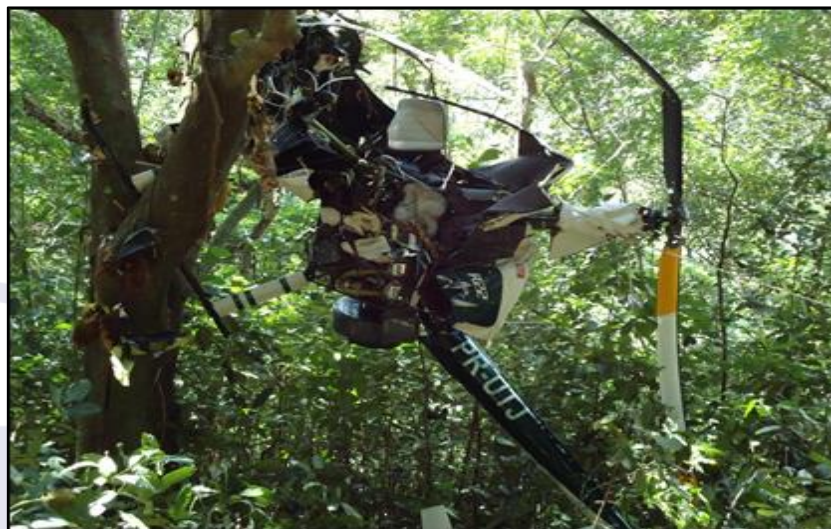
Após o primeiro impacto, é provável que a aeronave tenha entrado em atitude de perda de controle até colidir com uma árvore, onde ficou presa e suspensa a cerca de quatro metros de altura do solo (Figura 2).

Figura 2 - Aeronave após a ocorrência.

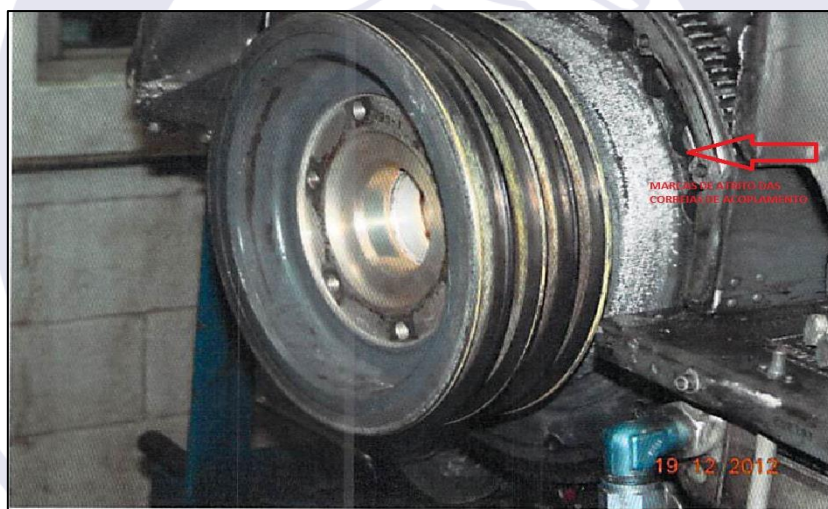
Na análise dos destroços, observou-se próximo ao motor, no ponto onde ocorre o acoplamento do motor com a caixa de transmissão, que as correias de acoplamento estavam fora dos entalhes.

Essas correias não estavam partidas nem rompidas, mas apresentavam marcas de atrito por aquecimento no interior da sua banda, bem como havia marcas na superfície da cremalheira, como se as correias tivessem girado fora do seu entalhe e, portanto, sem acoplamento efetivo (Figura 3).

Figura 3 - Marcas de atrito na superfície da cremalheira, fora da área do entalhe das correias de acoplamento (Fonte: DCTA).

Conclui-se, ainda, que as marcas de roçamento na cremalheira causadas pelas correias de acoplamento que saíram de seu entalhe, após o primeiro impacto, comprovaram o funcionamento do motor entre o primeiro e segundo impactos, corroborando o resultado do teste em bancada.
