RELATÓRIO FINAL
A-040/CENIPA/2014

OCORRÊNCIA:	ACIDENTE
AERONAVE:	PR-VPI
MODELO:	T-210L
DATA:	19FEV2014

O presente Relatório Final refere-se ao acidente com a aeronave PR-VPI, modelo T-210L, ocorrido em 19FEV2014, classificado como “falha do motor em voo”.

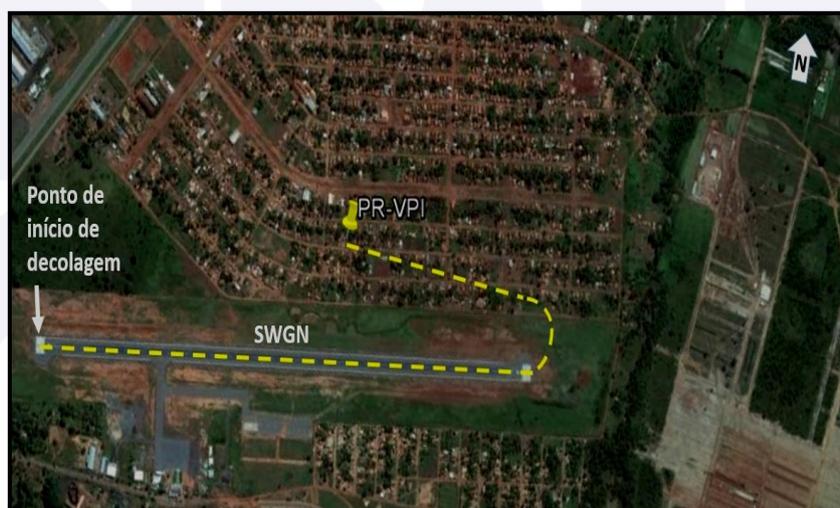
O impacto ocorreu a cerca de 310 metros ao norte do aeródromo de Araguaína (SWG N), sobre um bairro residencial, na proa aproximada 290°, conforme trajetória descrita na Figura 1.

Figura 1 - Local de pouso forçado em relação ao aeródromo SWGN. Trajetória feita com base nas informações do piloto.

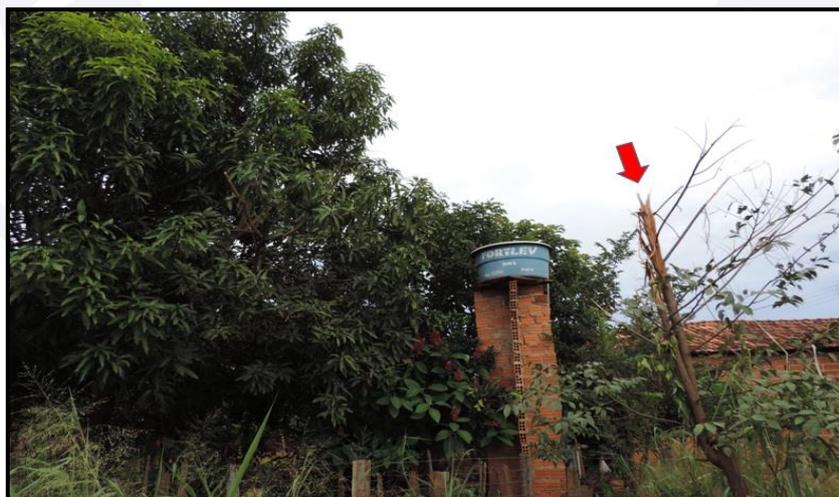
Pouco antes de tocar o solo, a aeronave atingiu uma árvore de pequeno porte, quebrando-a, a, aproximadamente, 3 metros de altura, conforme Figura 2.

Figura 2 - Obstáculo atingido pela aeronave antes do toque no solo.

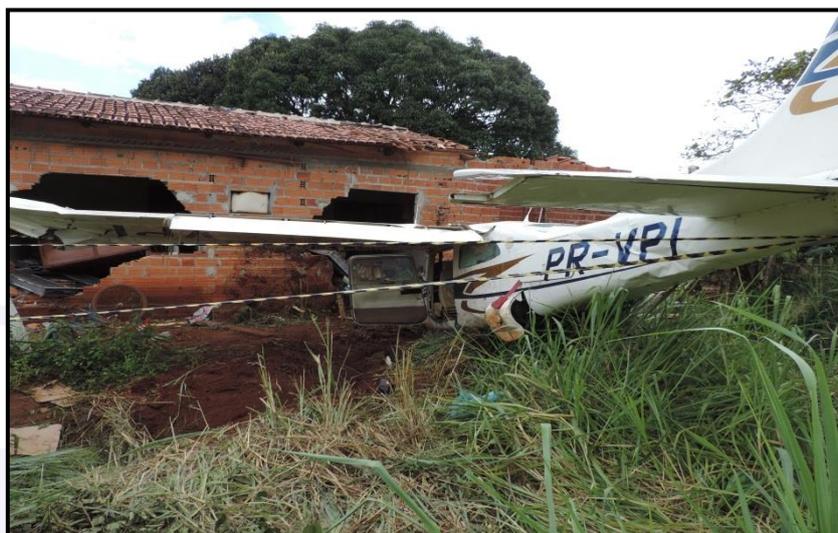
O impacto ocasionado pela aeronave afetou a estrutura de uma residência, derrubando as paredes laterais e danificando móveis e objetos.

A aeronave impactou contra a lateral de uma residência, derrubando parte das paredes e destruindo móveis no interior de dois quartos, conforme Figura 3.

Figura 3 - Danos à residência.

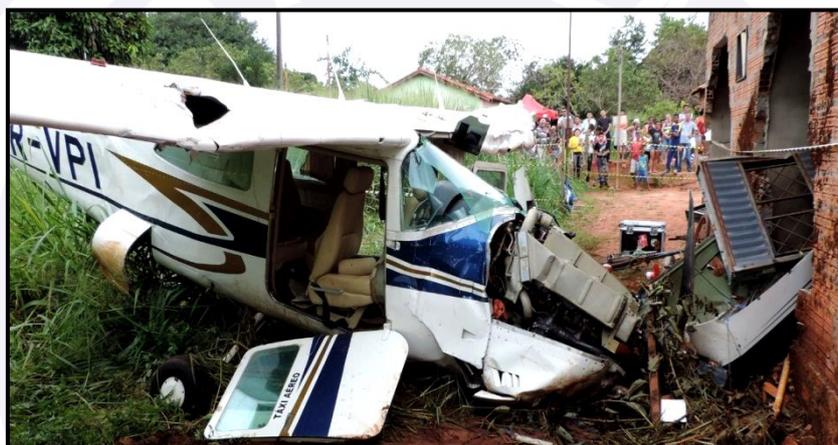
Após o toque dos trens de pouso principais no solo, houve um deslocamento de menos de 2 metros até a parada total da aeronave. Nessa dinâmica, o bordo de ataque da asa esquerda atingiu as vítimas e toda a estrutura das asas colidiu contra a residência, conforme Figura 4.

Figura 4 - Danos à seção dianteira e às asas.

Ocorreram perfurações nas asas e vazamento de combustível após o impacto. No solo havia indícios de significativo vazamento de combustível das asas.

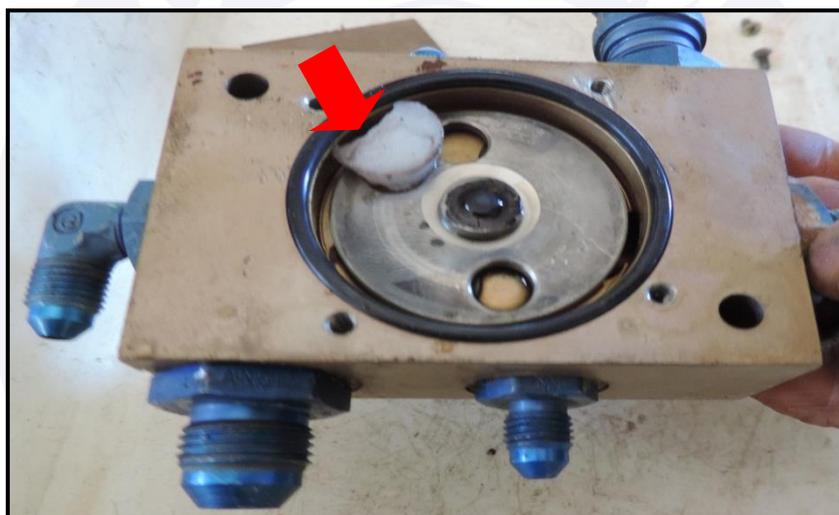
No transcurso dessa pesquisa, foi constatada a existência de um corpo estranho no interior da seletora de combustível, conforme Figura 5. O material foi encaminhado para análises laboratoriais no Departamento de Ciência e Tecnologia Aeroespacial (DCTA).

Figura 5 - A seta vermelha indica o corpo estranho encontrado no interior da válvula seletora de combustível.

Na análise por infravermelho, o objeto estranho foi identificado como silicone. Segundo os exames laboratoriais, o silicone reagiu com a gasolina, ocasionando uma expansão de seu volume.

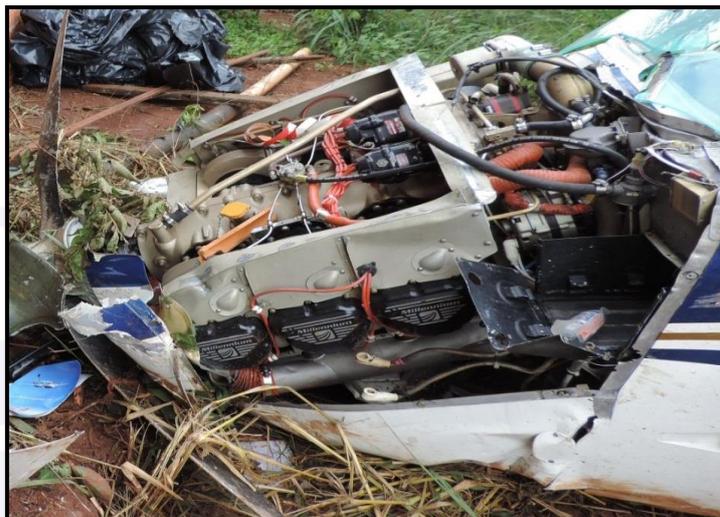
O motor, devido às avarias (Figura 6), não pôde ser instalado no banco de provas ou em outra aeronave para a realização do teste funcional.

Figura 6 - Situação do motor após o impacto.

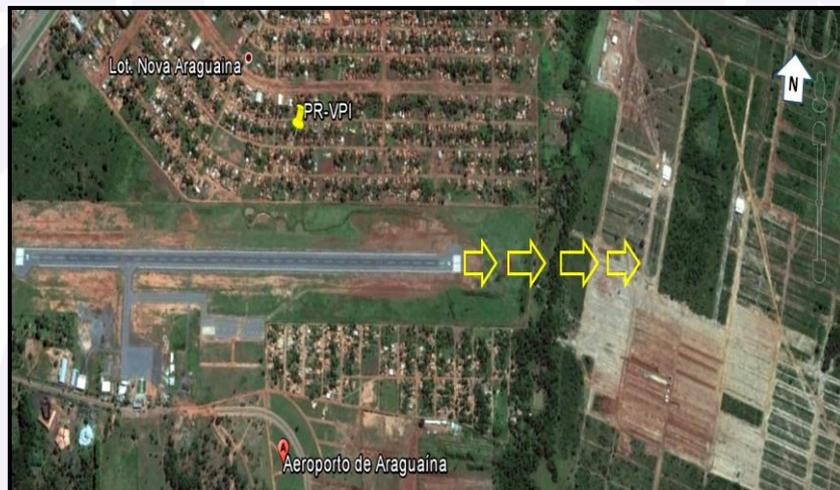
A Figura 7, a seguir, apresenta a vista superior do aeródromo de SWGN, com destaque para o local de pouso do PR-VPI e para a condição do terreno livre de residências ou construções na reta de decolagem (setas amarelas).

Figura 7 - Vista superior do aeródromo SWGN.
