COMANDO DA AERONÁUTICA
CENTRO DE INVESTIGAÇÃO E PREVENÇÃO DE
ACIDENTES AERONÁUTICOS

RELATÓRIO FINAL SIMPLIFICADO

DADOS DA OCORRÊNCIA					
DATA - HORA		INVESTIGAÇÃO		SUMA N°	
10 ABR 2018 - 23:40 (UTC)		SERIPA IV		A-067/CENIPA/2018	
CLASSIFICAÇÃO		TIPO(S)		SUBTIPO(S)	
ACIDENTE		[WILD] COLISÃO COM FAUNA		NIL	
LOCALIDADE		MUNICÍPIO		UF	
AERÓDROMO DE CAMPO GRANDE (SBCG) I		CAMPO GRANDE		MS	
				COORDENADAS	
				20°28'10"S 054°40'13"W

DADOS DA AERONAVE		
MATRÍCULA	FABRICANTE	MODELO
PR-WDB	CESSNA AIRCRAFT	150M
OPERADOR	REGISTRO	OPERAÇÃO
FLY COMPANY ESCOLA DE AVIAÇÃO LTDA. - ME	PRI	INSTRUÇÃO

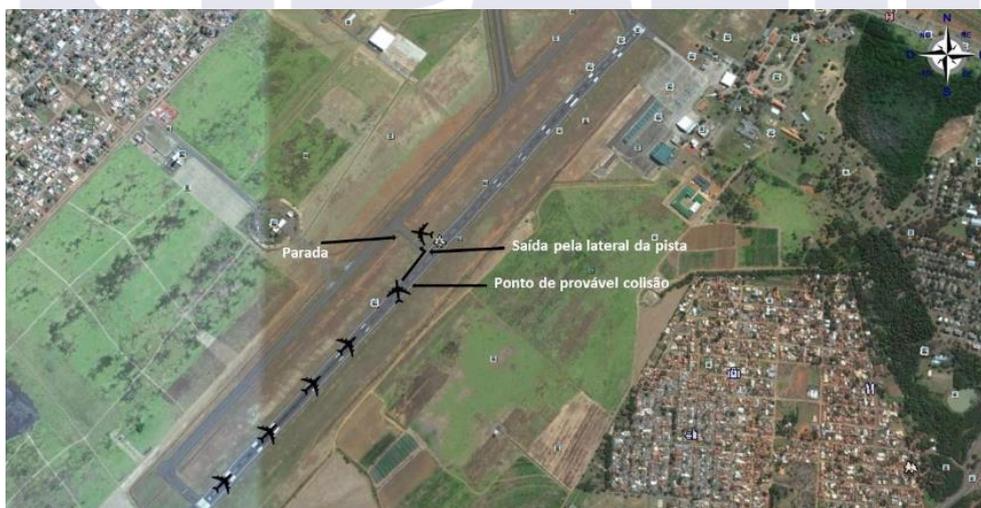
Durante os procedimentos de arremetida no solo do terceiro pouso, a tripulação sentiu forte impacto no trem de pouso principal esquerdo, seguido de forte guinada da aeronave à esquerda.

O instrutor conseguiu voar a aeronave e trazê-la de volta para o centro da pista. Após novo contato da aeronave com o solo, ela guinou fortemente à esquerda, saindo pela lateral, vindo a parar na área gramada adjacente à *taxiway* ECHO.

Figura 1 - Croqui da ocorrência.

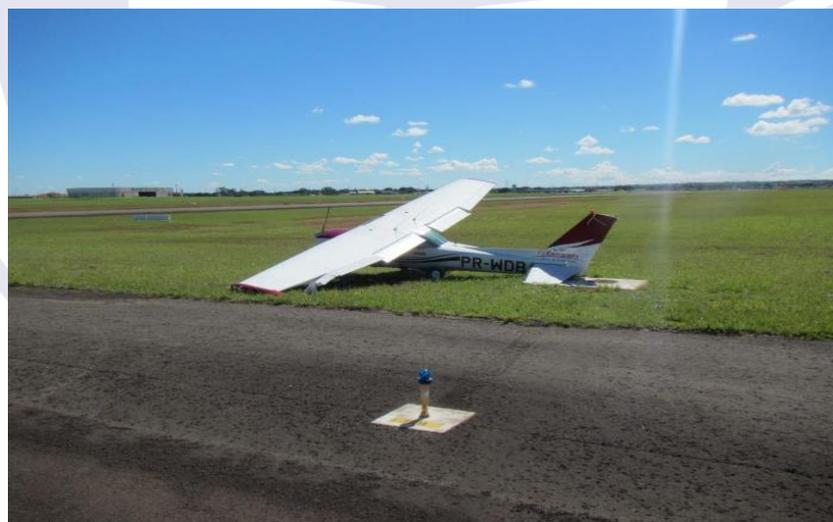
A aeronave teve danos substanciais. Os ocupantes saíram ilesos.

Figura 2 - Aeronave acidentada.

O impacto com fauna ficou evidenciado pelo indício de fratura por tensão do trem de pouso principal esquerdo, compatível com colisão contra objeto estático, por meio dos pelos de capivara, encontrados entre o pneu e o cubo de roda, e pela capivara morta, encontrada sobre a pista de pouso, logo após a ocorrência.

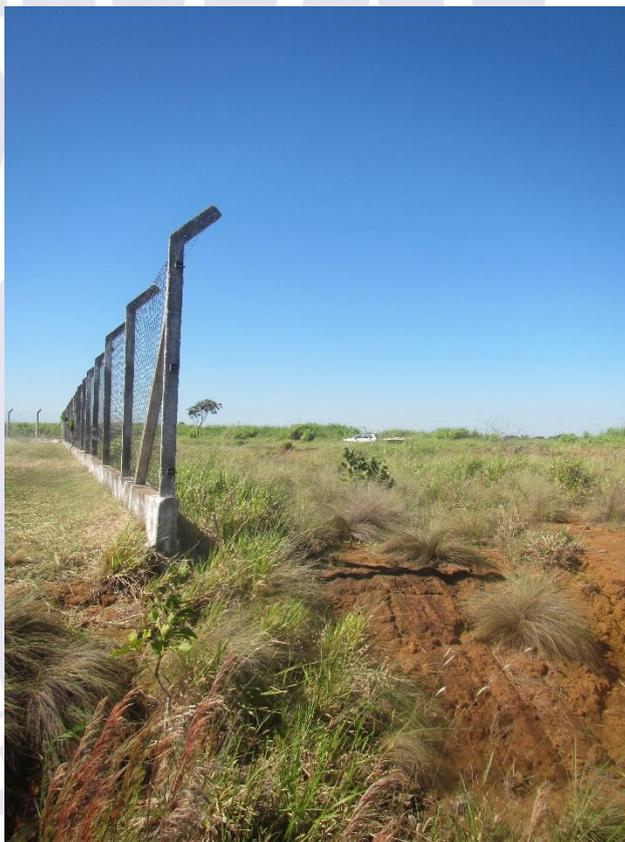
A cerca operacional do aeródromo apresentava uma faixa de, aproximadamente, cem metros de descontinuidade, próximo ao pátio de um dos operadores militares, conforme ilustrado na Figura 3, sendo tal fato de conhecimento de sua administração.

Figura 3 - Local onde a cerca operacional sofria interrupção (descontinuidade).

A possibilidade de que a capivara tenha acessado a pista pela área de descontinuidade da cerca foi verificada através da presença de fezes e pegadas desse tipo de animal no local sem a cerca.

O serviço de conclusão da cerca operacional, o que sanaria a deficiência supramencionada, estava no portfólio de projetos do operador do aeródromo, mas o início das obras se deu apenas alguns dias antes da ocorrência e se encontrava em andamento.

Também houve falha pela ausência dos operadores militares na CGRF, que, além de serem partes interessadas no assunto, a descontinuidade da cerca operacional, que se

mostrou a maior vulnerabilidade do aeródromo, ocorria em área adjacente ao pátio de um desses operadores.

Realizar gestões junto à INFRAERO, empresa operadora do Aeroporto Internacional de Campo Grande, MS, a fim de que esta efetue reparos e melhorias na cerca operacional existente, em coordenação com as demais organizações envolvidas na execução das atividades operacionais do aeródromo, levando-se em consideração as informações obtidas com a Identificação do Perigo da Fauna (IPF).
