**COMANDO DA AERONÁUTICA**  
**CENTRO DE INVESTIGAÇÃO E PREVENÇÃO DE**  
**ACIDENTES AERONÁUTICOS**

**RELATÓRIO FINAL**  
**A-187/CENIPA/2014**

| <b>AERONAVE:</b> | <b>PR-WIZ</b> |
| <b>MODELO:</b> | <b>PA-25-235</b> |

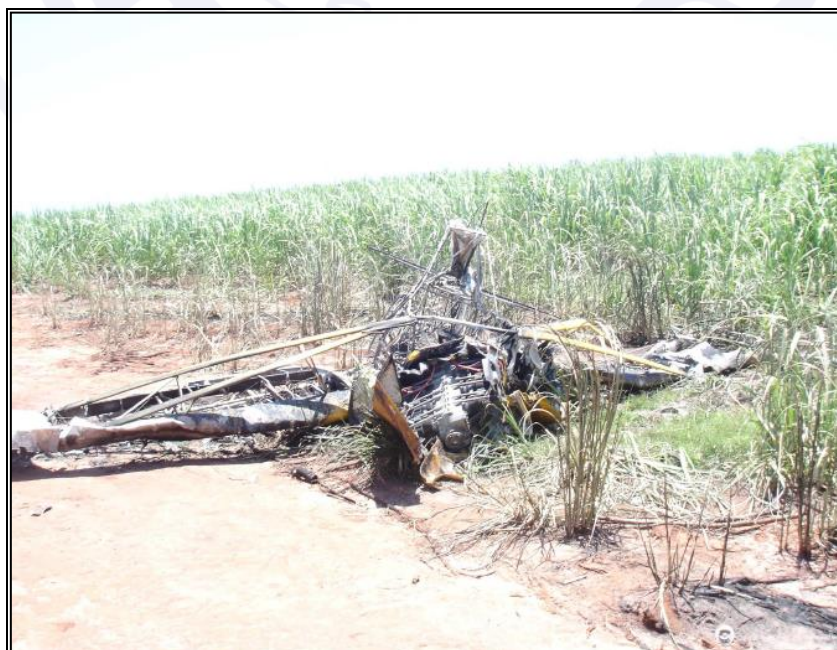
A aeronave ficou destruída.

Figura 1 - Vista frontal da aeronave.

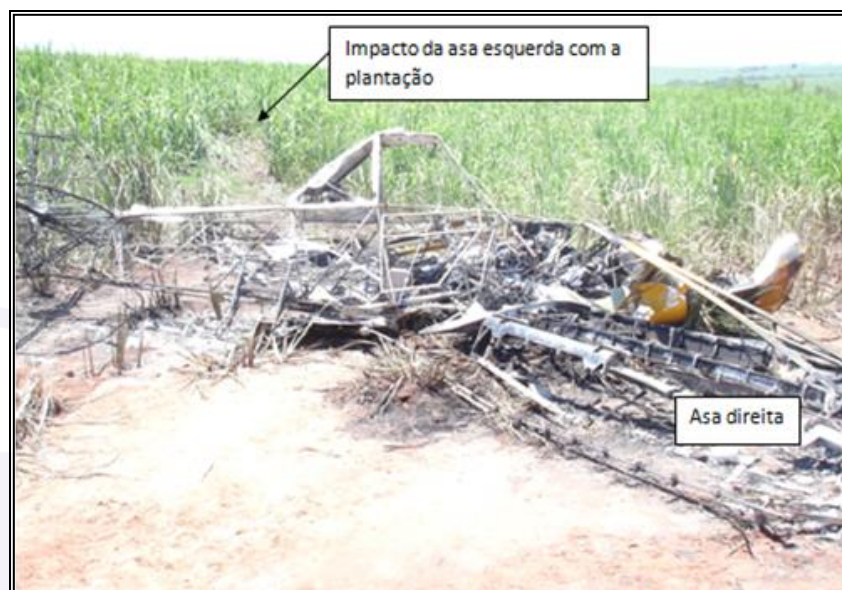
Os destroços ficaram concentrados. O primeiro impacto foi da asa esquerda contra a plantação de cana (Figura 2), não havendo qualquer evidência de impacto anterior. Em seguida, a aeronave continuou em deslocamento lateral para a direita.

Antes da parada total, sua hélice se desprende e ficou com as pontas torcidas e parcialmente enterradas. Após a parada, a aeronave incendiou-se.

Figura 1 - Vista lateral direita da aeronave.

O grau de destruição e de carbonização da aeronave impediu a verificação total de equipamentos, instrumentos e demais componentes. A deformação das pás da hélice sugeria que, no momento da colisão, o motor desenvolvia potência normalmente.

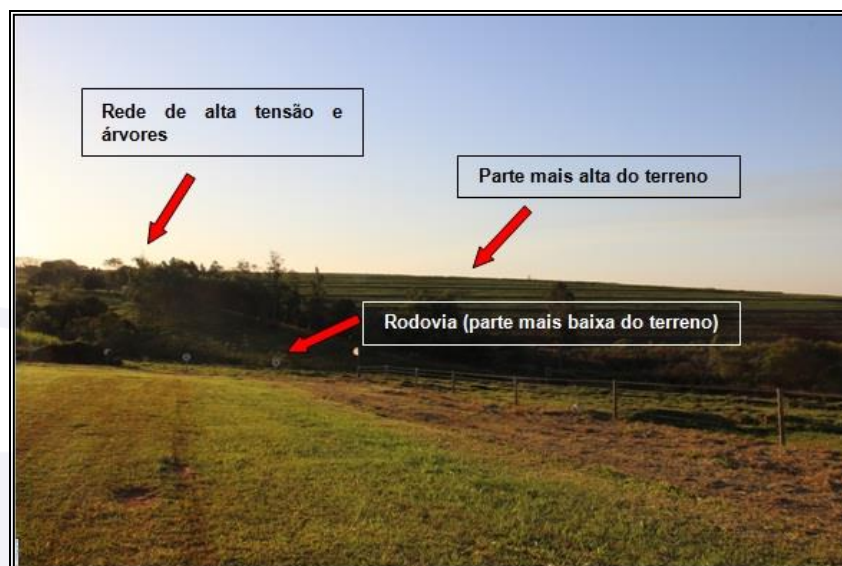
No local do acidente, logo após o término da pista e próximo à rodovia, o relevo apresentava um leve declive, voltando a subir após a rodovia. Na área que foi sobrevoada pela aeronave durante as curvas, existiam redes de alta tensão e árvores mais altas (Figura 4).

Figura 4 - Terreno próximo à cabeceira da pista de pouso eventual.
