COMANDO DA AERONÁUTICA
CENTRO DE INVESTIGAÇÃO E PREVENÇÃO DE
ACIDENTES AERONÁUTICOS

RELATÓRIO FINAL SIMPLIFICADO

DADOS DA OCORRÊNCIA					
DATA - HORA		INVESTIGAÇÃO		SUMA Nº	
27 AGO 2015 - 13:12 (UTC)		SERIPA VI		A-117/CENIPA/2015	
CLASSIFICAÇÃO		TIPO(S)		SUBTIPO(S)	
ACIDENTE		[SCF] FALHA OU MAU FUNCIONAMENTO DE SISTEMA/COMPONENTE		COM TREM DE POUSO	
LOCALIDADE		MUNICÍPIO		UF	COORDENADAS
AERÓDROMO NACIONAL DE AVIAÇÃO (SWNV)		GOIÂNIA		GO	16°37'41"S 049°20'44"W

DADOS DA AERONAVE		
MATRÍCULA	FABRICANTE	MODELO
PR-WTW	PIPER AIRCRAFT	PA-32R-301T
OPERADOR		REGISTRO
PARTICULAR		TPP
		OPERAÇÃO
		PRIVADA

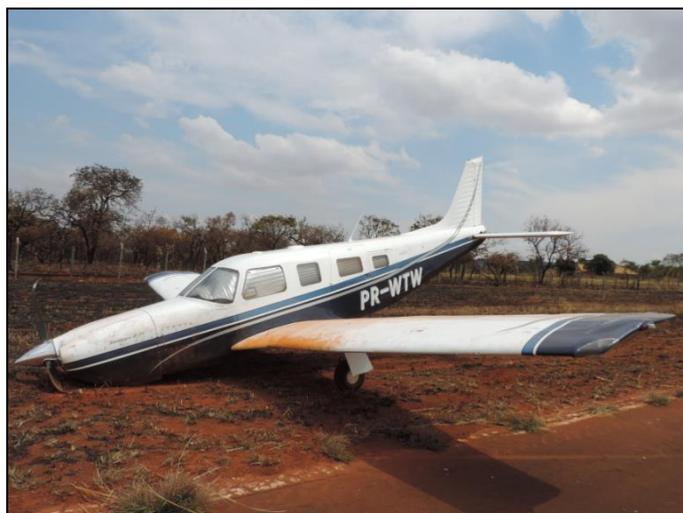
Foi realizado o pouso com o trem de pouso auxiliar (bequilha) destravado. A aeronave perdeu a reta para a direita e saiu da pista, tocando com as pás da hélice no solo.

A aeronave teve danos substanciais.

Figura 1 - Aeronave após a parada total.

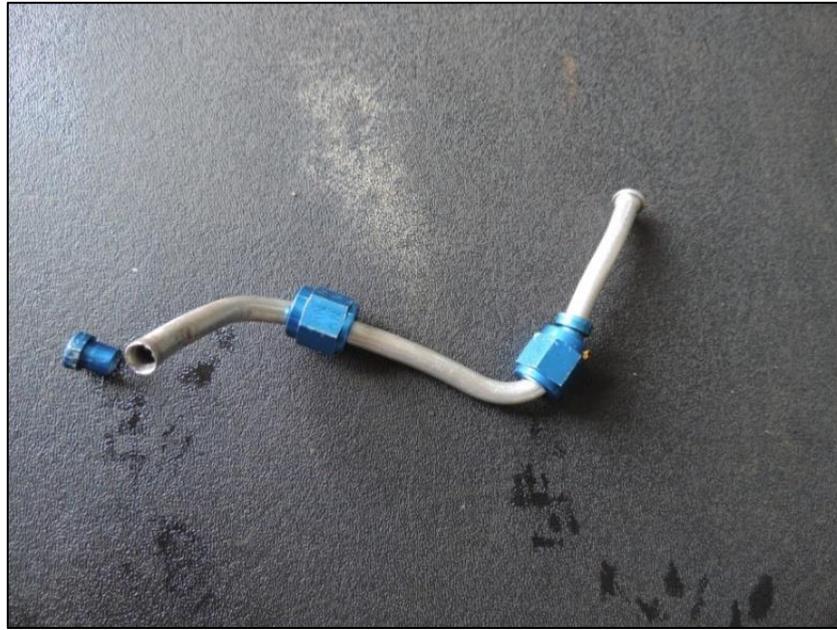
O sistema de emergência funcionou normalmente. No entanto, constatou-se um vazamento na tubulação mostrada na Figura 3. Esse vazamento impedia que o sistema alcançasse pressão suficiente para recolher e baixar o trem de pouso auxiliar.

Aparentemente, a tubulação original havia sido cortada e adaptada. A falta do terminal para ajuste cônico prejudicou a correta vedação da tubulação, permitindo vazamentos.

Figura 3 - Componente que apresentou vazamento durante o baixamento pelo sistema normal.

Realizar gestões, junto à Rondonópolis Manutenção de Aeronaves Ltda (RMA), a fim de garantir que aquela organização de manutenção execute os procedimentos de manutenção de acordo com as normas e regulamentos de manutenção pertinentes.

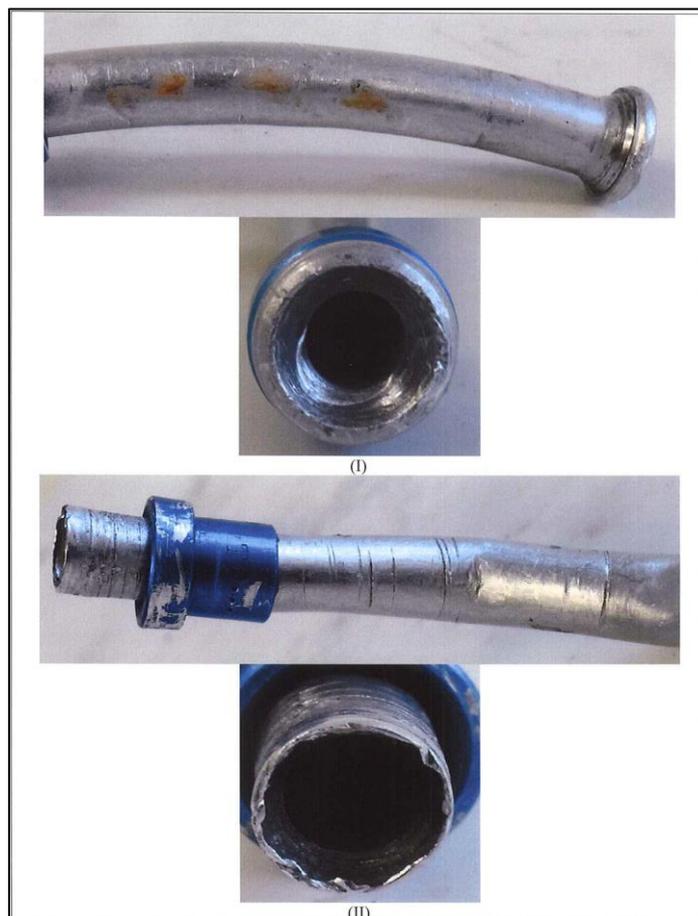
Após a emissão de parecer técnico, foi constatado que o tubo analisado não apresentava o terminal para ajuste cônico em uma de suas extremidades.

Figura 4 - Em (I), extremidade do tubo com a presença do terminal para ajuste cônico.
Em (II), extremidade sem a presença do terminal.
