**COMANDO DA AERONÁUTICA**  
**CENTRO DE INVESTIGAÇÃO E PREVENÇÃO DE**  
**ACIDENTES AERONÁUTICOS**

**RELATÓRIO FINAL SIMPLIFICADO**

| DADOS DA OCORRÊNCIA | | | | | |
|---|--|---|--|---|---|
| 15 FEV 2014 / 22:00 (UTC) | | SERIPA I | | A-036/CENIPA/2014 | |

| DADOS DA AERONAVE | | |
|---|---|---|
| PT-YMF | ROBINSON HELICOPTER | R-44 |

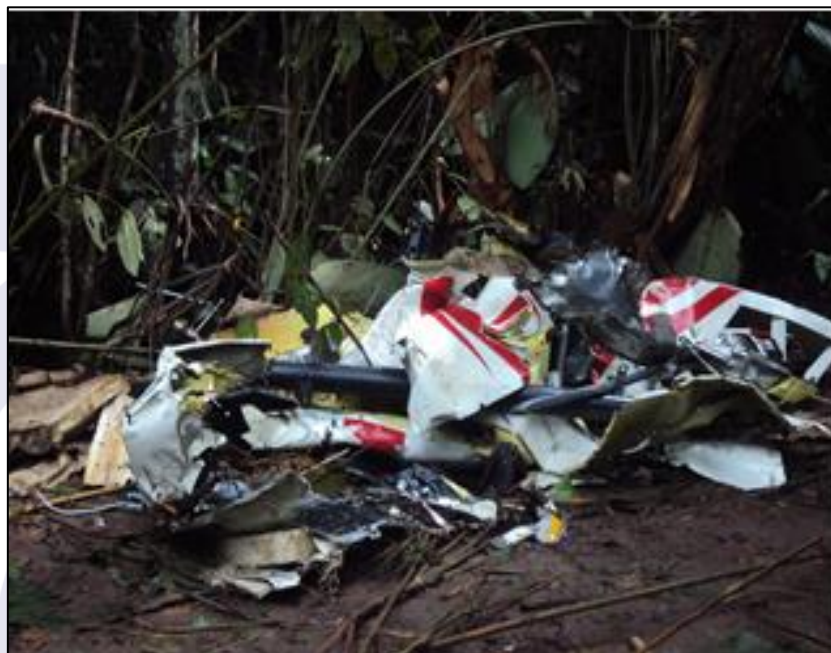
A aproximadamente 7 NM do Hotel Fazenda, a aeronave veio a colidir contra as árvores e, em seguida, contra o solo, numa região de mata fechada.

A aeronave ficou destruída. O tripulante e o passageiro sofreram lesões fatais.

Figura 1 - Destroços da cabine da aeronave.
