**COMANDO DA AERONÁUTICA**  
**CENTRO DE INVESTIGAÇÃO E PREVENÇÃO DE**  
**ACIDENTES AERONÁUTICOS**

**RELATÓRIO FINAL SIMPLIFICADO**

DADOS DA OCORRÊNCIA					
DATA - HORA		INVESTIGAÇÃO		SUMA N°	
08JUN2019 - 20:25 (UTC)		SERIPA V		A-087/CENIPA/2019	
CLASSIFICAÇÃO		TIPO(S)		SUBTIPO(S)	
ACIDENTE		[FUEL] COMBUSTÍVEL		NIL	
LOCALIDADE		MUNICÍPIO		UF	COORDENADAS
BAIRRO PARQUE VERDE		CASCAVEL		PR	24°55'52"S   053°30'04"W

DADOS DA AERONAVE		
MATRÍCULA	FABRICANTE	MODELO
PR-ZLB	CONSTRUTOR AMADOR	RV-10
OPERADOR		REGISTRO
PARTICULAR		PET
		OPERAÇÃO
		PRIVADA

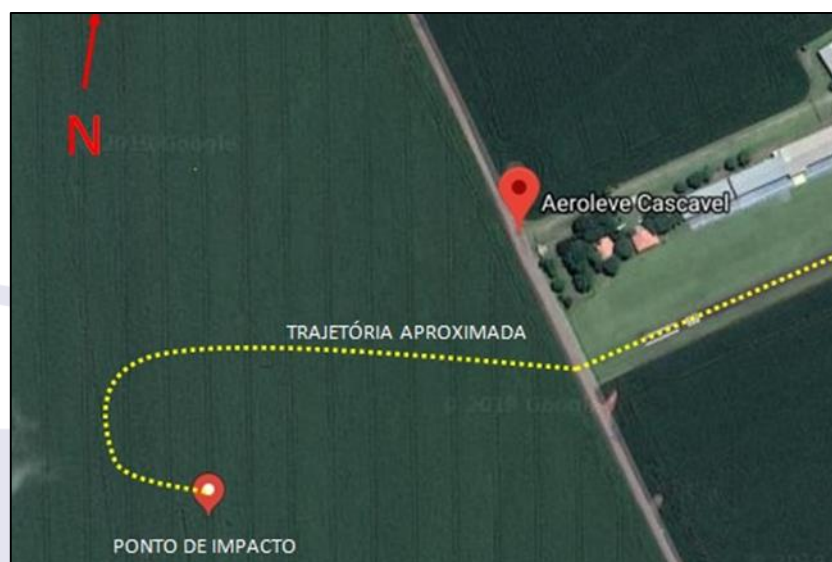
Ao aproximar para SILQ, a aeronave não se enquadrou em uma final estabilizada para pouso e realizou uma arremetida sobre a pista, no sentido da cabeceira 26. Na sequência, iniciou uma curva de reversão pela esquerda para pouso na cabeceira 08 (Figura 1).

Figura 1 - Trajetória final e posição de parada da aeronave após a ocorrência.

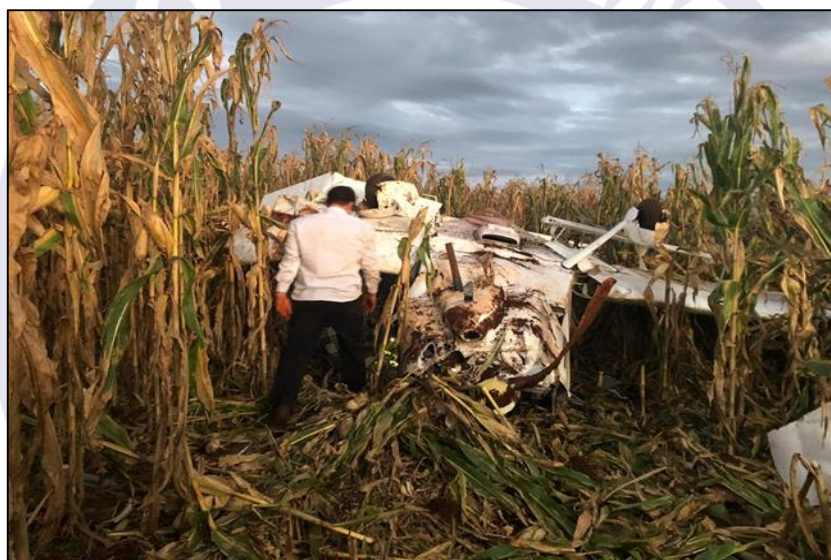
De acordo com o piloto, houve a perda de potência do motor quando a aeronave se encontrava próxima ao enquadramento da final para pouso na cabeceira 08. O piloto realizou um pouso de emergência e o impacto ocorreu em uma lavoura de milho (Figura 2).

Figura 2 - Posição de parada da aeronave.
