**COMANDO DA AERONÁUTICA**  
**CENTRO DE INVESTIGAÇÃO E PREVENÇÃO DE**  
**ACIDENTES AERONÁUTICOS**

**RELATÓRIO FINAL SIMPLIFICADO**

DADOS DA OCORRÊNCIA			
DATA - HORA	INVESTIGAÇÃO	SUMA(I) Nº	
14JUL2018 - 19:00 (UTC)	SERIPA III	A-118/CENIPA/2018	
CLASSIFICAÇÃO	TIPO(S)	SUBTIPO(S)	
ACIDENTE	[LOC-I] PERDA DE CONTROLE EM VOO	NIL	
LOCALIDADE	MUNICÍPIO	UF	COORDENADAS
FORA DE AERÓDROMO	BOM DESPACHO	MG	19°41'50"S 045°16'08"W

DADOS DA AERONAVE		
MATRÍCULA	FABRICANTE	MODELO
PR-ZTE	JIMDICKINSON	CHRISTEN EAGLE II
OPERADOR	REGISTRO	OPERAÇÃO
PARTICULAR	PET	PRIVADA

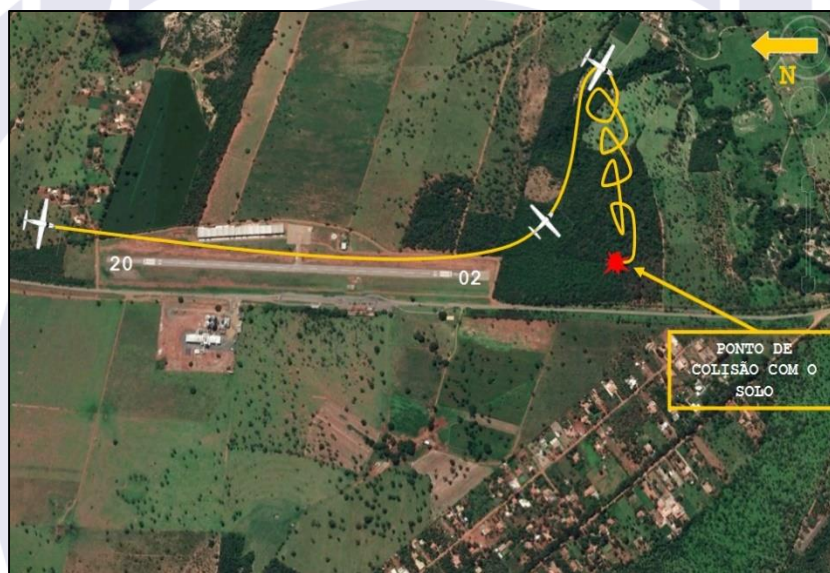
Figura 1 - Croqui da ocorrência.

Na chegada ao Aeródromo de Bom Despacho, foi realizada uma passagem baixa no sentido da pista 20 e, logo após, o nariz da aeronave foi levado até a posição vertical, com a finalidade de se realizar uma manobra acrobática. Durante a execução dessa manobra, o controle da aeronave foi perdido.

A aeronave entrou em parafuso, precipitando-se em trajetória vertical até colidir contra o terreno. A colisão ocorreu a 550 metros da cabeceira 02 de SNGQ.

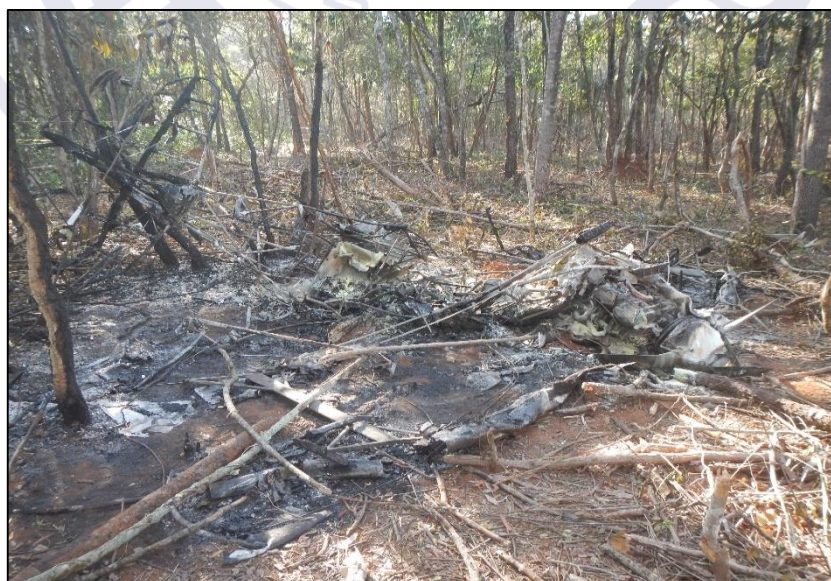
Figura 2 - Vista da aeronave após o acidente.

A aeronave ficou destruída. Os dois pilotos sofreram lesões fatais.

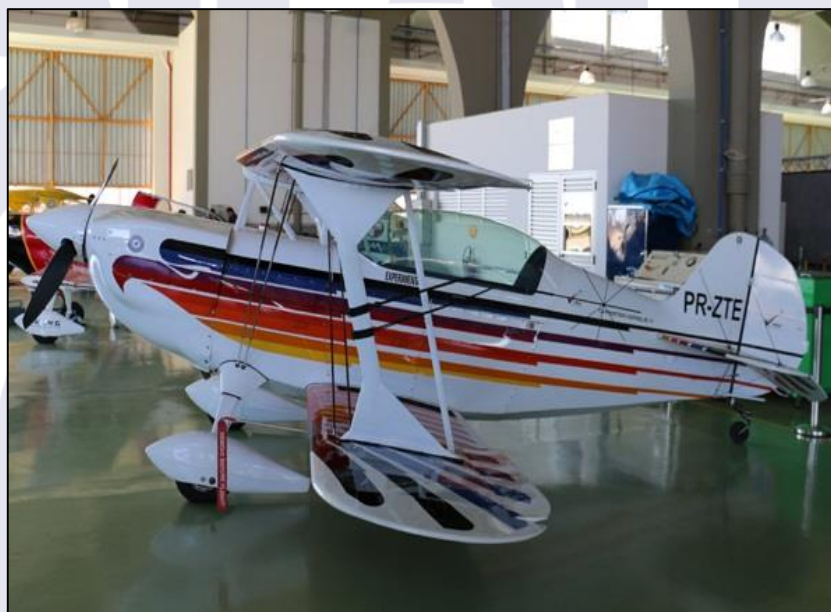
Figura 3 - Vista da aeronave PR-ZTE.

O PR-ZTE era uma aeronave experimental, modelo *ChristenEagle II* (Figura 3).

A aeronave estava com o seu Certificado de Autorização de Voo (CAV) invalidado, em razão do Relatório de Inspeção Anual de Manutenção (RIAM) estar vencido desde 24NOV2017. Assim, foram contrariadas as prescrições contidas no RBHA 103A, conforme transcrição dos itens abaixo:

Os registros de manutenção da aeronave estavam desatualizados. A caderneta de célula e a caderneta do motor não foram encontradas.
