RELATÓRIO FINAL
IG-031/CENIPA/2017

OCORRÊNCIA:	INCIDENTE GRAVE
AERONAVE:	PR-AUO
MODELO:	ERJ 190-200 LR
DATA:	21FEV2017

O presente Relatório Final refere-se ao incidente grave com a aeronave PR-AUO, modelo ERJ 190-200 LR, ocorrido em 21FEV2017, classificado como “[F-NI] Fogo/fumaça (sem impacto)”.

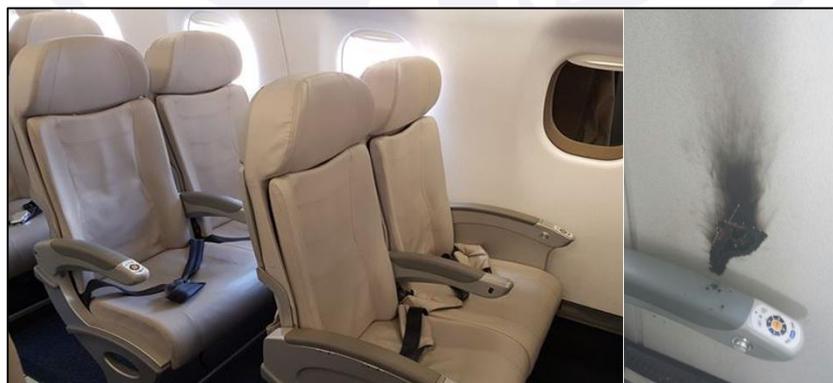
A aeronave teve danos leves. Os danos se restringiram a uma área do revestimento da fuselagem interna na cabine de passageiros, no lado esquerdo, na altura da terceira fileira de poltronas (Figura 1).

Figura 1 - Interior de um Embraer 190 e área afetada do PR-AUO.

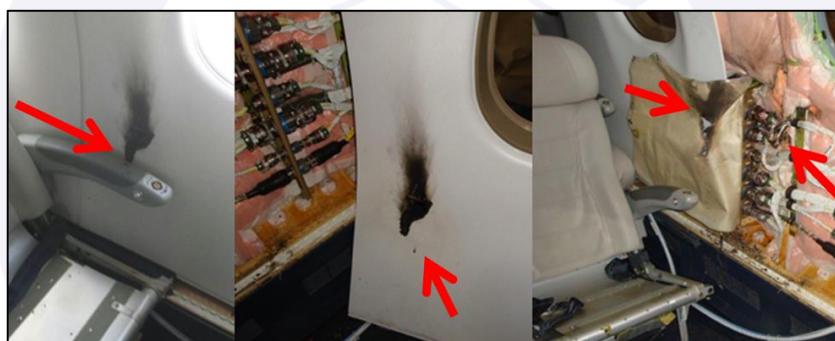
O *sidewall* isolava a área interna da cabine de passageiros da chapa metálica que promovia o revestimento da estrutura da aeronave. Entre o *sidewall* e o revestimento externo da aeronave estavam localizados itens como: a barreira térmica/acústica; os elementos que dão forma e sustentação estrutural à fuselagem; as cablagens com seus respectivos elementos de fixação e posicionamento; e a calha de proteção eletromagnética (Figura 3).

Figura 3 - Sidewall, calha e cablagem afetados.

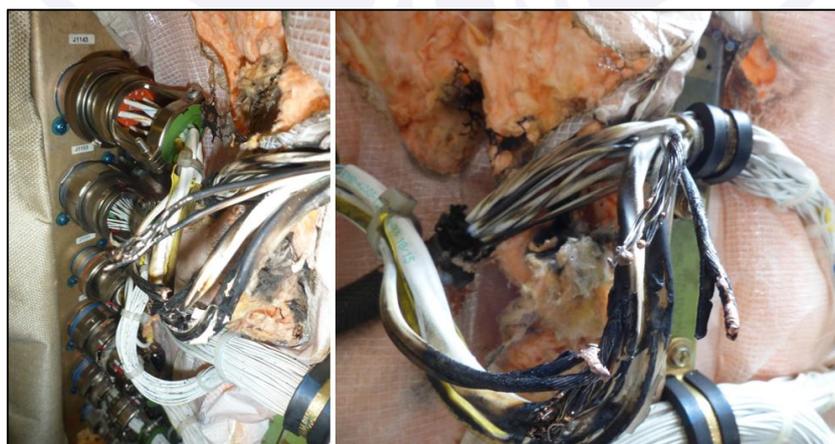
O *sidewall* foi removido e o foco do princípio de incêndio foi identificado. Observou-se que havia fios de uma determinada cablagem derretidos (Figura 4).

Figura 4 - Detalhe da cablagem afetada.

A cablagem afetada foi a de PN 191-32836-401. O dano foi localizado próximo ao conector elétrico P1143. Os condutores atingidos faziam parte de dois circuitos diferentes.

Os cabos apresentavam danos no isolamento, com elementos condutores expostos e com aspecto de fusão, característicos de falhas resultantes do processo de curto-circuito.

Especificamente na área afetada, não foi possível constatar se houve atrito anterior ao curto-circuito, em virtude dos danos causados pelo superaquecimento.

Assegurar-se de que os processos referentes aos requisitos de instalação das cablagens e do controle de qualidade da produção do fabricante da aeronave, especificamente no que se refere à instalação e proteção das cablagens localizadas entre a fuselagem e o *sidewall*, são suficientemente adequados e robustos para evitar que haja interferência entre as cablagens e o *sidewall*, resultando em atrito entre eles, com o intuito de impedir que ocorra a deterioração do isolamento dos cabos condutores que constituem as cablagens das aeronaves ERJ 190.

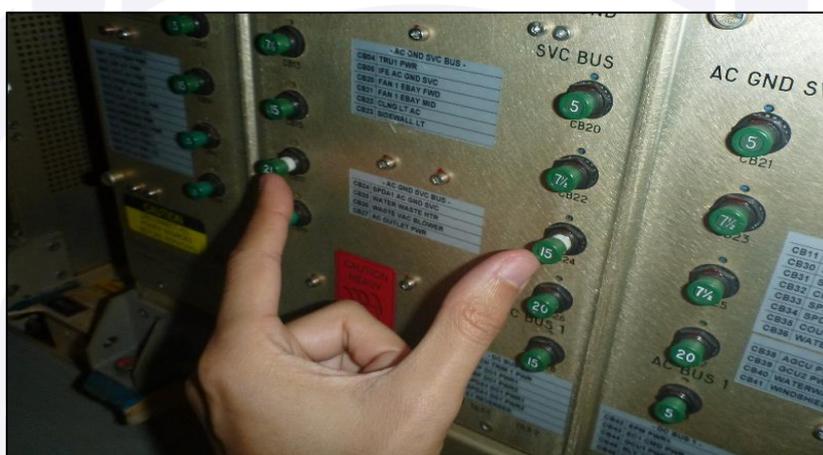
No LICC, localizado no compartimento eletrônico intermediário, foram encontrados dois *Circuit Breakers* (CB) desarmados. Um de 20A e outro de 15A. Os disjuntores estavam relacionados aos dois circuitos elétricos afetados pelo dano na referida cablagem (Figura 5).

Figura 5 - Disjuntores localizados no LICC que desarmaram e protegeram o circuito elétrico.

Os componentes desses sistemas foram removidos da aeronave e levados para testes de laboratório. O *Windshield Heater Control Unit* e os dois disjuntores apresentaram comportamento conforme previsto em suas especificações técnicas.

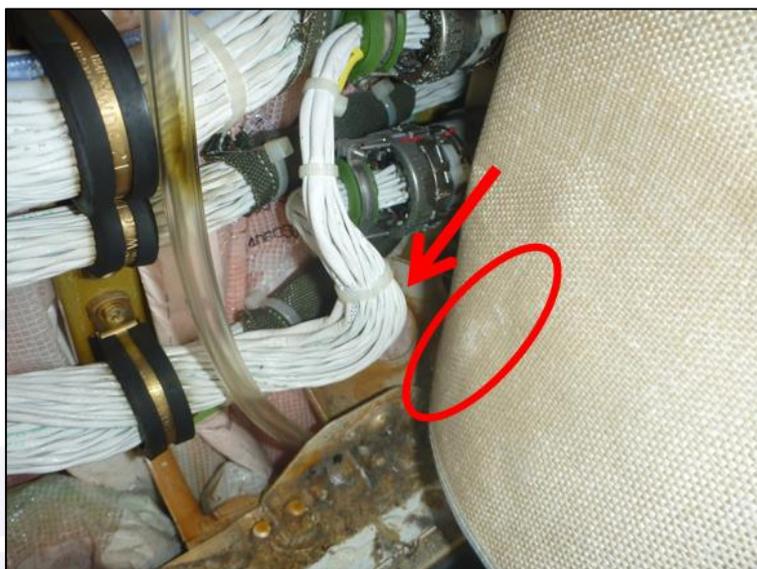
O *sidewall* foi removido e observou-se que havia sinais de atrito entre a cablagem e a calha de proteção eletromagnética na seção da poltrona 3D (Figura 6).

Figura 6 - Marca de atrito entre a cablagem e a calha de proteção eletromagnética na seção da poltrona 3D.

aeronaves ERJ 190, em operação, não haja interferência e nem atrito entre as cablagens e o *sidewall* de forma a impedir que ocorra a deterioração do isolamento dos cabos condutores que constituem as cablagens.

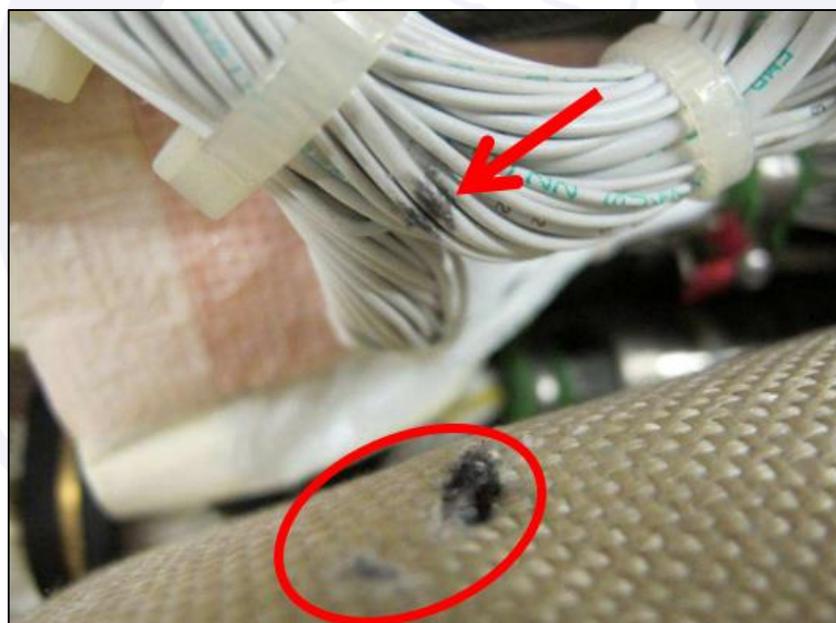
Nessas aeronaves também foi constatado que estava em curso um processo de atrito entre a cablagem e a calha de proteção eletromagnética. Também foi observado um princípio de perda de material de isolamento da cablagem (Figuras 7 e 8).

Figura 7 - Sinal de atrito entre a cablagem e a calha do lado direito do PR-AUM.

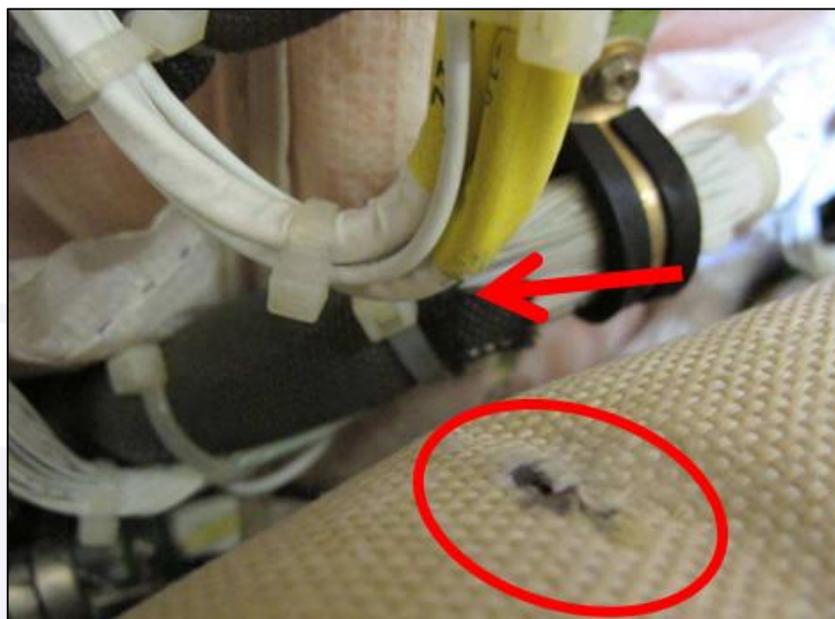
Figura 8 - Sinal de atrito entre a cablagem e a calha de proteção eletromagnética do lado direito do PR-AUP.

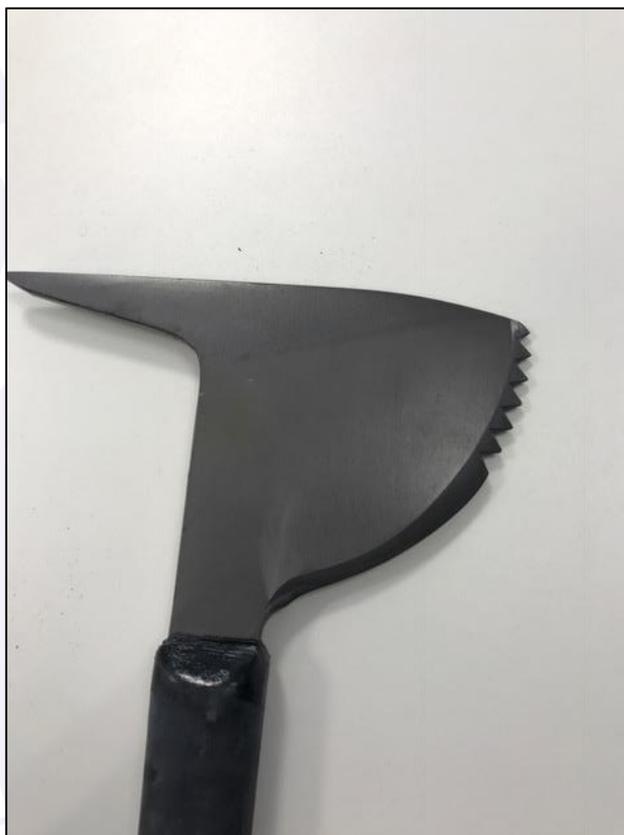
Figura 11 - Vista da machadinha da aeronave PR-AUO.

O comissário chefe, com a autorização do comandante da aeronave, utilizou uma machadinha, golpeando a fresta inicial (formada na área em que estava ocorrendo o curto-circuito), para alargá-la com a finalidade de prosseguir no combate ao princípio de incêndio.

O uso da machadinha para acesso ao fogo, entretanto, poderia ter atingido uma área sensível da aeronave. Cabe ressaltar que os sistemas de proteção dos circuitos que entraram em curto foram ativados. Assim, as faíscas foram extintas pela ação dos sistemas de proteção e não pela utilização da segunda garrafa de extintor.

O local onde a machadinha foi usada na ocorrência era uma área onde passavam diversos cabos de energia dos sistemas da aeronave. Um eventual corte de uma dessas cablagens poderia resultar numa ocorrência de maiores proporções.

Assegurar-se que a documentação disponível, a qual serve como base para a formação dos comissários de voo, oriente de forma segura a utilização da machadinha como equipamento para o combate ao fogo no interior das aeronaves, de maneira que o uso não venha a degradar a condição da aeronave durante o voo, e também nas demais condições de operação com o avião no solo.

Implementar medidas de forma que fique assegurado que todos os tripulantes de aeronaves equipadas com machadinha estejam proficientes com relação à sua adequada utilização como equipamento para o combate ao fogo no interior das aeronaves, de maneira que o uso não venha a degradar as condições de voo e também nas demais condições de operação com o avião no solo.
