COMANDO DA AERONÁUTICA
CENTRO DE INVESTIGAÇÃO E PREVENÇÃO DE
ACIDENTES AERONÁUTICOS

RELATÓRIO FINAL SIMPLIFICADO

DADOS DA OCORRÊNCIA				
DATA - HORA	INVESTIGAÇÃO	SUMA N°		
05ABR2015 - 11:50 (UTC)	SERIPA IV	A-054/CENIPA/2015		
CLASSIFICAÇÃO	TIPO(S)	SUBTIPO(S)		
ACIDENTE	[SCF-PP] FALHA OU MAU FUNCIONAMENTO DO MOTOR	FALHA DO MOTOR EM VOO		
LOCALIDADE	MUNICÍPIO	UF	COORDENADAS	
FAZENDA MARINGÁ	ITATIBA	SP	22°59'15"S	046°44'55"W

DADOS DA AERONAVE		
MATRÍCULA	FABRICANTE	MODELO
PR-CRL	NEIVA	152
OPERADOR	REGISTRO	OPERAÇÃO
AEROCLUBE DE BRAGANÇA PAULISTA	PRI	INSTRUÇÃO

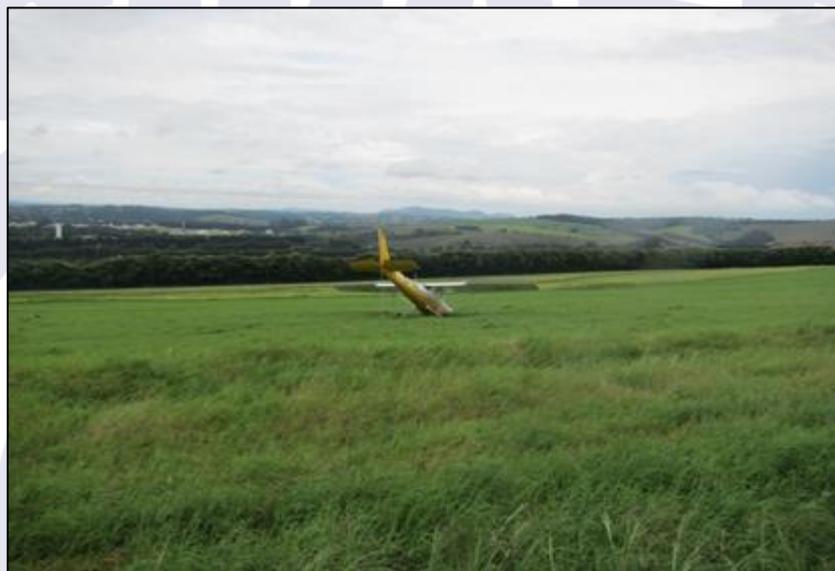
O piloto instrutor assumiu os comandos e procedeu ao cheque de reacendimento do motor, não obtendo sucesso. Com isso, seguiu para a aterragem sem potência no pasto da Fazenda Maringá, no município de Itatiba, SP, vindo a aeronave a colidir contra um desnível e a "pilonar".

Figura 1 - Aeronave após a ocorrência.

A aeronave teve danos substanciais. Os dois tripulantes saíram ilesos.

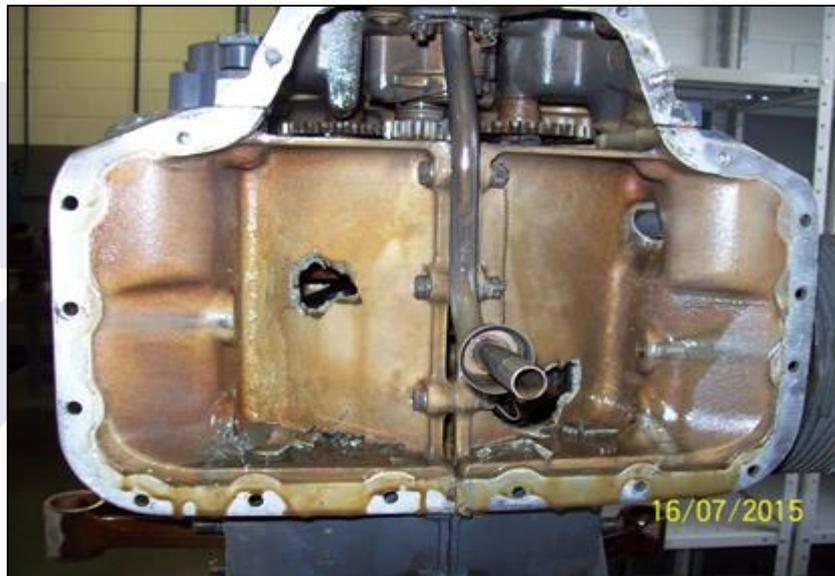
Como resultado, identificou-se deslocamentos radiais e axiais das bronzinas do mancal central das semi-carcaças do motor. Um pequeno deslocamento dessas bronzinas reduzia a vazão de óleo lubrificante para o munhão e, conseqüentemente, para o moente do cilindro, neste caso o nº3, da árvore de manivelas.

Isso gerou superaquecimento e fez com que a bronzina, a capa e a cabeça da biela, bem como os seus parafusos, atingissem a temperatura da zona plástica do material. Como conseqüência, ocorreu o rompimento dos parafusos da cabeça da biela por sobrecarga, o que desencadeou todos os demais danos, como os observados neste motor.

Figura 2 - Danos no bloco do motor.

O movimento das bronzinas desse mancal central pode ter sido fruto da perda de torque dos prisioneiros passantes do bloco do motor ou de um erro dimensional nos mancais do bloco. As duas hipóteses apontam para uma possível falha na montagem do motor após a última revisão geral (*overhaul*).

Contudo, não havia registro dos processos e das peças utilizadas na revisão geral, o que impossibilitou rastrear a origem dos componentes envolvidos nesta ocorrência. Diante disso e do estado dos destroços do motor, essas possibilidades não puderam ser comprovadas.
