**COMANDO DA AERONÁUTICA**  
**CENTRO DE INVESTIGAÇÃO E PREVENÇÃO DE**  
**ACIDENTES AERONÁUTICOS**

**RELATÓRIO FINAL**  
**A-527/CENIPA/2017**

<b>OCORRÊNCIA:</b>	<b>ACIDENTE</b>
<b>AERONAVE:</b>	<b>PR-MES</b>
<b>MODELO:</b>	<b>AS-350B2</b>
<b>DATA:</b>	<b>12JUN2009</b>

O presente Relatório Final refere-se ao acidente com a aeronave PR-MES, modelo AS-350B2, ocorrido em 12JUN2009, classificado como “[RI] Incursão em pista”.

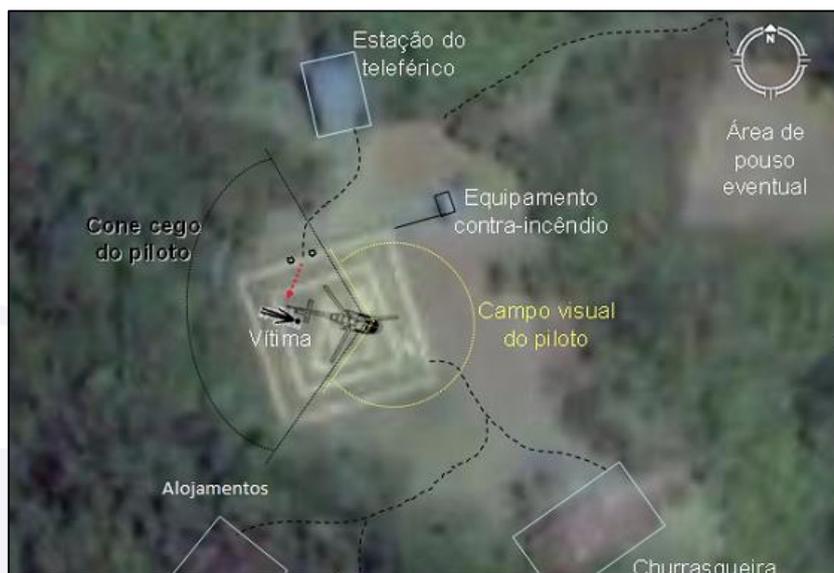
Figura 1 - Croqui do heliponto.

A área de circulação da propriedade, próxima ao heliponto, era toda gramada, incluindo o próprio heliponto. Existiam caminhos traçados em pedras sobre o gramado, interligando as edificações da propriedade (estação do teleférico, churrasqueira, casa de hóspedes) ao heliponto.

Na disposição dos caminhos de pedras que interligavam as edificações do teleférico até a casa de hóspedes, não havia informação sobre a restrição de acesso à área de manobras do heliponto.

A aeronave pousou na região central do heliponto, com sua proa voltada para o setor sudeste (Figura 1).

A existência de caminhos traçados em pedras sobre o gramado, que interligavam as edificações da propriedade ao heliponto, possibilitou que o funcionário se aproximasse da aeronave na direção do rotor de cauda.

A disposição dos caminhos de pedras que interligavam as edificações da propriedade (estação do teleférico, churrasqueira, casa de hóspedes) ao heliponto, criavam diversos pontos de acesso a uma área restrita ao pouso de aeronaves.

A inexistência de alertas sobre os riscos e restrições de acesso à área de manobras do heliponto, quando da operação de aeronaves, pode ter contribuído para que o funcionário se aproximasse de forma despreocupada do rotor de cauda.
