COMANDO DA AERONÁUTICA
CENTRO DE INVESTIGAÇÃO E PREVENÇÃO DE
ACIDENTES AERONÁUTICOS

RELATÓRIO FINAL SIMPLIFICADO

DADOS DA OCORRÊNCIA				
DATA - HORA	INVESTIGAÇÃO	SUMA Nº		
04JAN2017 - 14:00 (UTC)	SERIPA VI	A-002/CENIPA/2017		
CLASSIFICAÇÃO	TIPO(S)	SUBTIPO(S)		
ACIDENTE	[LOG-G] PERDA DE CONTROLE NO SOLO/[RE] EXCURSÃO DE PISTA	NIL		
LOCALIDADE	MUNICÍPIO	UF	COORDENADAS	
FAZENDA NOSSA SENHORA APARECIDA	MONTIVIDIU	GO	17°33'12"S	051°28'29"W

DADOS DA AERONAVE		
MATRÍCULA	FABRICANTE	MODELO
PR-RUY	CESSNA AIRCRAFT	A188B
OPERADOR	REGISTRO	OPERAÇÃO
AEROTEX AVIAÇÃO AGRÍCOLA LTDA. EPP	SAE-AG	OUTROS

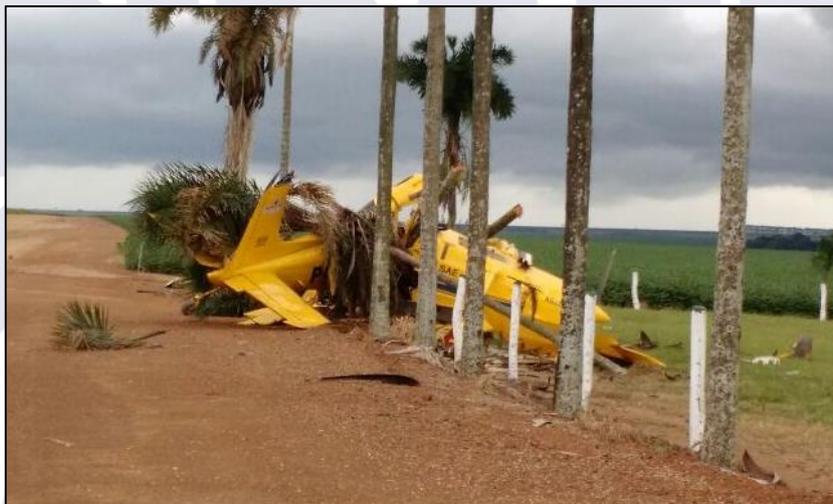
Durante o pouso na área de pouso para uso aeroagrícola da Fazenda Nossa Senhora Aparecida, Montividiu, GO, a aeronave perdeu a reta, vindo a colidir contra árvores localizadas na lateral direita da pista.

A aeronave teve danos substanciais em toda a sua estrutura.

Figura 1 - Vista geral da aeronave após o acidente (foto fornecida pelo operador).

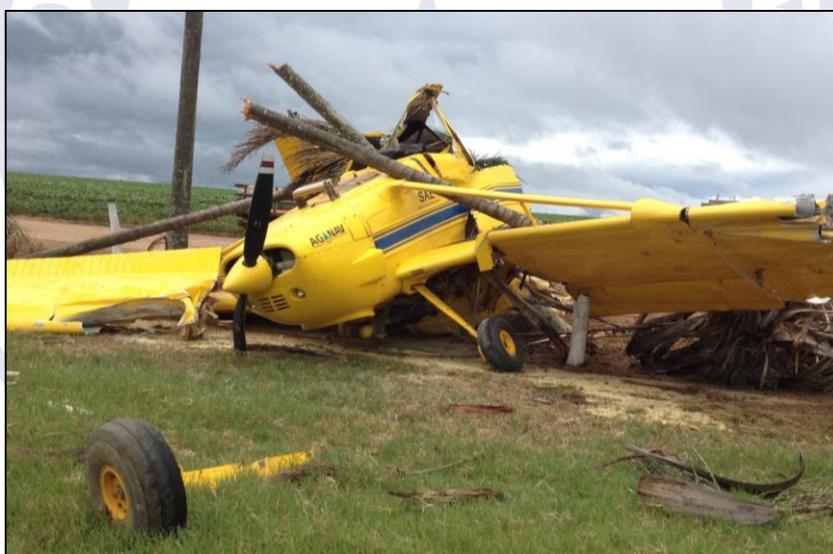
Figura 2 - Vista geral da aeronave após o acidente (foto fornecida pelo operador).

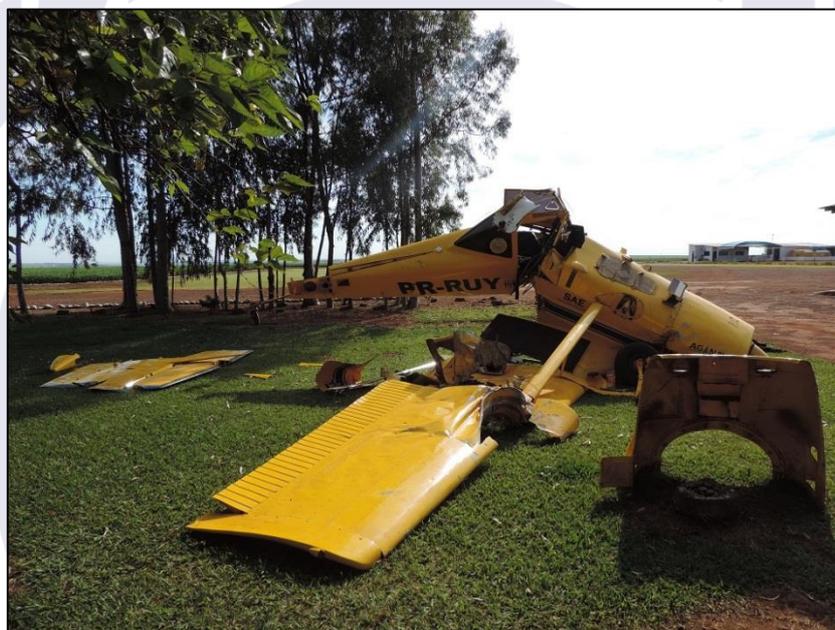
Os destroços da aeronave foram removidos do local da ocorrência sem autorização da autoridade de investigação SIPAER, sendo encontrados próximos às dependências da empresa operadora do monomotor.

Figura 5 - Vista geral da aeronave após sua retirada do local do acidente sem autorização da autoridade de investigação SIPAER (foto tirada pela equipe que realizou a ação inicial de investigação).

- j) o piloto não foi entrevistado após o acidente em função de não ter sido localizado pela equipe que realizou a ação inicial;
- k) os destroços da aeronave foram removidos do local da ocorrência sem autorização da autoridade de investigação SIPAER, o que impossibilitou o levantamento dos fatores que contribuíram para o acidente;

Atuar junto à Aerotex Aviação Agrícola LTDA. EPP, a fim de enfatizar àquela organização acerca da importância de se observar o previsto no Art. 88-N do Código Brasileiro de Aeronáutica que, salvo as exceções estabelecidas, proíbe a remoção de aeronaves acidentadas do local da ocorrência sem a devida autorização da autoridade de investigação SIPAER.

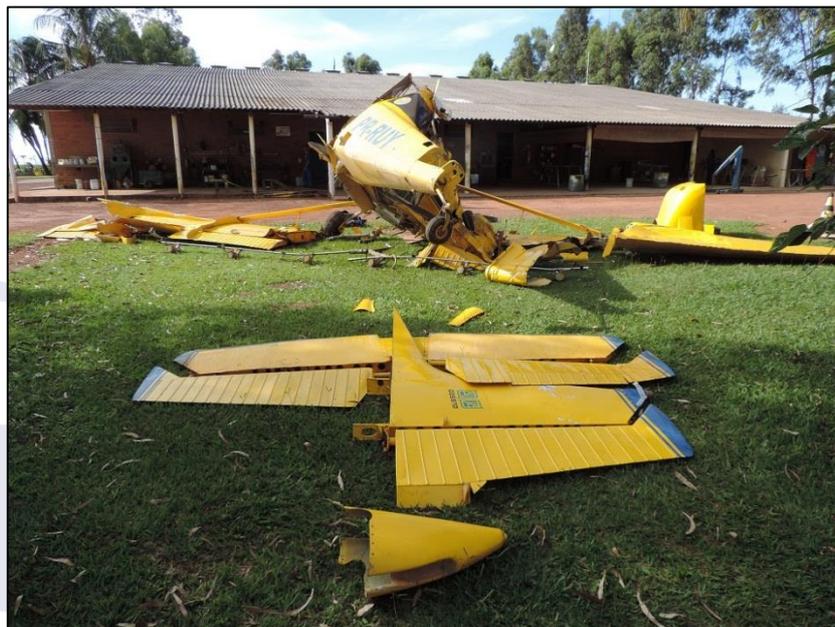
Figura 6 - Vista geral da aeronave após sua retirada do local do acidente, sem autorização da autoridade de investigação SIPAER (foto tirada pela equipe que realizou a ação inicial).
