COMANDO DA AERONÁUTICA
CENTRO DE INVESTIGAÇÃO E PREVENÇÃO DE
ACIDENTES AERONÁUTICOS

RELATÓRIO FINAL SIMPLIFICADO

DADOS DA OCORRÊNCIA				
DATA - HORA	INVESTIGAÇÃO	SUMA N°		
27ABR2018 - 14:30 (UTC)	SERIPA I	IG-075/CENIPA/2018		
CLASSIFICAÇÃO	TIPO(S)	SUBTIPO(S)		
INCIDENTE GRAVE	SCF-NP FALHA OU MAU FUNCIONAMENTO DE SISTEMA/ COMPONENTE/ [RE] EXCURSÃO DE PISTA	ESTOURO DE PNEU		
LOCALIDADE	MUNICÍPIO	UF	COORDENADAS	
AERÓDROMO DE OURILÂNDIA DO NORTE (SDOW)	OURILÂNDIA DO NORTE	PA	06°45'44"S	051°03'00"W

DADOS DA AERONAVE		
MATRÍCULA	FABRICANTE	MODELO
PR-VAL	CESSNA AIRCRAFT	208B
OPERADOR	REGISTRO	OPERAÇÃO
VALE S.A.	TPP	PRIVADA

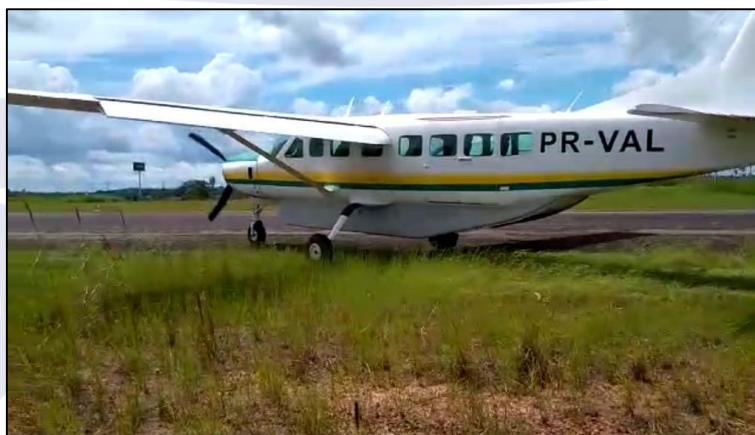
Durante a corrida após o pouso em SDOW, a aeronave perdeu a reta para a esquerda, parando com a roda do trem de pouso principal esquerdo cerca de um metro fora dos limites laterais da pista.

Figura 1 - Vista geral do PR-VAL após a saída de pista (*veer off*).

A aeronave parou na lateral esquerda da pista 32, com a roda do trem de pouso principal esquerdo cerca de um metro fora dos limites laterais da pista, distante 600 metros da cabeceira, próximo da entrada do pátio de estacionamento. Houve danos no pneu do trem de pouso principal esquerdo (Figura 2).

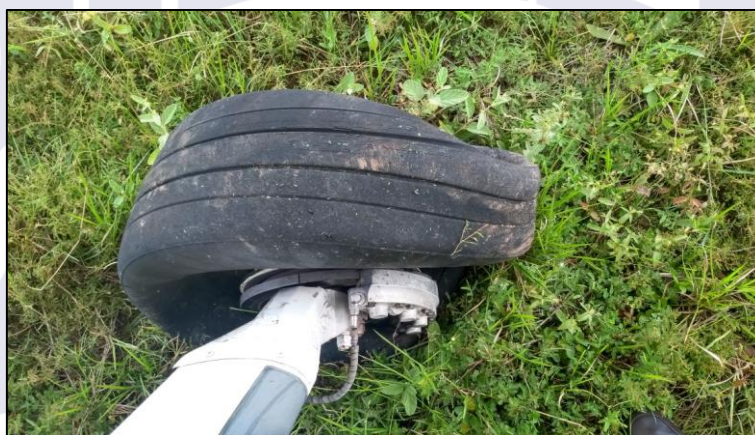
Figura 2 - Danos no pneu esquerdo, após saída lateral de pista.

Foram acionados os meios para o procedimento de manutenção fora de sede e, na desmontagem, foram constatadas as mesmas marcas de desgaste que permitiam vazamento de ar. Assim, considerou-se a hipótese de que o esvaziamento do pneu pode ter sido causado por uma possível calibração fora das especificações previstas nos manuais de manutenção.

Uma segunda hipótese está relacionada às condições da pista de SDOW que, além de apresentar superfície porosa, permitia a soltura de detritos, que poderiam ter danificado o pneu durante a operação naquela localidade.

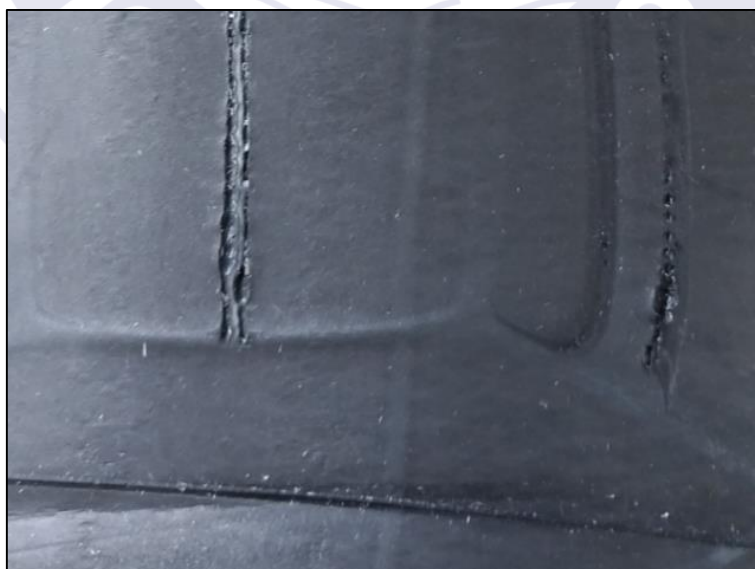
Foi providenciada a remoção do conjunto da roda e, durante a sua desmontagem, observou-se que a câmara de ar apresentava marcas simétricas incomuns na região do seu diâmetro interno (parte em contato com a roda), pequenos furos e sinais de desgaste exatamente na região destas marcas simétricas, local por onde ocorreu o vazamento de ar (Figura 3).

Figura 3 - Danos encontrados na câmara de ar.

Foi constatado, também, que o operador mantinha o estoque de pneus de suas aeronaves em condições ideais de armazenagem. No entanto, não foi possível certificar se as condições de estocagem antes do recebimento das câmaras pelo operador eram apropriadas.
