COMANDO DA AERONÁUTICA
CENTRO DE INVESTIGAÇÃO E PREVENÇÃO DE
ACIDENTES AERONÁUTICOS

RELATÓRIO FINAL SIMPLIFICADO

DADOS DA OCORRÊNCIA				
DATA - HORA	INVESTIGAÇÃO	SUMA Nº		
29 NOV 2016 - 18:40 (UTC)	SERIPA V	A-154/CENIPA/2016		
CLASSIFICAÇÃO	TIPO(S)	SUBTIPO(S)		
ACIDENTE	COLISÃO EM VOO COM OBSTÁCULO	NIL		
LOCALIDADE	MUNICÍPIO	UF	COORDENADAS	
FAZENDA MONTIELO	LAJEADO GRANDE	SC	26°51'01"S	052°31'31"W

DADOS DA AERONAVE		
MATRÍCULA	FABRICANTE	MODELO
PR-JRL	ROBINSON HELICOPTER	R44 II
OPERADOR	REGISTRO	OPERAÇÃO
QUIMIGEL INDÚSTRIA, COMÉRCIO E SERVIÇOS AÉREOS ESPECIALIZADOS LTDA	SAE-AC	AGRÍCOLA

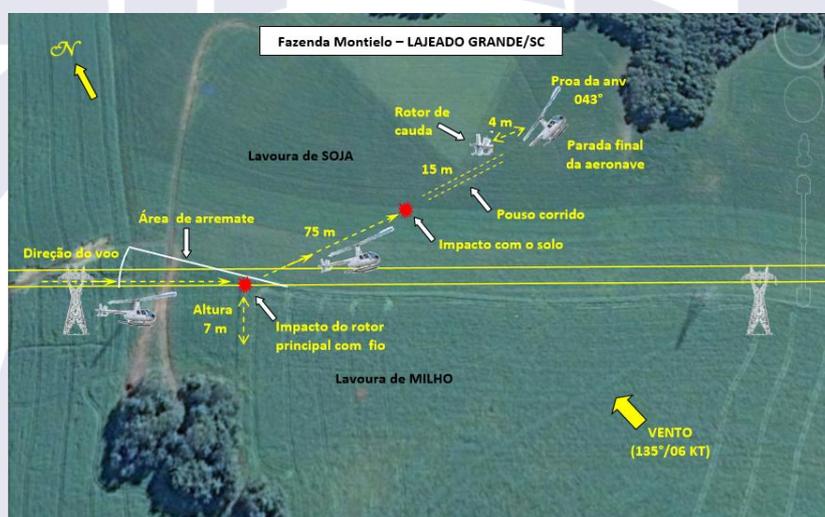
No último tiro de aplicação para o arremate final da área, deslocando-se por baixo de uma rede de alta tensão, o piloto comandou uma rolagem para esquerda, ao terminar a aplicação, vindo a colidir as pás do rotor principal com fio da rede elétrica.

Figura 1 - Trajetória do helicóptero e local do acidente.

No último tiro do voo de aplicação, o piloto conduziu a aeronave de modo a fazer o arremate final da área, realizando-o à esquerda e em paralelo a uma rede elétrica de alta tensão, passando por baixo dos fios.

Após o término desse arremate, o piloto comandou uma rolagem à esquerda para livrar a área, momento em que ouviu um estrondo e percebeu que tinha ocorrido uma colisão da pá do rotor principal com o fio da rede elétrica, observando também a queda do fio à sua frente e o choque de um outro fio com a fuselagem lateral da aeronave.

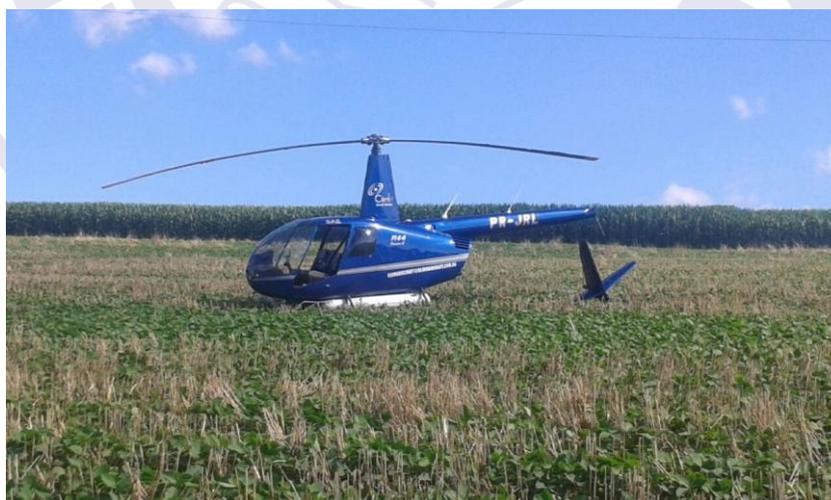
O piloto executou um pouso corrido em frente, em uma lavoura de soja, ocasião em que ocorreu o seccionamento do cone de cauda pelo rotor principal.

A aeronave teve danos nas pás do rotor principal, no para-brisa e no cone de cauda.

Figura 2 - Vista lateral da aeronave (em detalhe o seccionamento do cone de cauda).
