2. Histórico do voo

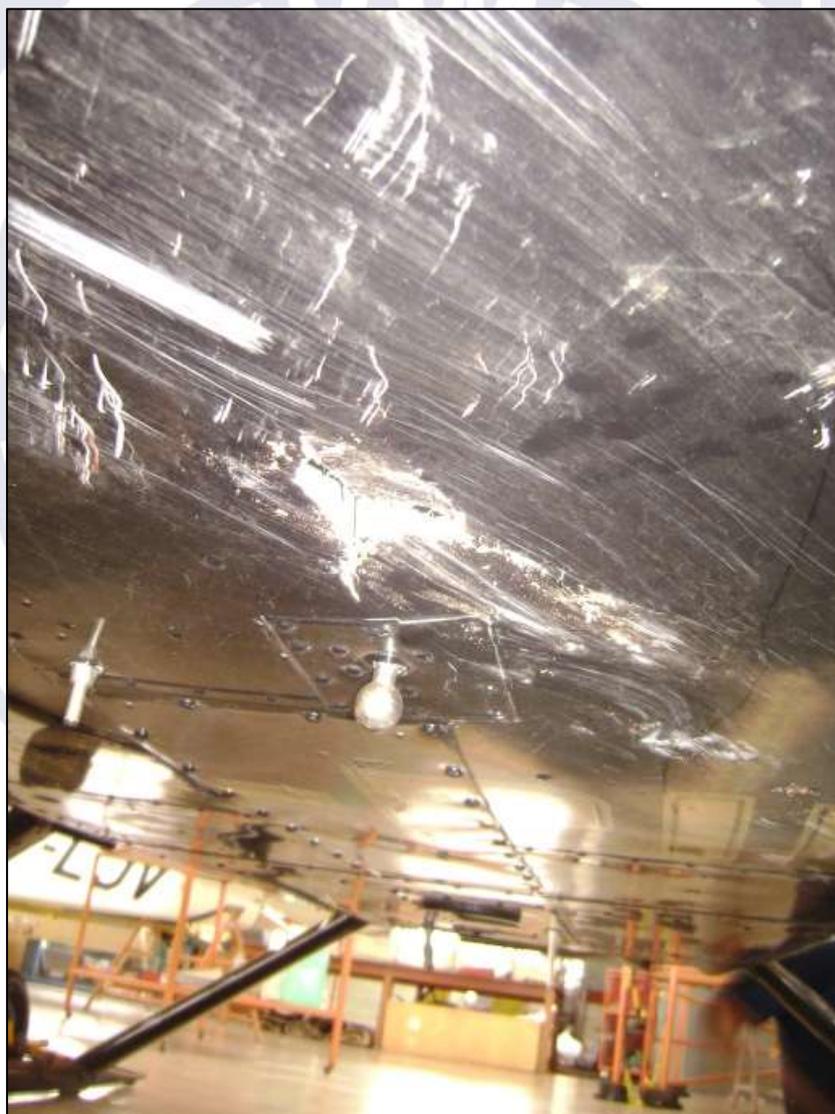
Figura 1 - Danos à parte inferior da aeronave.

Pela avaliação dos danos aos esquis da aeronave, constatou-se a realização de um pouso brusco; ou seja, os parâmetros e o perfil da manobra de autorrotação não foram estabelecidos de forma eficiente.

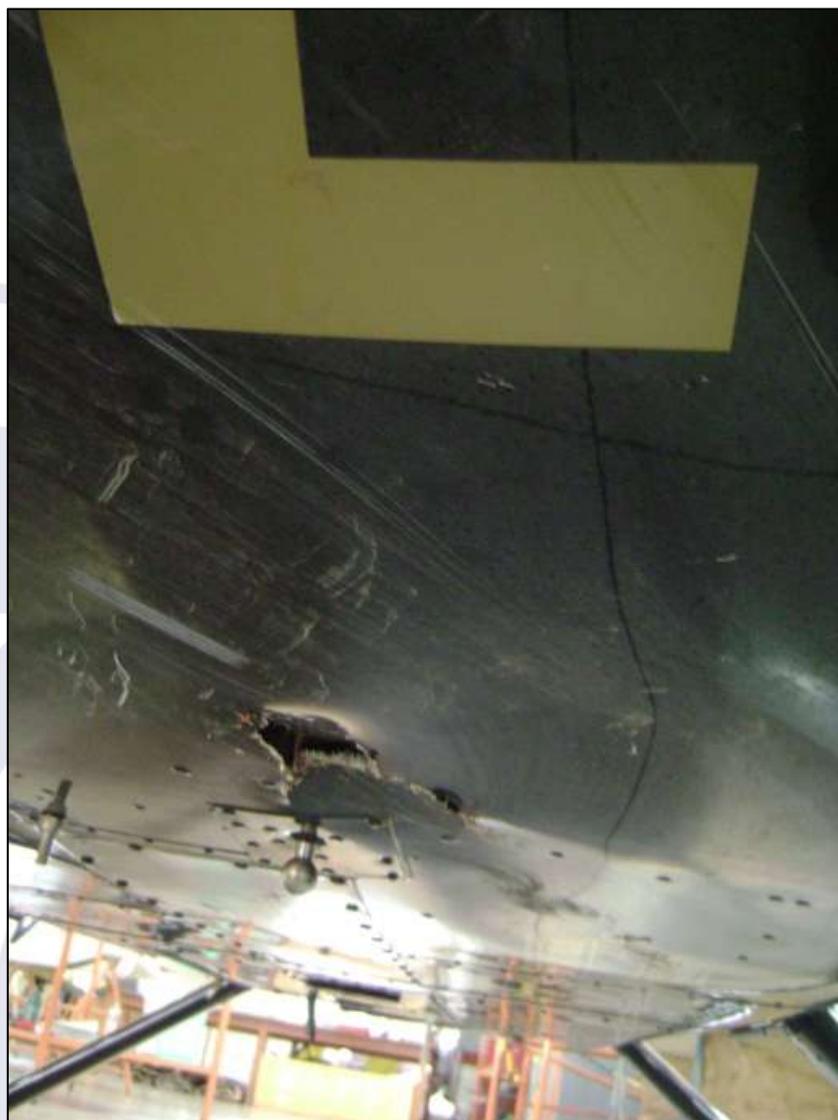
Figura 2 - Danos à parte inferior da aeronave.

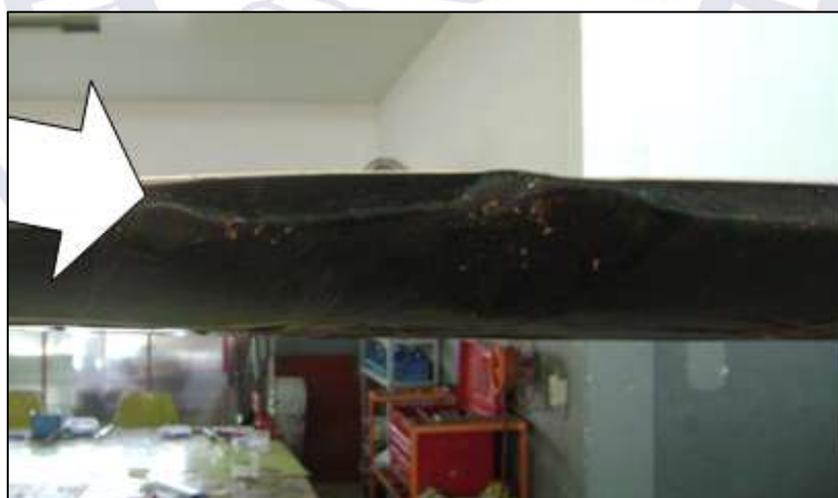
Figura 3 - Danos ao estabilizador horizontal.

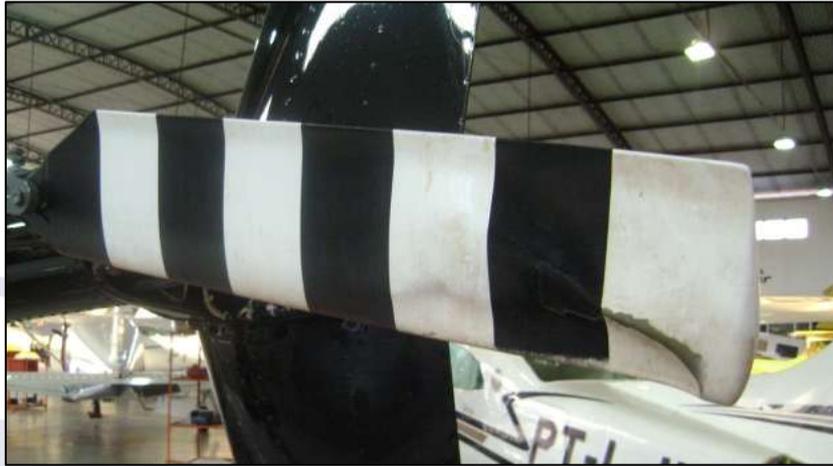
Figura 4 - Danos às pás do rotor de cauda.
