COMANDO DA AERONÁUTICA
CENTRO DE INVESTIGAÇÃO E PREVENÇÃO DE
ACIDENTES AERONÁUTICOS

RELATÓRIO FINAL
A-534/CENIPA/2016

OCORRÊNCIA:	ACIDENTE
AERONAVE:	PR-TRA
MODELO:	A-188B
DATA:	30JAN2009

O presente Relatório Final refere-se ao acidente com a aeronave PR-TRA, modelo A-188B, ocorrido em 30JAN2009, classificado como “[LALT] Operação a baixa altitude”.

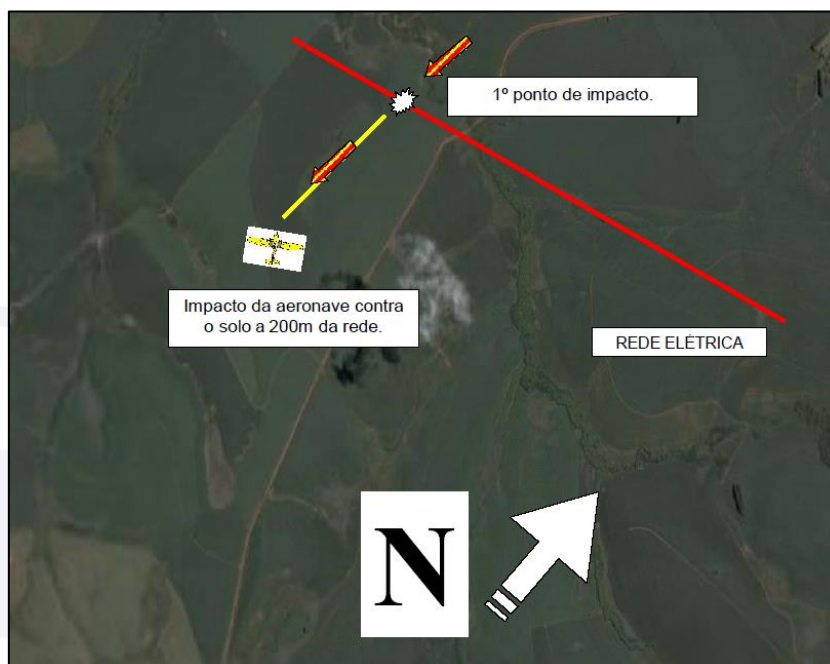
Figura 1 - Croqui da ocorrência.

O primeiro impacto foi o da ponta da asa direita contra fios de transmissão de energia elétrica.

Depois da colisão contra esses cabos, o controle da aeronave foi perdido e ela impactou o solo, incendiando-se em seguida.

A parada total ocorreu duzentos metros à frente da rede elétrica e os destroços ficaram concentrados.

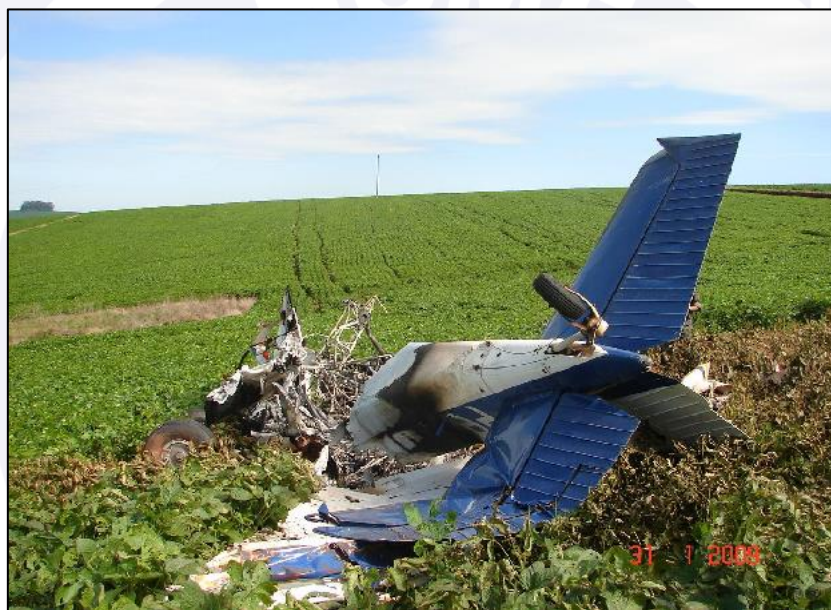
Figura 2 - Vista da aeronave após a parada total.

A aeronave foi destruída pelo impacto e pelo incêndio que se seguiu.

A aeronave incendiou-se após o impacto contra o solo, provavelmente, devido ao contato do combustível com as partes quentes do motor.

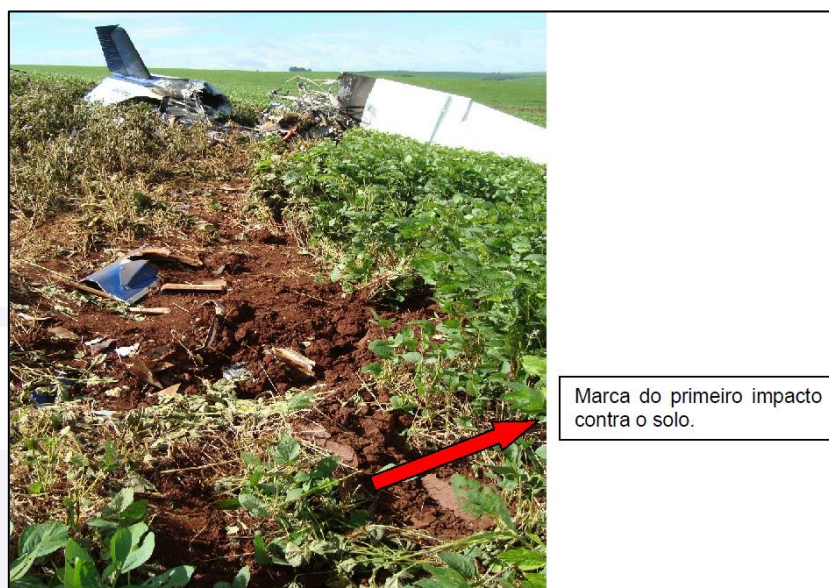
Figura 3 - Vista do local do primeiro impacto contra o solo e da aeronave após a parada total.

A aeronave, descontrolada, descreveu uma trajetória de queda na proa sul e, após o impacto, parou 200 metros à frente da rede elétrica, na proa contrária.
