2. Histórico do voo

3. Fatos

4. Interrupção da investigação

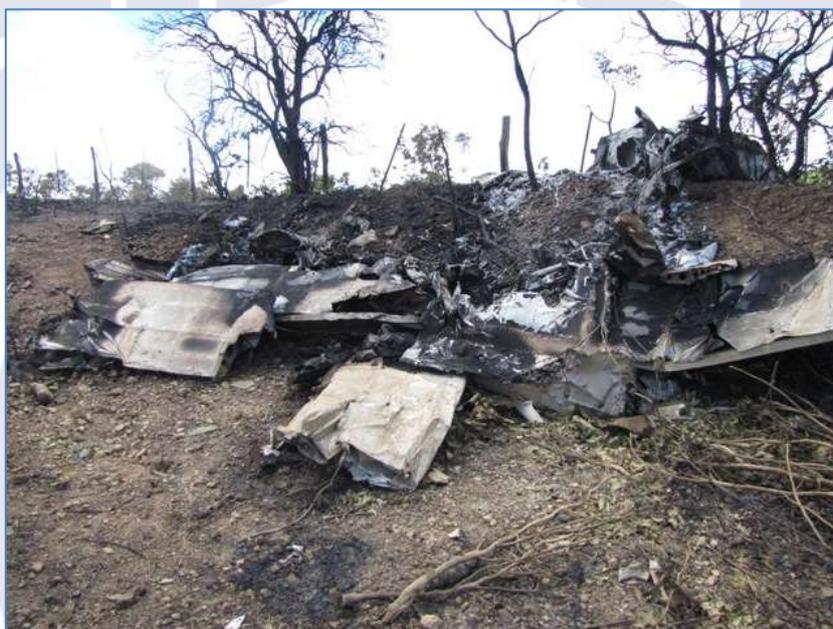
Durante a tentativa de pouso, houve um primeiro impacto da aeronave contra uma elevação. Em seguida, ainda em alta velocidade, a aeronave colidiu contra um barranco localizado 35 metros à frente, vindo a parar bruscamente e explodir na sequência.

A aeronave ficou completamente destruída.

Figura 1 - Situação da aeronave após o impacto final contra o solo.
