**COMANDO DA AERONÁUTICA**  
**CENTRO DE INVESTIGAÇÃO E PREVENÇÃO DE**  
**ACIDENTES AERONÁUTICOS**

**RELATÓRIO FINAL SIMPLIFICADO**

DADOS DA OCORRÊNCIA					
DATA - HORA		INVESTIGAÇÃO		SUMA Nº	
10 MAIO 2014 - 20:25 (UTC)		SERIPA V		A-096/CENIPA/2014	
CLASSIFICAÇÃO		TIPO(S)		SUBTIPO(S)	
ACIDENTE		[LOC-I] PERDA DE CONTROLE EM VOO		NIL	
LOCALIDADE		MUNICÍPIO		UF	
TRÊS VENDAS		CACHOEIRA DO SUL		RS	
				COORDENADAS	
				29°54'36"S 052°58'33"W

DADOS DA AERONAVE		
MATRÍCULA	FABRICANTE	MODELO
PT-AGS	CESSNA AIRCRAFT	140A
OPERADOR	REGISTRO	OPERAÇÃO
AERO AGRÍCOLA SANTOS DUMONT LTDA.	PRI	INSTRUÇÃO

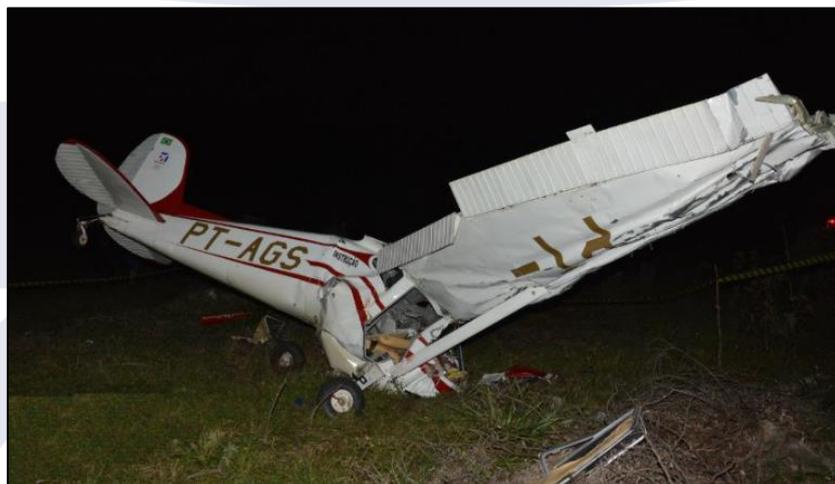
A aeronave ficou destruída. Os dois tripulantes faleceram no local.

Figura 1 - Aeronave após o acidente.

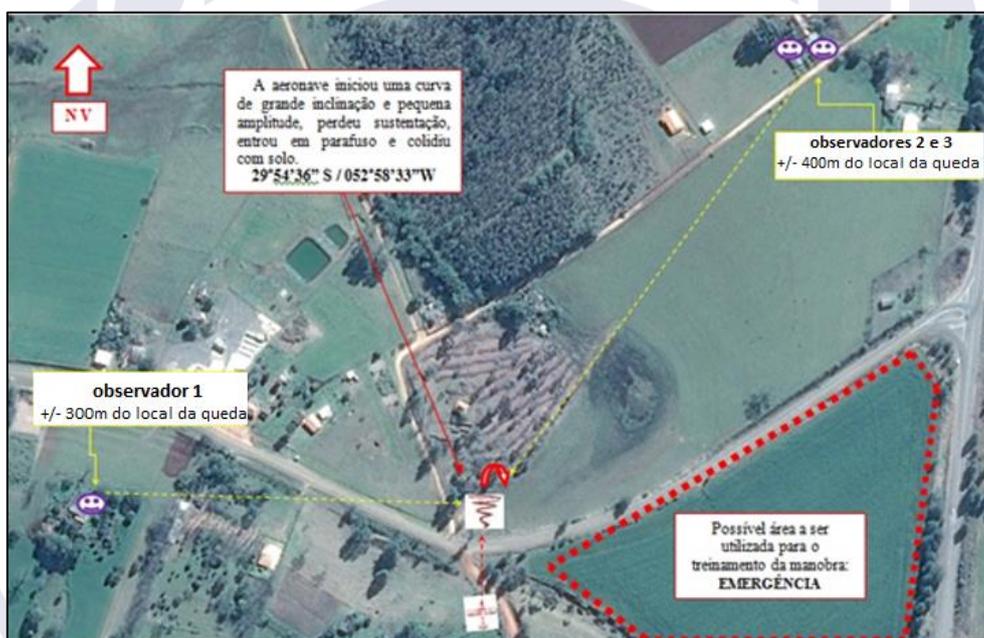
Observadores que presenciaram o acidente relataram que a aeronave realizava um voo a baixa altura, aparentemente sem potência no motor, em função do baixo nível de ruído que apresentava. Após efetuar uma curva de grande inclinação para o lado direito, a aeronave teria entrado em espiral descendente (parafuso) até o impacto.

Próximo ao local da queda existia um descampado que poderia ser utilizado para este tipo de treinamento, conforme croqui da Figura 1.

Uma vez que a aeronave estava a baixa altura, não foi possível descomandar o parafuso e ela veio a colidir contra o solo.
