**COMANDO DA AERONÁUTICA**  
**CENTRO DE INVESTIGAÇÃO E PREVENÇÃO DE**  
**ACIDENTES AERONÁUTICOS**

**RELATÓRIO FINAL SIMPLIFICADO**

DADOS DA OCORRÊNCIA								
DATA - HORA		INVESTIGAÇÃO		SUMA Nº				
09JAN2020 - 20:00 (UTC)		SERIPA VI		A-003/CENIPA/2020				
CLASSIFICAÇÃO		TIPO(S)		SUBTIPO(S)				
ACIDENTE		[SCF-PP] FALHA OU MAU FUNCIONAMENTO DO MOTOR		FALHA DO MOTOR EM VOO				
LOCALIDADE		MUNICÍPIO		UF	COORDENADAS			
AERÓDROMO AGROER AVIAÇÃO - (SWMZ)		RONDONÓPOLIS		MT	16°26'31"S	054°42'07"W		
DADOS DA AERONAVE								
MATRÍCULA		FABRICANTE		MODELO				
PT-BHF		CESSNA		172A				
OPERADOR			REGISTRO		OPERAÇÃO			
PARTICULAR			TPP		PRIVADA			
PESSOAS A BORDO / LESÕES / DANOS À AERONAVE								
A BORDO		LESÕES					DANOS À AERONAVE	
		Illeso	Leve	Grave	Fatal	Desconhecido		
Tripulantes	1	1	-	-	-	-	Nenhum	
Passageiros	1	1	-	-	-	-	Leve	
<b>Total</b>	<b>2</b>	<b>2</b>	-	-	-	-	X Substancial	
							Destruída	
Terceiros	-	-	-	-	-	-	Desconhecido

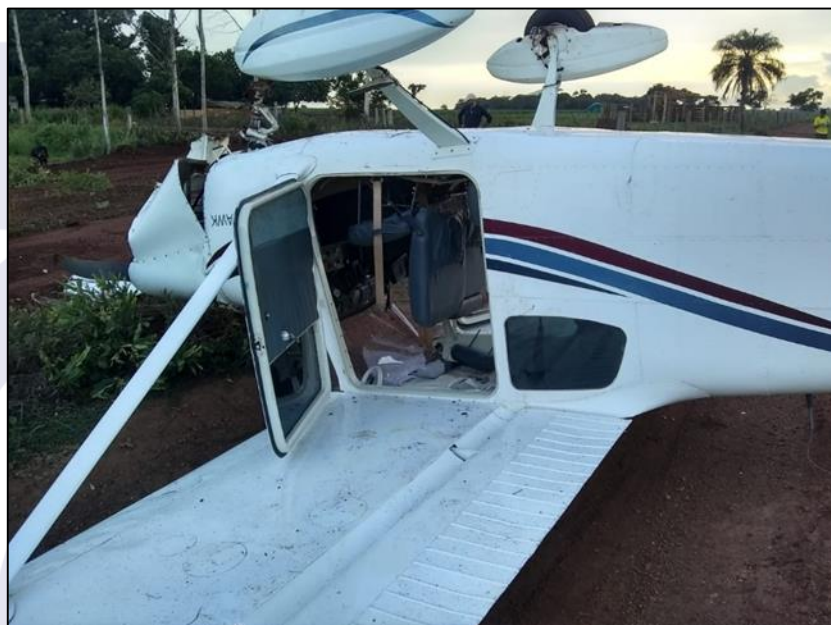
Segundo o piloto, logo após a decolagem, a aeronave teve uma falha de motor. Foi realizado um pouso forçado à frente, em uma área de vegetação rasteira. O trem de pouso auxiliar quebrou e a aeronave pilonou.

A aeronave teve danos substanciais. O tripulante e o passageiro saíram ilesos.

Figura 1 - Aeronave após a ocorrência, vista lateral direita.

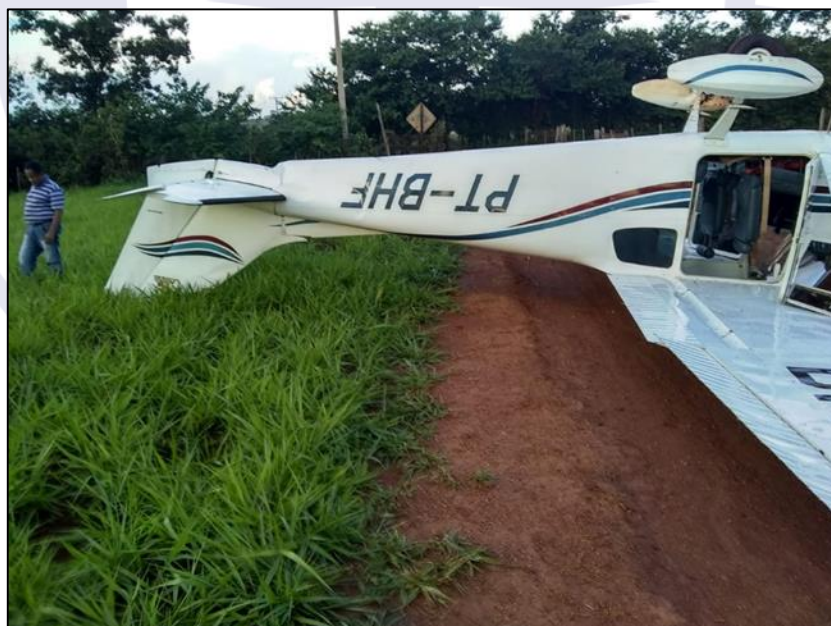
Figura 2 - Aeronave após a ocorrência, vista lateral esquerda.
