COMANDO DA AERONÁUTICA
CENTRO DE INVESTIGAÇÃO E PREVENÇÃO DE
ACIDENTES AERONÁUTICOS

RELATÓRIO FINAL SIMPLIFICADO

DADOS DA OCORRÊNCIA					
DATA - HORA		INVESTIGAÇÃO		SUMA Nº	
23JUN2018 - 20:00 (UTC)		SERIPA II		A-104/CENIPA/2018	
CLASSIFICAÇÃO		TIPO(S)		SUBTIPO(S)	
ACIDENTE		[SCF-PP] FALHA OU MAU FUNCIONAMENTO DO MOTOR		FALHA DO MOTOR EM VOO	
LOCALIDADE		MUNICÍPIO		UF	COORDENADAS
PRAIA DE MUCURIBE		FORTALEZA		CE	03°43'16"S 038°28'50"W

DADOS DA AERONAVE		
MATRÍCULA	FABRICANTE	MODELO
PT-BNT	CESSNA AIRCRAFT	172B
OPERADOR	REGISTRO	OPERAÇÃO
PARTICULAR	TPP	PRIVADA

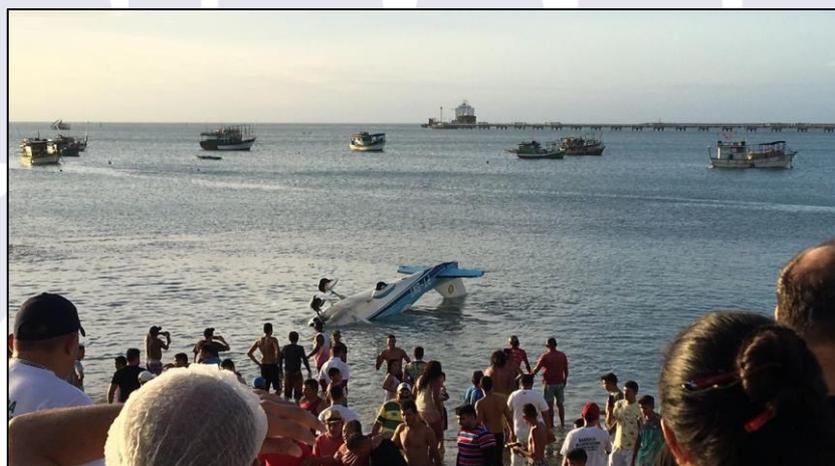
A aeronave teve danos substanciais. O tripulante sofreu lesões leves.

Figura 1 - Vista da aeronave após o acidente.

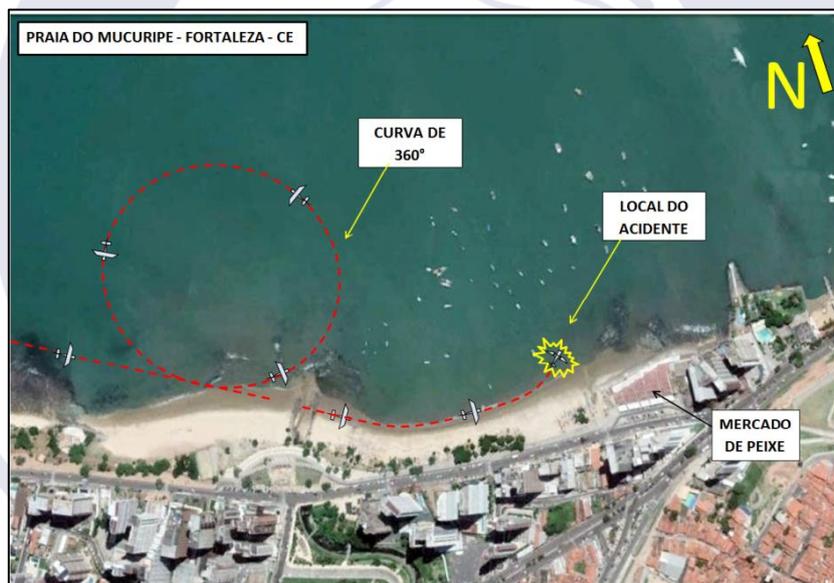
Antes de amerissar, o piloto realizou uma curva de 360° e havia decidido pelo pouso na faixa de areia da praia. Entretanto, nos instantes finais do voo, o piloto observou um movimento de banhistas que saíam da água e se dirigiam à faixa de areia. Esse fato levou o piloto a realizar o pouso na água.

Figura 2 - Trajetória final da aeronave antes do impacto.

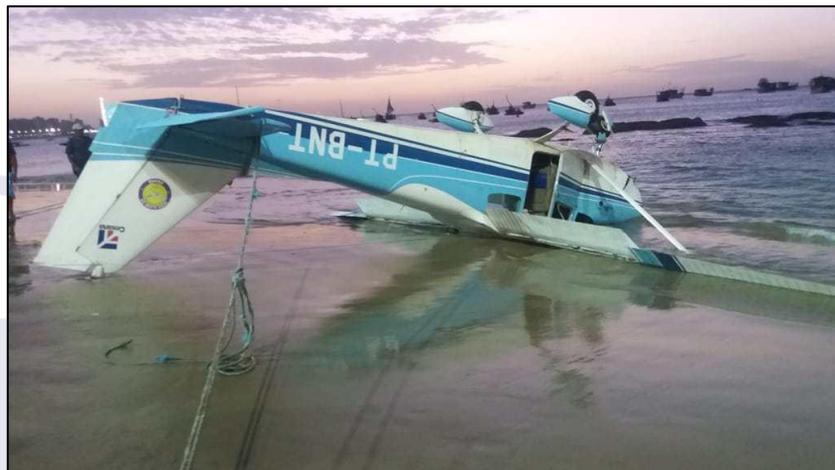
Para tanto, foram examinados os componentes do motor com a finalidade de identificar as condições de funcionamento no momento do acidente. Deve-se considerar, entretanto, que após o acidente, a aeronave permaneceu em contato com a água do mar

por, aproximadamente, 24 horas, contribuindo para a degradação das condições de conservação do motor e de seus componentes.

Figura 3 - Aeronave na praia antes de ser removida.

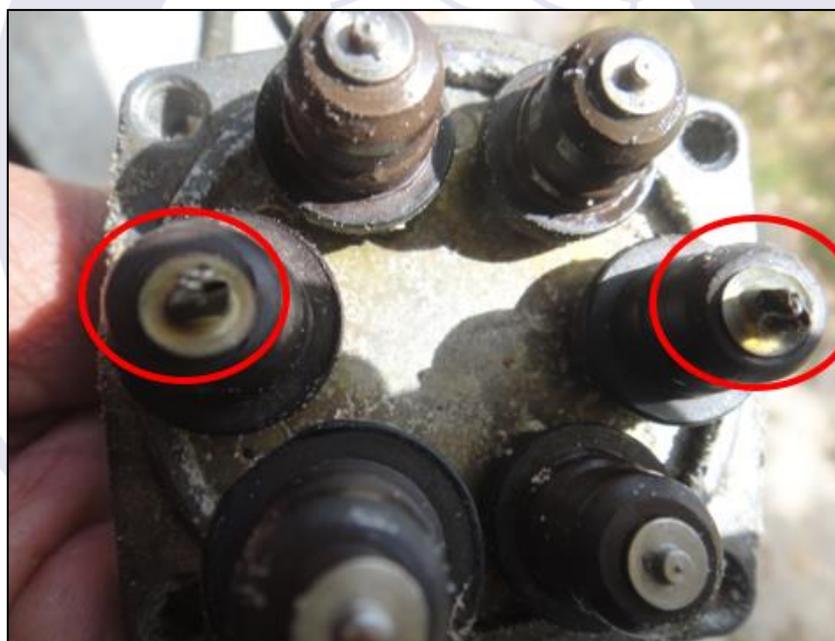
Dois dos seis cabos de ignição do magneto direito apresentavam terminais (*cab/e contact*) com formatos diferentes (Figura 4).

Figura 4 - Cabos de ignição do magneto direito com terminais diferentes.

Em virtude da impossibilidade da execução de testes com o motor em funcionamento, ou mesmo de testes dos referidos cabos em bancada, não foi possível precisar se houve a contribuição destes componentes para a perda de potência do motor em voo.

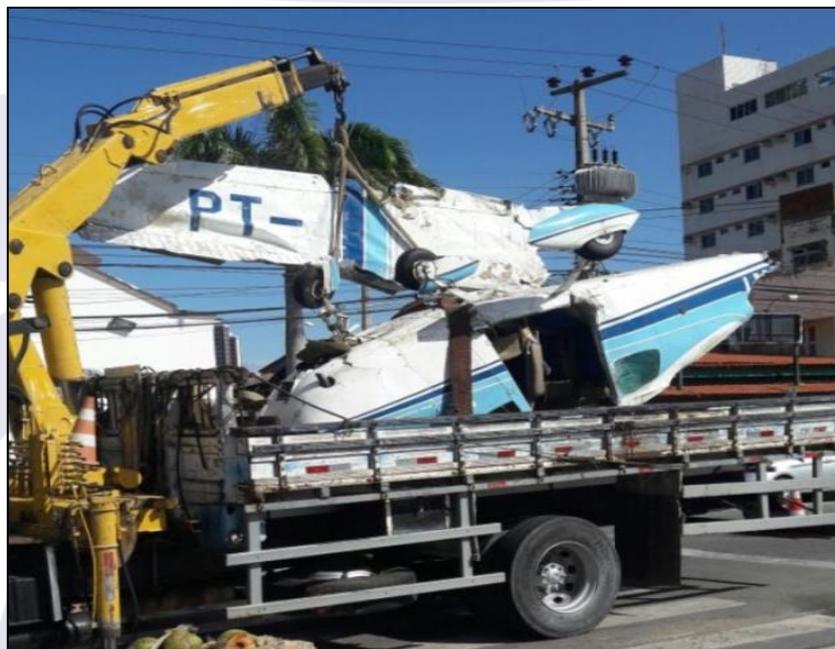
Figura 6 - Remoção da aeronave.
