CENTRO DE INVESTIGAÇÃO E PREVENÇÃO DE ACIDENTES AERONÁUTICOS

RELATÓRIO FINAL SIMPLIFICADO

DADOS DA OCORRÊNCIA					
DATA - HORA		INVESTIGAÇÃO		SUMA(V) Nº	
05 OUT 1999 – 15:00 (UTC)		SERAC-4		A-559/CENIPA/2016	
CLASSIFICAÇÃO		TIPO(S)		SUBTIPO(S)	
ACIDENTE		[CTOL] COLISÃO COM OBSTÁCULO DURANTE A DECOLAGEM E POUSO		NIL	
LOCALIDADE		MUNICÍPIO		UF	
ESTRADA DA LAGOINHA		APARECIDA DO TABOADO		MS	
				COORDENADAS	
				19°59'25"S 051°15'21"W

DADOS DA AERONAVE					
MATRÍCULA		FABRICANTE		MODELO	
PT-CAK		PIPER AIRCRAFT		PA-28R-200	
OPERADOR			REGISTRO		OPERAÇÃO
PARTICULAR			TPP		PRIVADA

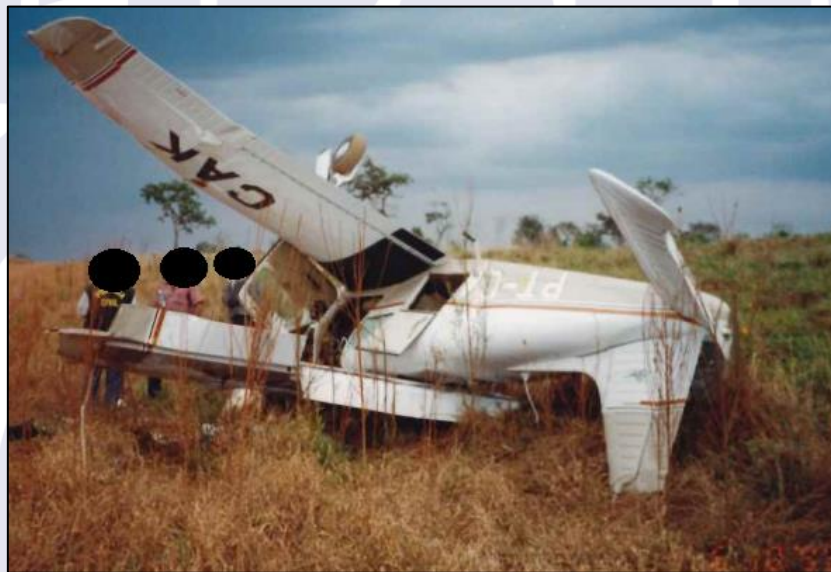
Figura 1 - Visão geral da aeronave.

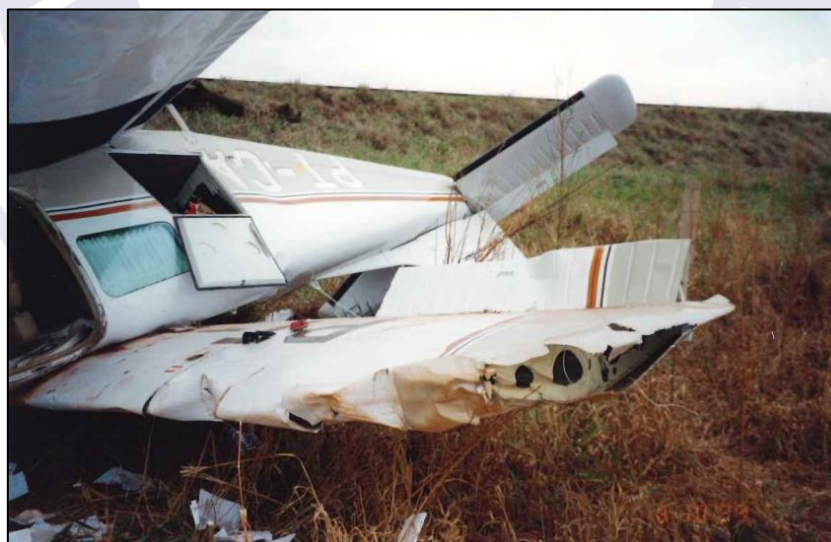
Figura 2 - Visão geral da asa esquerda.

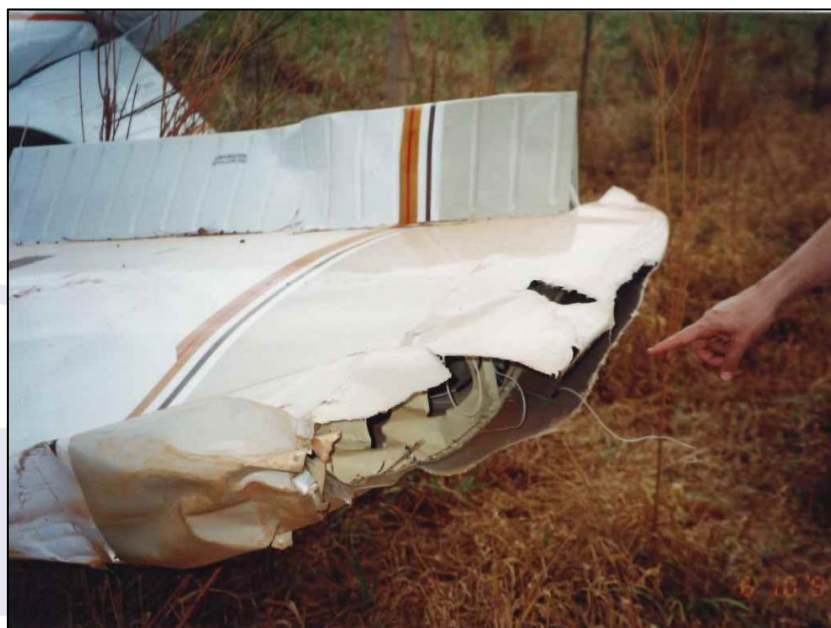
Figura 3 - Vista da ponta da asa esquerda.

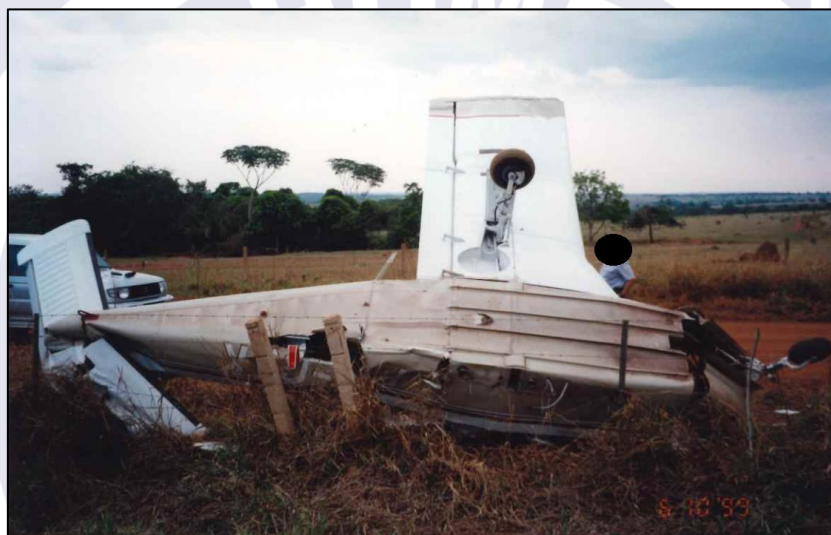
Figura 3 - Vista geral da aeronave.

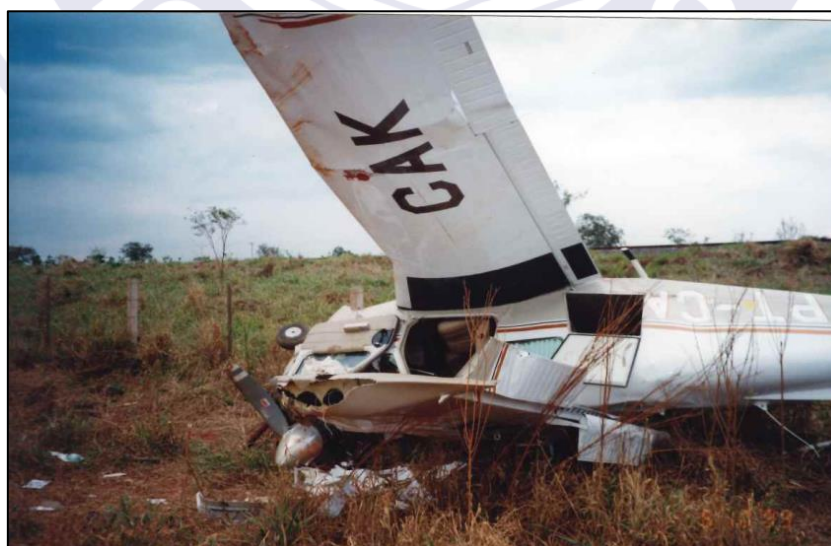
Figura 4 - Vista geral da aeronave com o detalhe do *spinner*.
