COMANDO DA AERONÁUTICA
CENTRO DE INVESTIGAÇÃO E PREVENÇÃO DE
ACIDENTES AERONÁUTICOS

RELATÓRIO FINAL SIMPLIFICADO

DADOS DA OCORRÊNCIA			
DATA - HORA		INVESTIGAÇÃO	SUMA Nº
09JAN2022 - 15:40 UTC)		SERIPA I	A-002/CENIPA/2022
CLASSIFICAÇÃO		TIPO(S)	
ACIDENTE		[SCF-PP] FALHA OU MAU FUNCIONAMENTO DO MOTOR	
LOCALIDADE		MUNICÍPIO	UF
ÁREA DE POUSO PARA USO AEROAGRÍCOLA DA FAZENDA KAISER		BALSAS	MA
		COORDENADAS	
		07°49'45"S	046°24'02"W

DADOS DA AERONAVE		
MATRÍCULA	FABRICANTE	MODELO
PT-CYG	EMBRAER	EMB-203
OPERADOR	REGISTRO	OPERAÇÃO
PARTICULAR	TPP	AGRÍCOLA

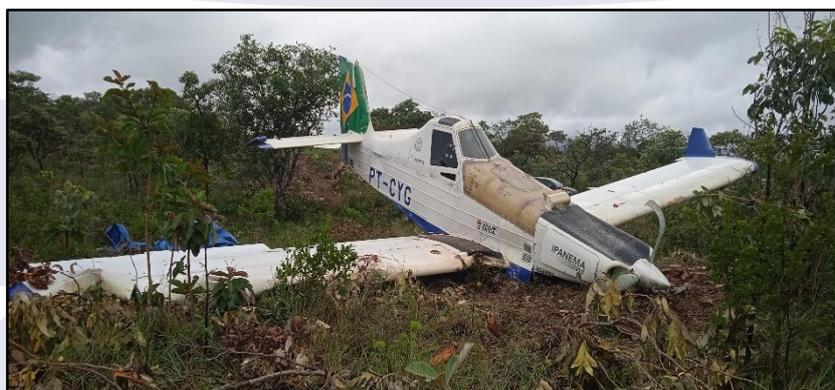
Durante o voo, a aeronave teve perda de potência e o piloto realizou pouso forçado em uma lavoura.

A aeronave teve danos substanciais e o tripulante saiu ileso.

Figura 1 - Aeronave após a ocorrência.

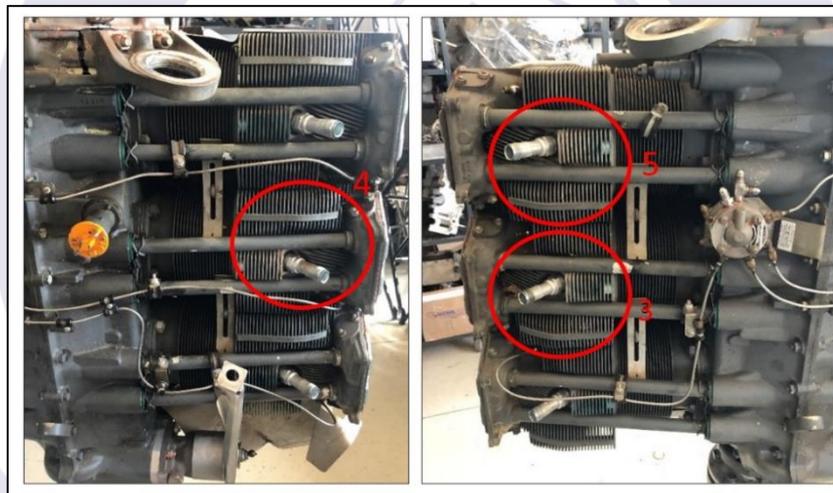
No que tange à análise, os cilindros #3, #4 e #5 do motor apresentaram, externamente, colorações típicas de funcionamento em elevadas temperaturas (Figura 2) e, internamente, marcas de detonação (Figura 3).

Figura 2 - Vista externa dos cilindros #3, #4 e #5 apresentando descoloração típica de funcionamento em elevadas temperaturas.

Ainda na análise dos magnetos, foi efetuada a medição da folga "E", conforme o *Continental Ignition Systems Service Support Manual, X42001, June 30 2021, Revision 3, Change 2, S-1200 Series High Tension Magneto, page 1-2 (Table 1-2 - Table of Leading Particulars)*, sendo constatado que ambos os magnetos apresentaram seu ponto de ignição fora do ideal, estando adiantados.

Um ajuste adiantado dos magnetos influencia no torque, reduzindo a potência desenvolvida pelo motor, bem como nas emissões de gases e no consumo de combustível.

Além disso, esse ajuste inadequado (adiantado) gera um fenômeno denominado detonação, ou seja, a queima da mistura ocorre antes do ponto morto alto do respectivo cilindro, ocorrendo a perda da eficiência do motor.

O adiantamento do ponto de ignição de ambos os magnetos, após uso frequente do motor, contribuiu para a incidência do fenômeno da detonação, ocasionando consequentemente mal funcionamento do motor da aeronave enquanto ela se encontrava em voo.

Atuar junto à Organização de Manutenção (OM) Balsas Manutenção de Aeronaves Ltda., a fim de que ela efetue adequadamente as ações de manutenção, especificamente no que se refere aos magnetos *Teledyne Continental Motors*, modelos S6LN-1208, *Part Number* 10-349290-1 e S6LN-1209, *Part Number* 10-349310-1, executando todos os procedimentos em conformidade com as documentações de manutenção dos fabricantes da aeronave EMB-203 e dos magnetos.

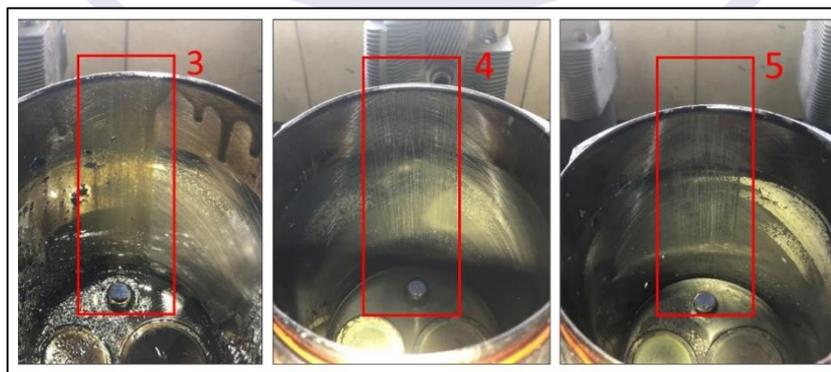
Figura 3 - Vista Interna dos cilindros #3, #4 e #5 apresentando marcas características de detonação.

A detonação ocasiona marcas no cilindro provocada pelo pistão e também uma erosão em sua cabeça, no lado em que os gases sofrem a combustão espontânea.

Na ocasião da análise do motor do PT-CYG, foram encontradas evidências de que esse processo ocorreu, corroborado pelos indícios encontrados externamente e internamente nos cilindros #3, #4 e #5.
