RELATÓRIO FINAL
A-125/CENIPA/2017

| OCORRÊNCIA: | ACIDENTE |
| AERONAVE: | PT-DDB |
| MODELO: | E33A |

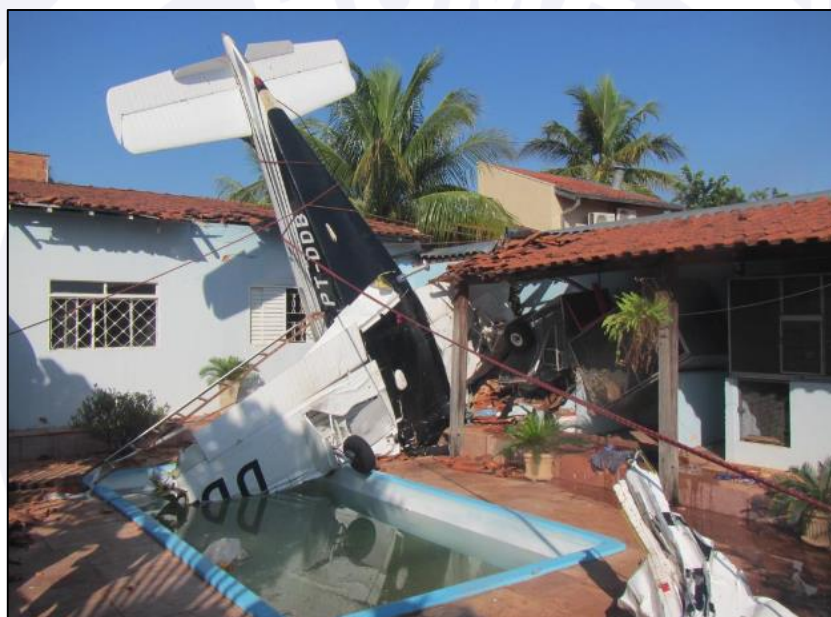
Figura 1 - Vista geral dos destroços do PT-DDB.

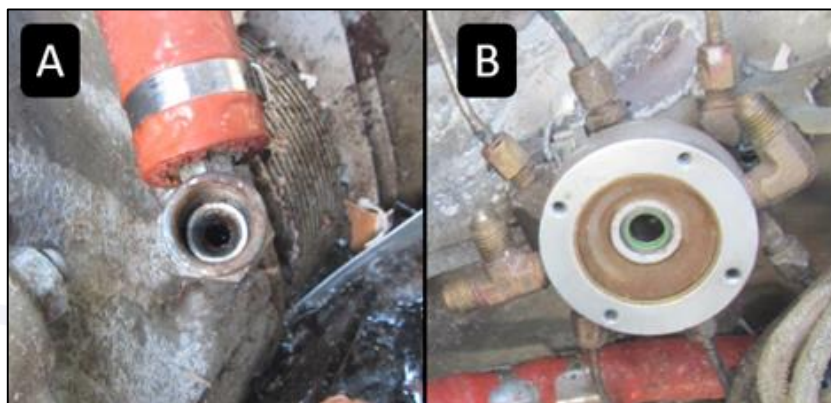
A equipe de investigação realizou a desconexão da mangueira de alimentação de combustível (Figura 3A) e da tampa da válvula distribuidora de combustível (Figura 3B).

Figura 3 - (A) - Mangueira de alimentação da distribuidora sem combustível; e (B) - Distribuidora de combustível com a tampa removida e totalmente seca.

Essa pesquisa teve a finalidade de verificar se havia combustível nesses componentes. Nas análises realizadas, foi possível constatar que não havia fluxo de combustível para o motor no momento do impacto.

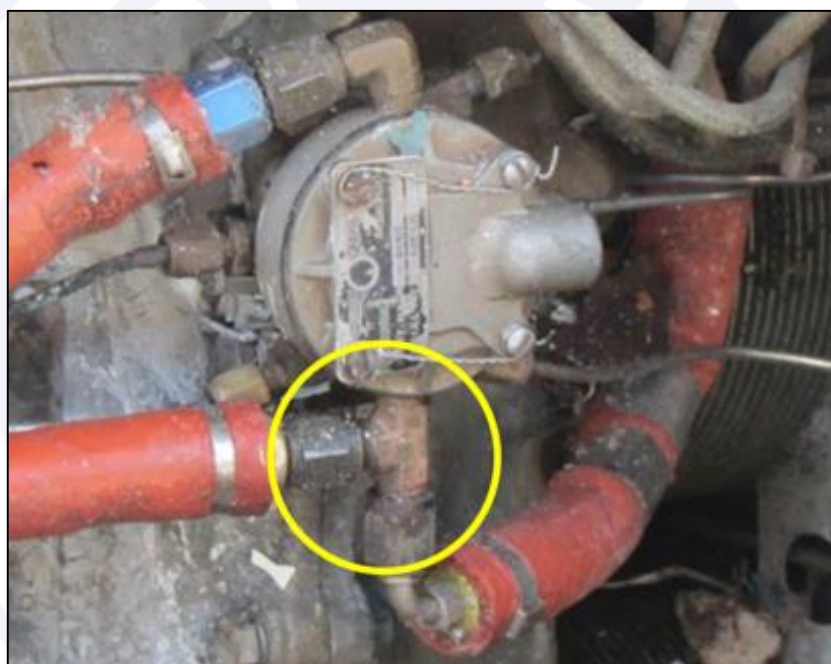
Além desse fato, foi observado, no sítio dos destroços, que o *nipple* da conexão de entrada de combustível para a distribuidora possuía uma derivação, que permitia que duas mangueiras fossem conectadas naquele ponto (Figura 4).

Figura 4 - Distribuidora com *nipple* de derivação na entrada de combustível.

Conforme levantado pela comissão de investigação, essa conexão não fazia parte do grupo motopropulsor, uma vez que apenas uma tubulação deveria levar o combustível proveniente do sistema de combustível para a distribuidora. Constatou-se, então, que a segunda linha conectada ao *nipple* era proveniente de um reservatório, que estava instalado por trás do painel de instrumentos.

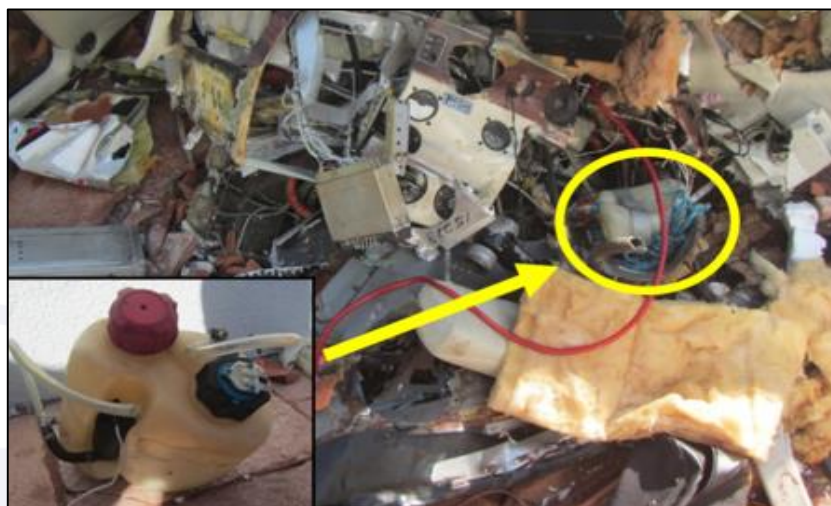
Esse reservatório não fazia parte do projeto original da aeronave, nem mesmo era um item aeronáutico, pois tratava-se de um tanque de combustível para “partida a frio”, utilizado no mercado automotivo para a injeção de gasolina, durante a partida de motores movidos a etanol (Figura 5).

Figura 5 - Reservatório do sistema de "partida a frio".

- i) houve alteração no projeto original da aeronave com a instalação de um sistema de “partida a frio”;
- j) havia corrosão na parte interna da válvula distribuidora;

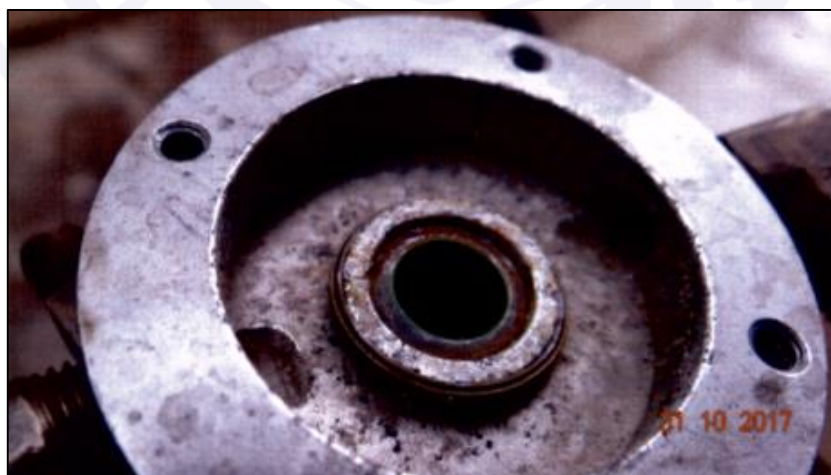
No sistema de alimentação de combustível foram observados todos os bicos injetores, bem como a válvula dosadora de combustível. Eles estavam aparentemente normais, não sendo encontrado algo que pudesse obstruir a passagem de combustível para alimentar os cilindros. O distribuidor de combustível estava com o filtro limpo. No entanto, após a remoção do filtro, foi observada oxidação no corpo do distribuidor (Figura 6).

Figura 6 - Corrosão observada na válvula distribuidora.

Essa oxidação pode ser indício de utilização de combustível diferente da AvGas, como, por exemplo, o etanol.

Desta forma, considerou-se que, possivelmente, o motor da aeronave poderia ter sido modificado para operar com etanol; transformação, esta, que explicaria a corrosão detectada no corpo da distribuidora, bem como a necessidade do reservatório de "partida a frio", que foi encontrado no local do acidente.
