COMANDO DA AERONÁUTICA
CENTRO DE INVESTIGAÇÃO E PREVENÇÃO DE
ACIDENTES AERONÁUTICOS

RELATÓRIO FINAL SIMPLIFICADO

DADOS DA OCORRÊNCIA			
DATA - HORA	INVESTIGAÇÃO	SUMA(V) Nº	
13 NOV 2015 - 14:00 (UTC)	SERIPA VI	A-151/CENIPA/2015	
CLASSIFICAÇÃO	TIPO(S)	SUBTIPO(S)	
ACIDENTE	OUTROS	NIL	
LOCALIDADE	MUNICÍPIO	UF	COORDENADAS
PROXIMIDADES DA FAZENDA CUIABANA	PARANATINGA	MT	13°49'51"S 054°09'07"W

DADOS DA AERONAVE		
MATRÍCULA	FABRICANTE	MODELO
PT-DKO	BEECH AIRCRAFT	95-B55
OPERADOR	REGISTRO	OPERAÇÃO
PARTICULAR	TPP	PRIVADA

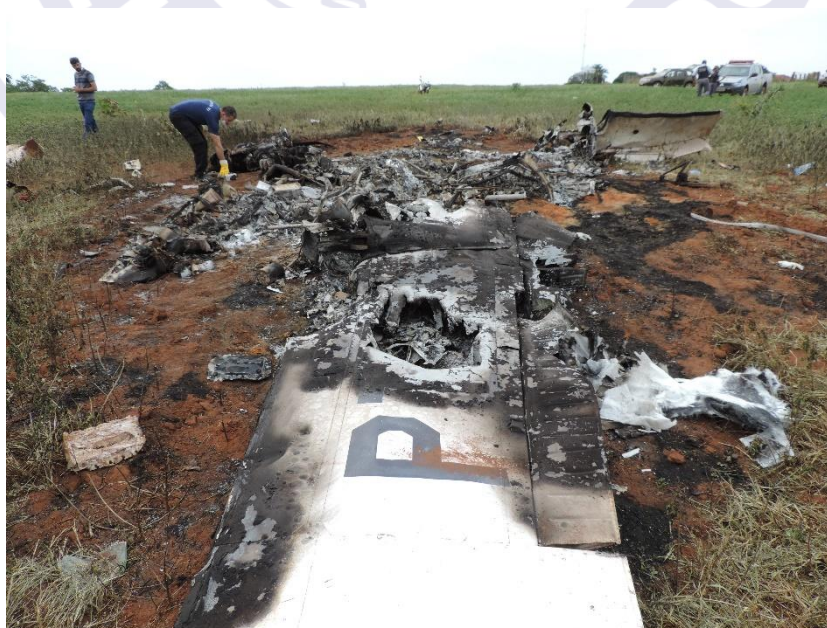
Figura 1 - Vista geral da aeronave após o acidente.

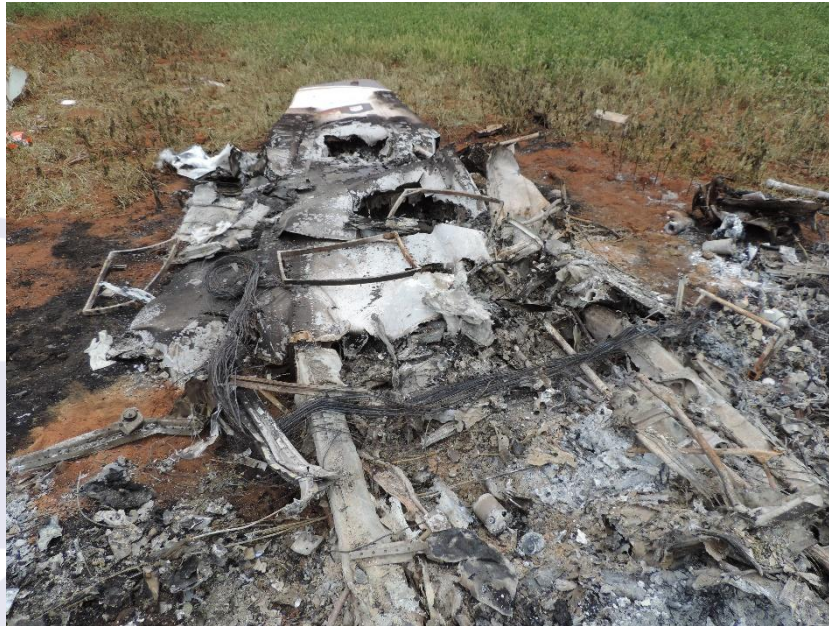
Figura 2 - Vista geral da aeronave após o acidente.
