COMANDO DA AERONÁUTICA
CENTRO DE INVESTIGAÇÃO E PREVENÇÃO DE
ACIDENTES AERONÁUTICOS

RELATÓRIO FINAL SIMPLIFICADO

DADOS DA OCORRÊNCIA						
DATA - HORA		INVESTIGAÇÃO		SUMA Nº		
29JUN2019 - 15:20 (UTC)		SERIPA V		A-097/CENIPA/2019		
CLASSIFICAÇÃO		TIPO(S)		SUBTIPO(S)		
ACIDENTE		[LOC-G] PERDA DE CONTROLE NO SOLO [RE] EXCURSÃO DE PISTA		NIL		
LOCALIDADE		MUNICÍPIO		UF	COORDENADAS	
AERÓDROMO DE CANELA (SSCN)		CANELA		RS	29°22'13"S	050°49'52"W

DADOS DA AERONAVE						
MATRÍCULA		FABRICANTE			MODELO	
PT-DNE		CESSNA AIRCRAFT			172K	
OPERADOR			REGISTRO		OPERAÇÃO	
AERoclUBE DE CANELA			PRI		INSTRUÇÃO

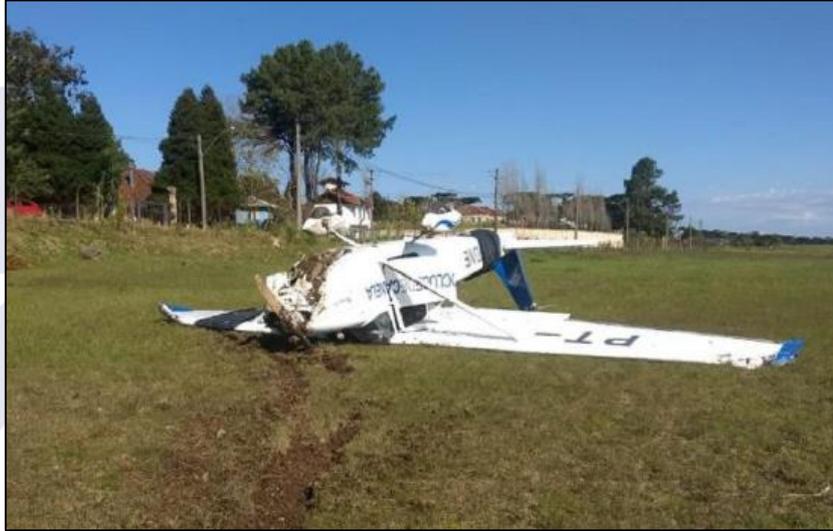
Ao término do circuito, durante a realização do pouso final em SSCN, às 15h20min (UTC), a aeronave saiu da pista pela lateral esquerda (*veer off*), colidiu contra uma vala de drenagem e capotou.

Figura 1 - Vista da aeronave após a excursão de pista.

A aeronave teve danos substanciais. Os tripulantes saíram ilesos.

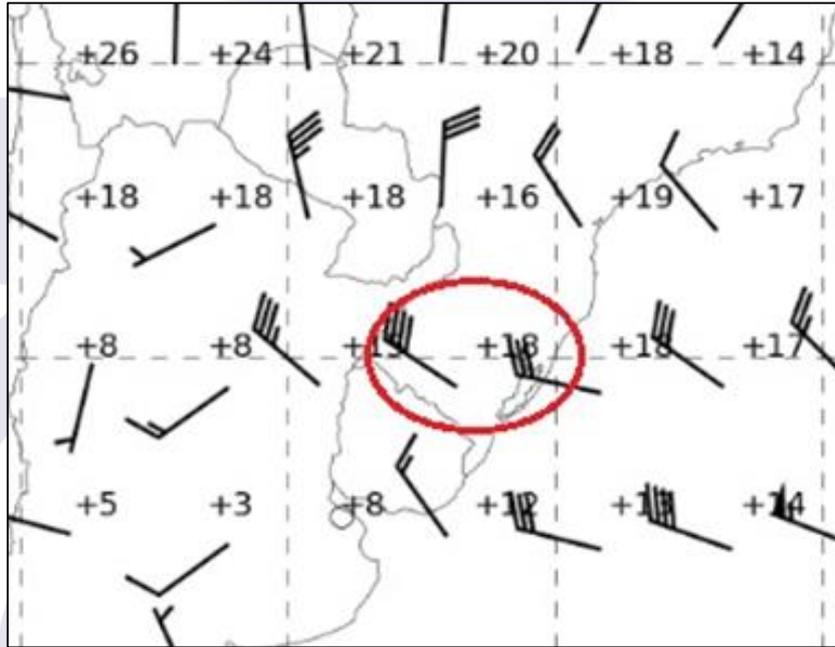
A carta de vento da região, para o nível de voo 050 (FL 050), válida até às 18 horas (UTC), indicava ventos de 30 a 40kt de intensidade no sul do país (Figura 2).

Figura 2 - Carta de vento do dia 29JUN2019, FL 050, válida até às 18h (UTC).
Fonte: REDEMET.

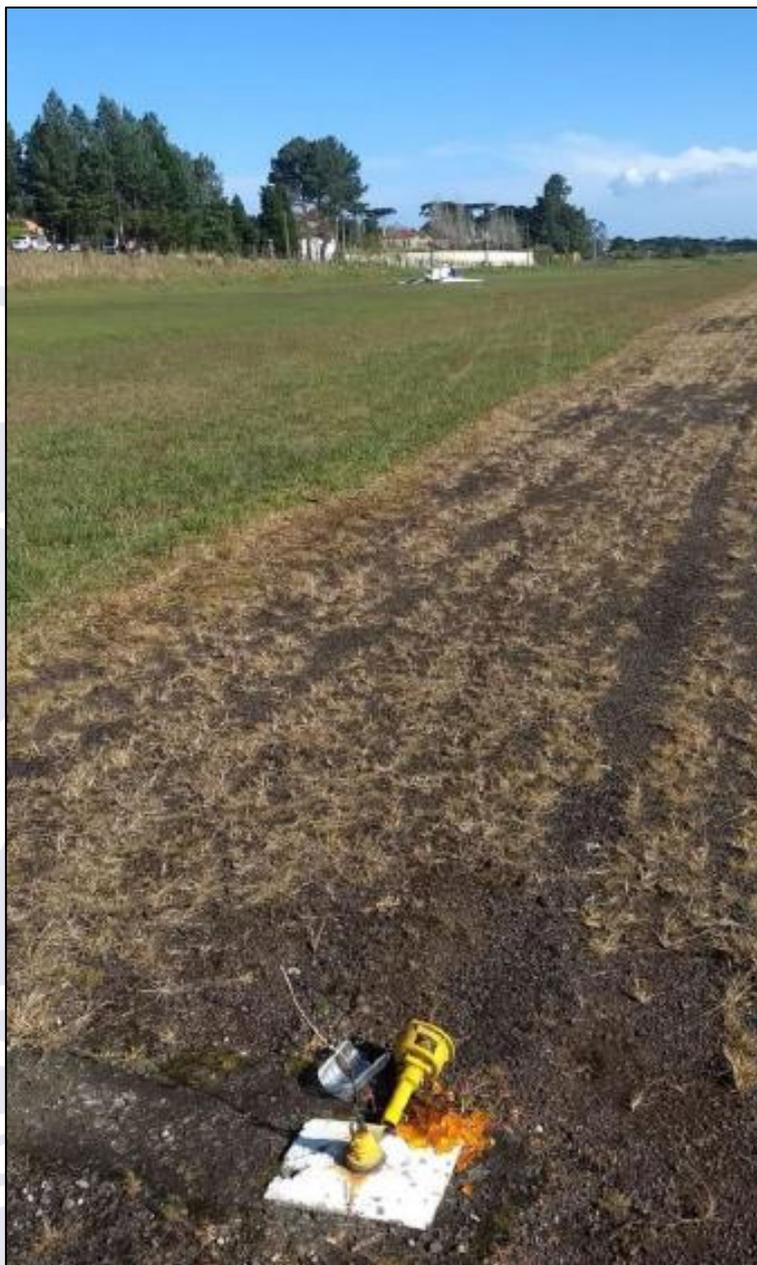
No tráfego para pouso, o IN executou uma final longa com flapes recolhidos para a cabeceira 24. A aproximação foi desestabilizada devido à turbulência e rajadas de vento. Durante o *paliê*, a aeronave derivou para o lado esquerdo, tocou bruscamente o solo e saiu da pista (Figura 3).

Figura 3 - Trajetória do PR-DNE após a saída da pista.

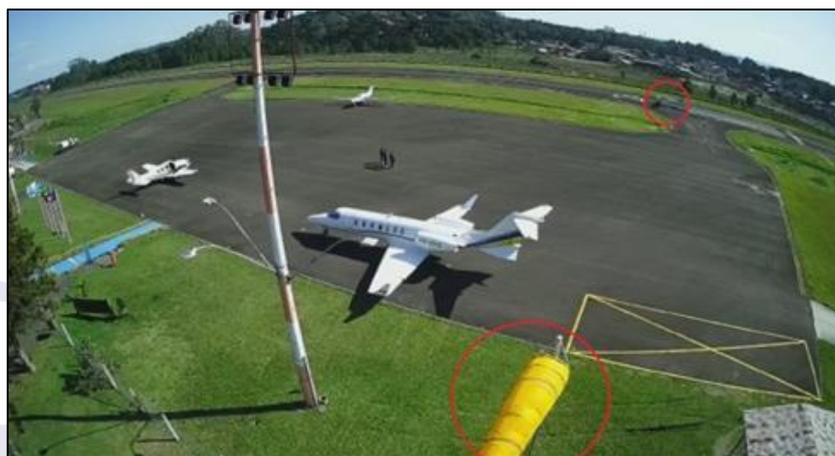
Por meio da Figura 4, é possível visualizar o momento do pouso em SSCN. A posição da biruta indica que o vento estava de través e com intensidade superior a 12kt.

Figura 4 - Registro do momento do pouso em SSCN.
