COMANDO DA AERONÁUTICA
CENTRO DE INVESTIGAÇÃO E PREVENÇÃO DE
ACIDENTES AERONÁUTICOS

RELATÓRIO FINAL SIMPLIFICADO

DADOS DA OCORRÊNCIA					
DATA - HORA		INVESTIGAÇÃO		SUMA Nº	
22 DEZ 2007 - 11:00 (UTC)		SERIPA V		A-543/CENIPA/2016	
CLASSIFICAÇÃO		TIPO(S)		SUBTIPO(S)	
ACIDENTE		COM HÉLICE		NIL	
LOCALIDADE		MUNICÍPIO		UF	COORDENADAS
SCHROEDER		SCHROEDER		SC	26°24'45"S 049°04'23"W

DADOS DA AERONAVE		
MATRÍCULA	FABRICANTE	MODELO
PT-DNR	PIPER AIRCRAFT	PA-25-235
OPERADOR	REGISTRO	OPERAÇÃO
AERO AGRÍCOLA CAIÇARA LTDA	SAE-AG	AGRÍCOLA

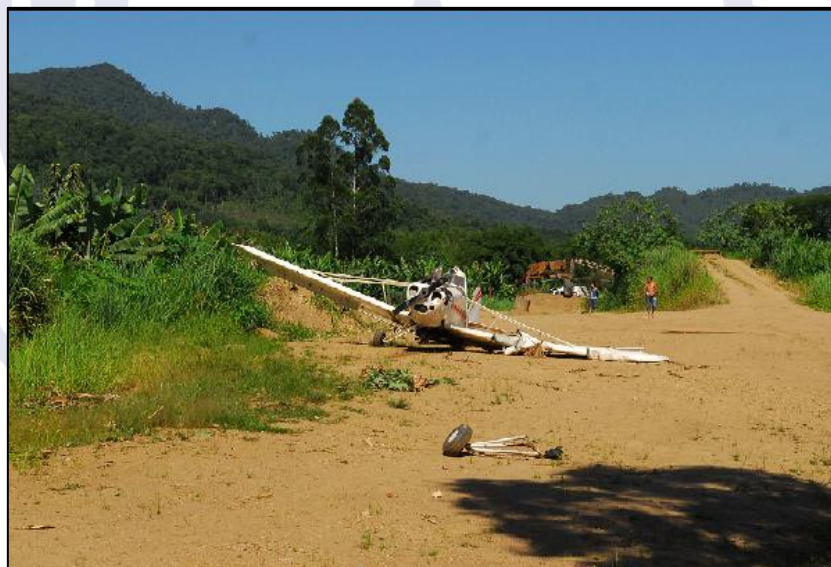
Durante a aproximação, o avião tocou com a asa esquerda e o trem de pouso esquerdo nas bananeiras e, posteriormente, colidiu contra o solo.

A aeronave teve o trem esquerdo arrancado e danos substanciais na hélice, asa esquerda, aileron e flapes esquerdos (Figuras 1 e 2).

Figura 1 - Vista frontal da aeronave e dos danos ao trem de pouso e asa.

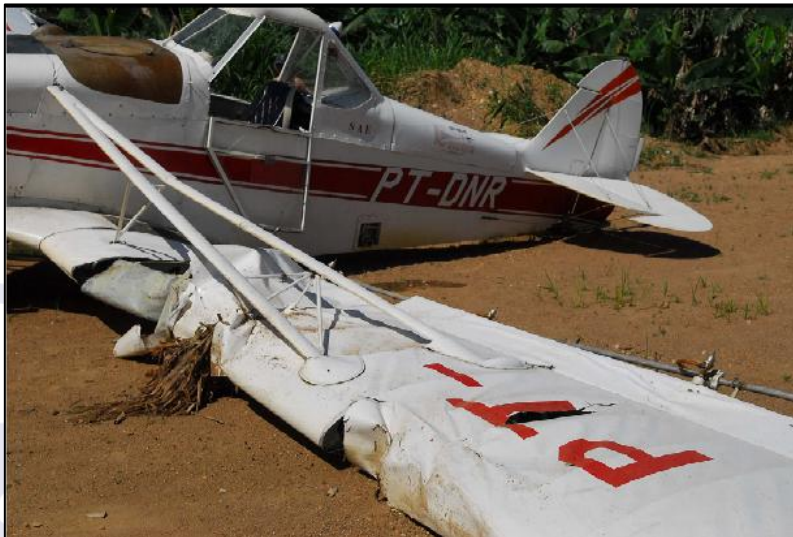
Figura 2 - Detalhe dos danos à asa esquerda.

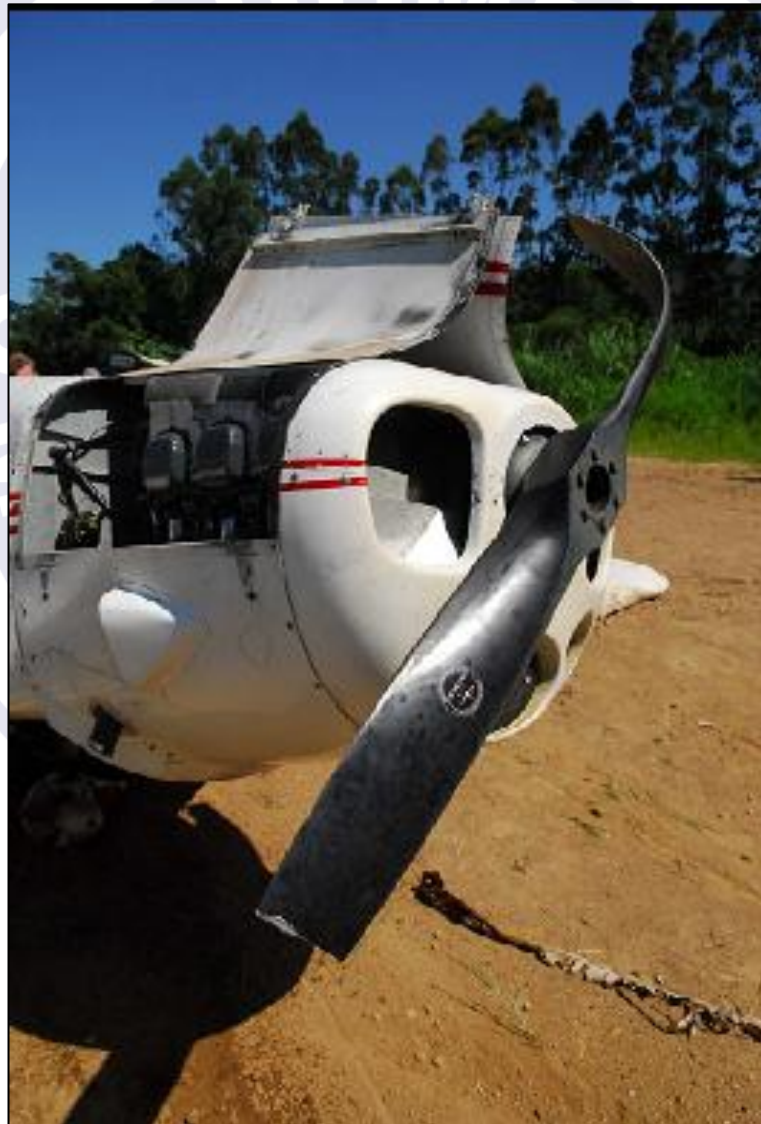
A vibração e a dificuldade em controlar a aeronave experimentadas pelo piloto foram causadas pela perda de parte de uma das pás da hélice (Figuras 3 e 4).

Figura 3 - Pá da hélice sem a extremidade.

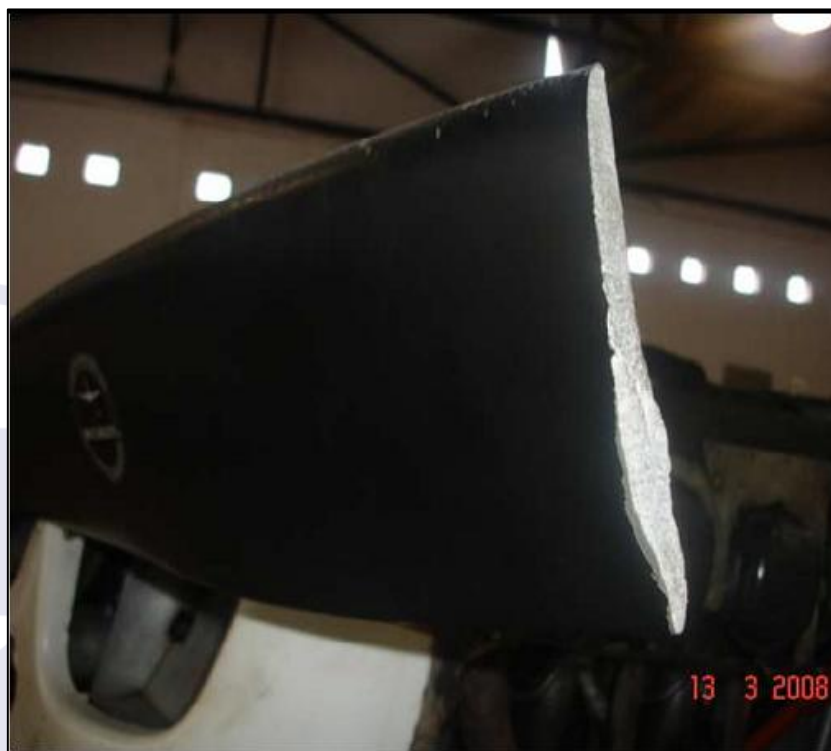
Figura 4 - Detalhe da pá fraturada.

As análises realizadas indicaram que houve uma fratura na seção final da pá de hélice, que teve como causa raiz um processo de fadiga iniciado em uma marca de impacto na superfície inferior da pá.

Essa marca de impacto apresentou um aspecto angulado e serviu como um concentrador de tensão, que favoreceu a propagação de uma trinca por fadiga.
